Viared 10:41

Storebyn 19

| Uppdragsnummer | B5639 |
| Besiktningsdatum | 2025-09-02 |

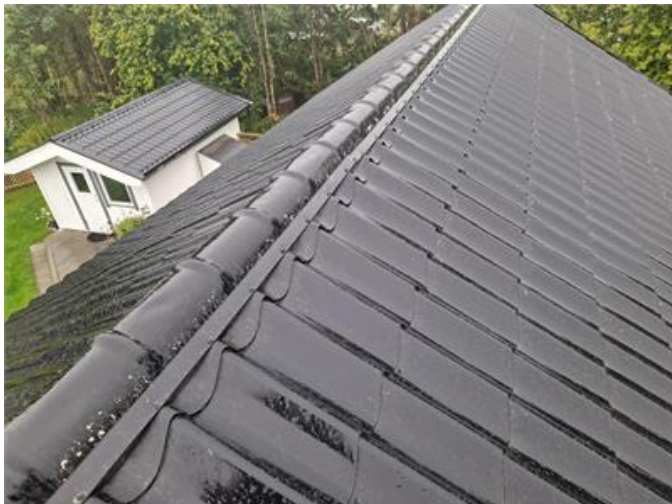
| Besiktningsresultat | | | | | |
|---|---|---|---|---|---|
| Tak | X | | | | Inget att kontrollera, kontroll utfört från takstege |

Vy på yttertak

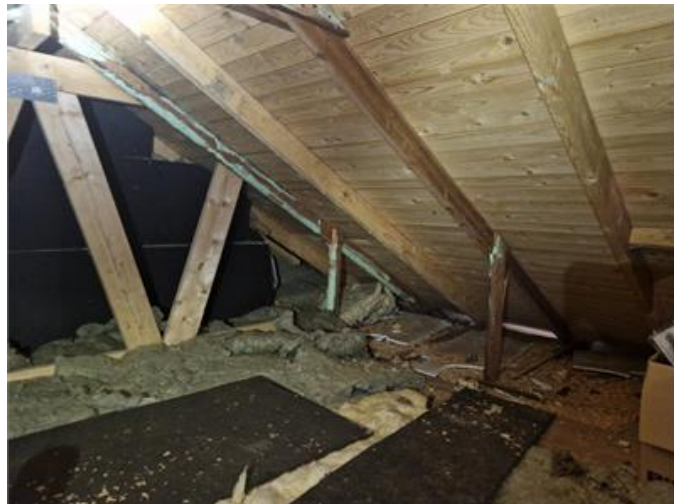
| Besiktningsresultat | | | | | |
|---|---|---|---|---|---|
| | | | | X | Delar av underlagstak är byggt med parallelltak och således går underlagstak inte att kontrollera |

Vy på underlagstak

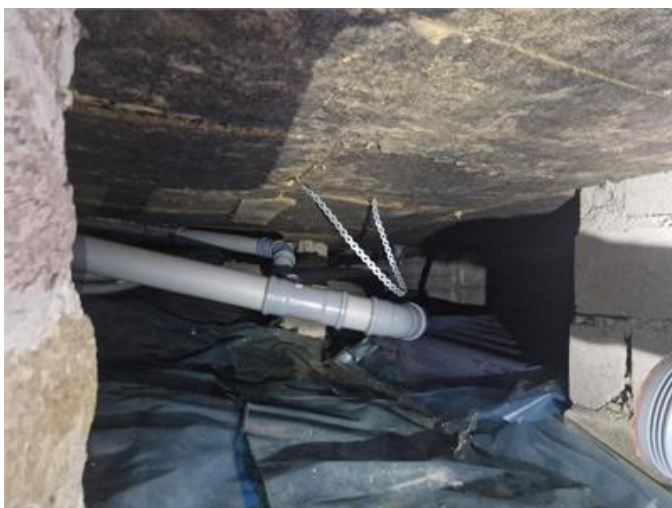
| Besiktningsresultat | | | | | |
|---|---|---|---|---|---|
| Krypgrund | | X | | | Krypgrund är en riskkonstruktion och fuktmätningar utfört, se bilaga 1<br>Delar av krypgrunden har begränsad framkomlighet för rörinstallationer<br>Trossbottenskivor sitter ojämnt/bågnar och det bör undvikas att skivor släpper. |

Vy i krypgrund

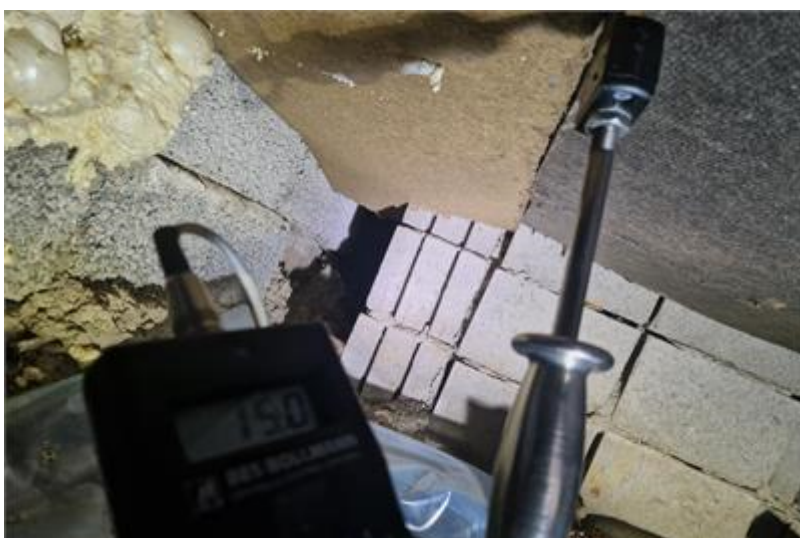
Vid besiktningen utförs stickprovsmässiga fuktmätningar i kryppgrunden och trossbotten/träbjälklag. Fuktkvoten visade på 14-16 % och gränsvärdet för mikrobiell påväxt ligger på 17%. Vidare är uteluftsventilationen tätad och utrymmet är försett med en avfuktare som håller klimatet torrare.

Kritiskt gränsvärde för \*mikrobiell tillväxt i trä är ca 17% fuktkvot.  
(\*=Samlingsnamn på flertalet mikroorganismer så som bakterier, mögel och likvärdigt)
