# Besiktningsprotokoll

Anticimex Försäkringsbesiktning i samarbete med Fastighetsbyrån

| Fastighetsadress:<br>Stålhamravägen 62 | |

| Besiktningsdatum:<br>2025-09-01 | Protokollnummer:<br>69224661 |

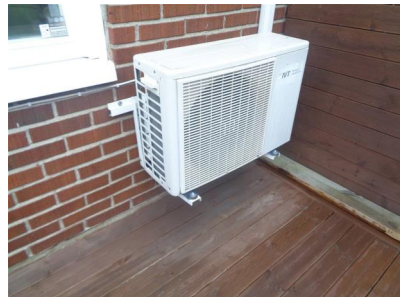
Kondensvatten från luftvärmepumpens utedel leds inte bort från husgrunden.

Detta medför ökad risk för att vatten tränger in i anslutande konstruktioner, vilket i sin tur kan leda till fuktrelaterade skador. Observera att besiktning av byggnadens värmesystem eller värmepumpen inte har ingått i uppdraget.

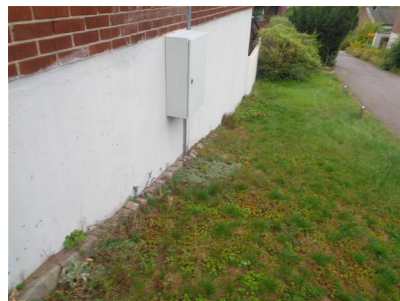
Växter finns i anslutning till byggnaden.

När det finns rabatter och växter nära byggnaden finns risk att fukt stannar kvar i väggarna. Detta kan i sin tur orsaka invändiga fuktskador. Växternas rötter kan också skada grundmuren och sätta dräneringsledningen ur funktion.

Området närmast huset rekommenderas att vara fritt från växtlighet.

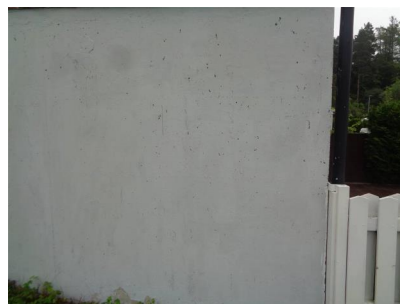
Sprickor/betong/färgsläpp finns i sockel.

Detta kan leda till fukt- och frysskador i konstruktionen.

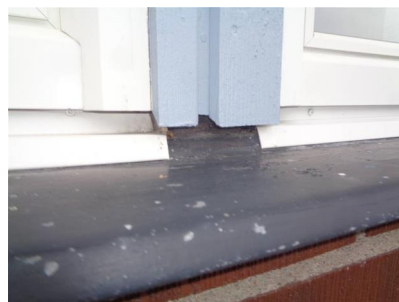
Äldre fönsterbleck/underbleck är ställvis otäta vid infästningar/uppvik.

Eftersom fönsterblecken är otäta finns risk att vatten rinner in i väggen vilket i sin tur kan leda till fuktskador i väggkonstruktionen.

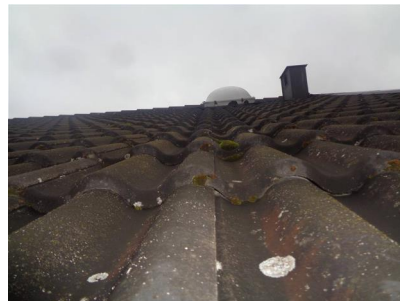
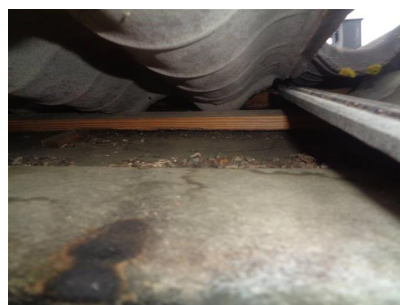
Äldre plåtdetaljer på yttertaket är inte utbytta i samband med takrenoveringen. Läkt saknas under nedersta pannraden, pannor rider på pappen, tunna läkt noteras och delvis skräp finns under takpannorna vid takfoten.

Detta kan leda till fuktskador i bakomliggande konstruktioner.

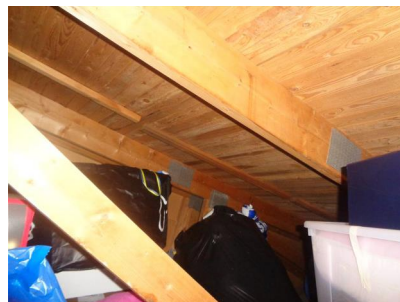
Mikrobiell påväxt/missfärgningar finns på underlagstaket och runt genomföringar/anslutningar.

Fuktkvoten uppmättes mellan 9-13%

Trots att fuktmätningen gav fuktvärden under kritisk fuktnivå finns mikrobiell påväxt/missfärgningar på underlagstaket. Detta kan vara ett tecken på att vinden tillförs fukt inifrån bostaden och/eller uteluften/inläckage.

Vi rekommenderar en fördjupad undersökning för att bedöma orsak och omfattning.

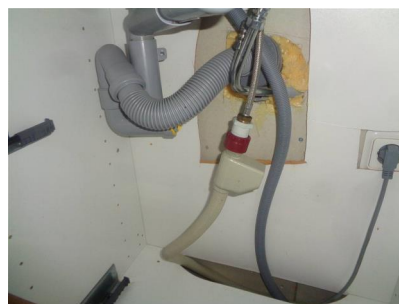
Fuktskydd saknas i diskbänksskåp och upphängningsbygel på spillvattenledningen från diskmaskinen.

Utan fuktskydd är det svårt att upptäcka läckage från rörledningar. Vatten kan då tränga in i omkringliggande konstruktioner och orsaka fuktskador.

För att upptäcka eventuella läckage, installera ett fuktskydd.

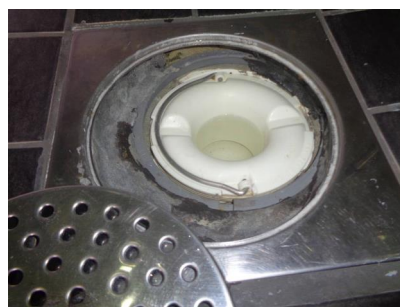
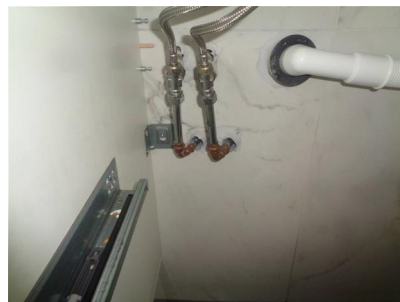
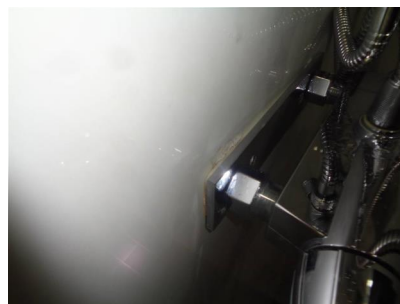
Tätskikt är felmonterat i golvbrunnen sticker delvis fram under klämring.

När tätskikt är felmonterat i golvbrunnen innebär det risk för fuktskador. Vatten kan tränga ner i omkringliggande konstruktioner med fuktrelaterade skador som följd.

Väggbrickor saknas på rörgenomföringar i vägg i kommod. Duschblandaren glipar delvis från väggen.

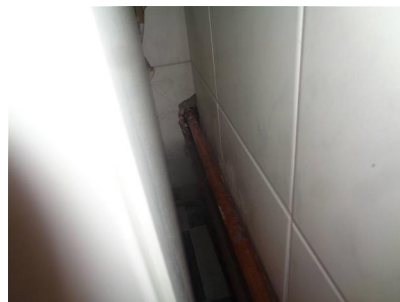
Våtutrymmet har äldre yt-/tätskikt.

Otätheter noteras vid rör genomföringar i vägg och rör är delvis inte förankrade i väggen.

Eftersom funktionen, som innebär att ytskiktet/tätskiktet ska vara vattentätt, kan vara nedsatt finns en ökad risk att vatten tränger igenom ytskiktet/tätskiktet med vattenskador i omkringliggande konstruktioner som följd.

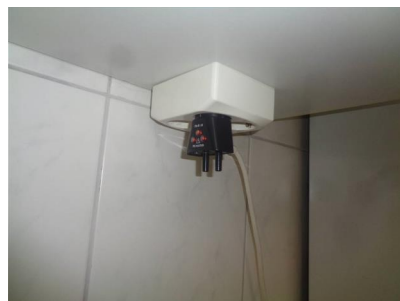
Vid stickprovskontroll av jordade eluttag noterades felkoppling.

Kontakta en elektriker för kontroll och åtgärd.
