**Fastighetsuppgifter**

Fastighetsbeteckning  
Falun Strand 1:41  
Adress  
Strand 65  
791 92 Falun

| Uppdragsnummer | WA6978 |
| Besiktningsdatum | 2025-09-01 |

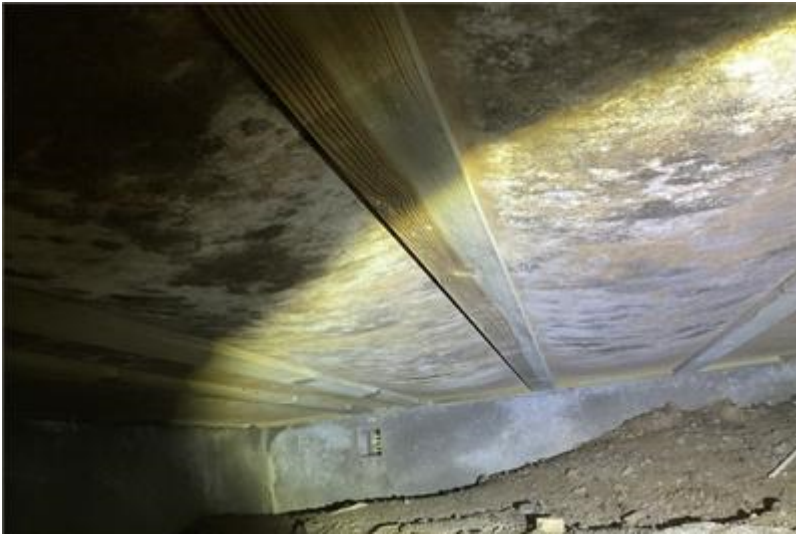
Rikligt med mikrobiell påväxt förekommer på blindbottenskivor. Plastfolie mot mark saknas och organsikt material och byggspill förekommer på markytan. Kondensdroppar på tryckimregnerade brädor till blindbotten förekommer. Fuktkvot uppmätt 24-25% FK.

Skador i grunden förekommer som bör åtgärdas.
