# Besiktningsprotokoll

| Fastighetsbeteckning:<br>Källsjö 1:8 | |
| Fastighetsadress:<br>Källsjö 210 | |

| Besiktningsdatum:<br>2025-08-29 | Protokollnummer:<br>69223765 |

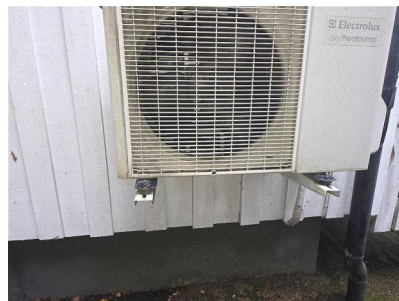
Kondensvatten från luftvärmepumpens utedel leds inte bort från husgrunden.

Detta medför ökad risk för att vatten tränger in i anslutande konstruktioner, vilket i sin tur kan leda till fuktrelaterade skador. Observera att besiktning av byggnadens värmesystem eller värmepumpen inte har ingått i uppdraget.

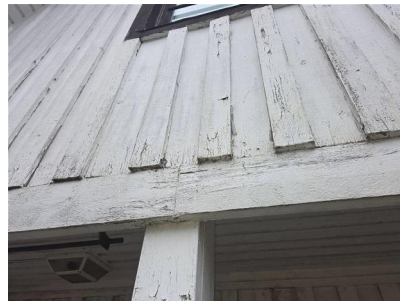
Färgsläpp och algpåväxt finns på fasaden.

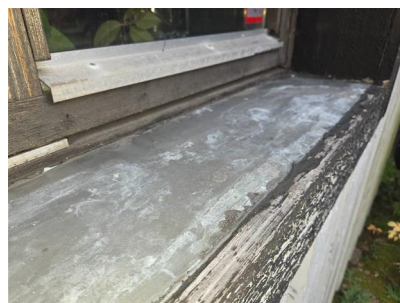
Färgsläpp finns från fönster och fönsterbleck.

Lösa spröjs förekommer på flera fönster.

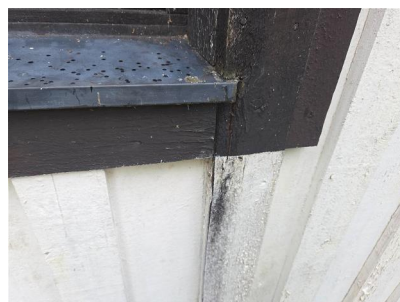
Rötskada förekommer i fönster åt söder.

Kontakta fackman för kontroll av orsak och omfattning samt för bedömning av lämpliga åtgärder.

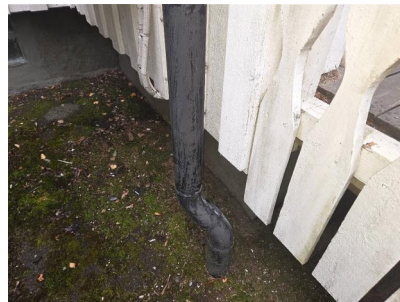
Lövsilar finns inte på alla stuprör.

När det saknas lövsilar så finns det risk att det blir stopp i dagvattenledningen.

För att hindra stopp i dagvattenledningar rekommenderas komplettering av lövsilar.

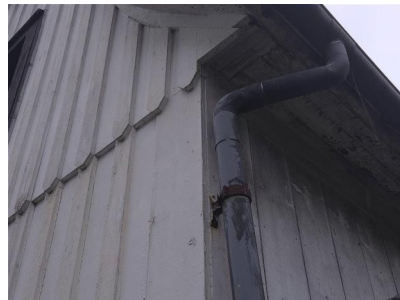
Rostiga rörsvep förekommer.

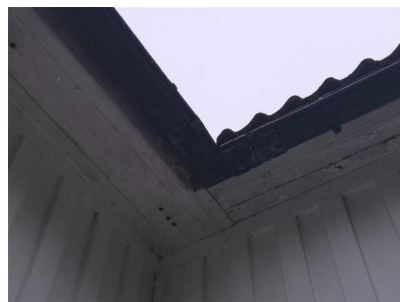
Eventuellt hål förekommer i hängränna åt väster.

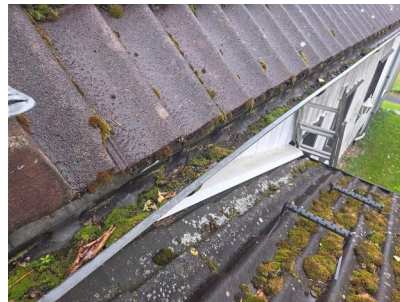
Hängrännor är skräpfyllda.

Eftersom hängrännor är fulla med skräp finns risk för fuktskador på fasad och sockel då vatten kan svämma över.

För att förhindra översvämning rekommenderas rensning av hängrännor.

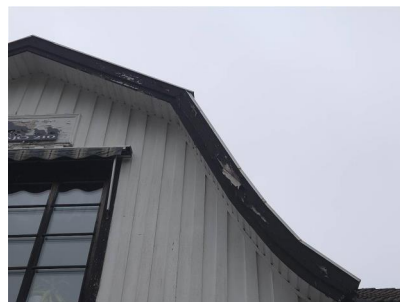
Färgsläpp finns från vindskivor och i takutsprång.

Mossa förekommer på taket.

Rostig plåt förekommer i rännalarna.

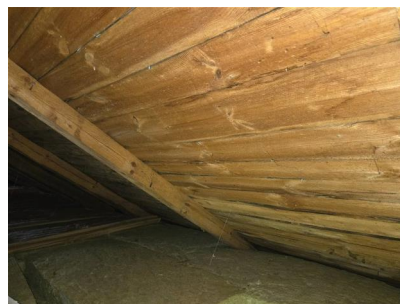
Missfärgningar finns i underlagstaket.

Vid fuktindikering på missfärgningarna kunde inga förhöjda indikationer påvisas.

Missfärgningar kan bero på olika saker och kan vara ett tecken på en tidigare eller en pågående fuktskada.

Vi rekommenderar en fördjupad undersökning för att bedöma orsak och omfattning.

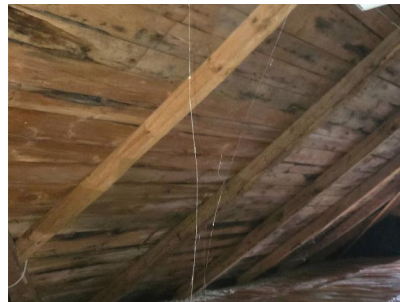
Vid kontroll av vinden har fuktvärden under kritisk fuktnivå för mikrobiell tillväxt uppmätts, dock finns mikrobiell påväxt lokalt på underlagstaket.

Fuktkvoten i underlagstak/takbjälkar uppmättes till 9 %.

Den upptäckta mikrobiella påväxten på underlagstaket är ett tecken på att vinden har tillförts eller tillförs fukt inifrån bostaden. Observera att besiktning av bostadens ventilationssystem inte har ingått i uppdraget.

För att komma tillrätta med detta kan fukttillförseln inifrån bostaden behöva minskas. Det kan göras genom att ventilationen i bostaden förbättras samt att eventuella otätheter i vindsbjälklaget (tak-/väggvinklar, taklucka med mera) tätas. Läs Anticimex faktablad om ouppvärmda vindsutrymmen för tips och råd.

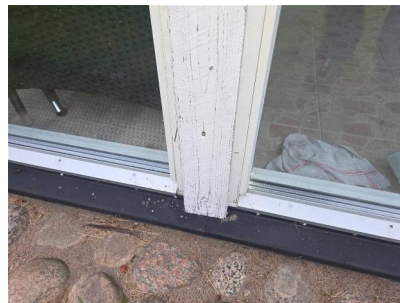
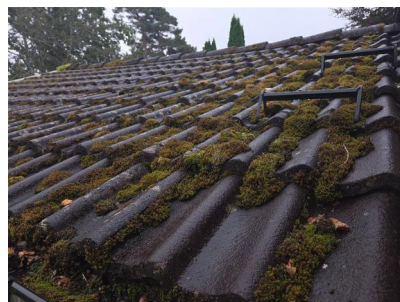
Färgsläpp finns från träkonstruktioner.

Mossa finns på taket.

Skräp förekommer i hängrännan.

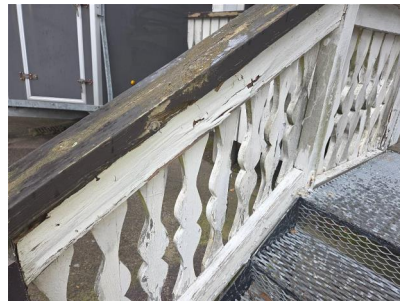
Rötskada finns i räcket.

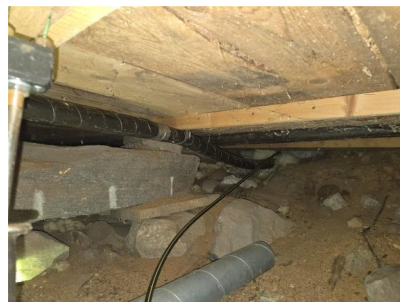
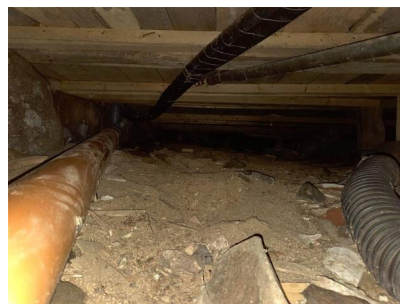
En del organiskt material som spån och mindre träbitar ligger på marken.

Fuktkvoten uppmättes stickprovsvis i blindbottenläkten till 19 %.

Mikrobiell lukt kändes från marken och lokalt finns mikrobiell påväxt på blindbotten.

Det finns risk för mikrobiell tillväxt om den relativa fuktigheten i luften är över 75 %, vilket i gran- och furuvirke motsvarar en fuktkvot på cirka 17 %.

Uteluftsventilerade krypgrunder med bjälklag av organiskt material har ofta fuktskador på grund av naturlig fuktpåverkan. Detta kan resultera i mikrobiella skador.

Det man kan göra i just denna grund för ett bra klimat är att använda vedspisen som genom sitt fundament värme upp grunden. Det rekommenderas också att organsikt material rensas ut från marken eftersom det bildas mikrobiell påväxt på detta material och lukt kan spridas upp i huset.

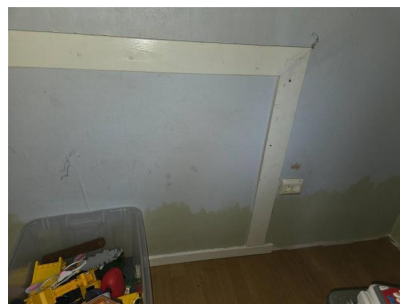
Rörkopplingar finns i utrymme bakom väggen utan vattentätt skikt på golvet.

Ett läckage kan leda till att vatten rinner ut i omkringliggande konstruktioner med fuktskador som följd. Placera gärna ett vattenlarm vid rören för att snabbt upptäcka ett eventuellt läckage.

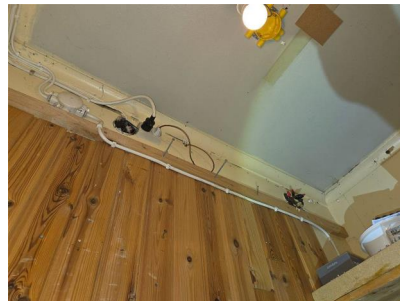
Skyddslock saknas till kopplingsdosor.

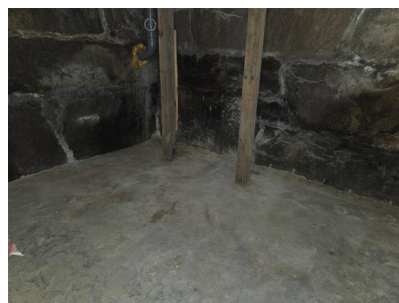
Virke finns i kontakt med betongplattan.

Fuktkvoten uppmättes till över 28 % i dess nederkant.

Det finns risk för mikrobiell tillväxt om den relativa fuktigheten i luften är över 75 %, vilket i gran- och furuvirke motsvarar en fuktkvot på cirka 17 %. Vid en långvarig fuktkvot på >28% finns risk för rötskador.

Kontakta fackman för kontroll av orsak och omfattning samt för bedömning av lämpliga åtgärder.

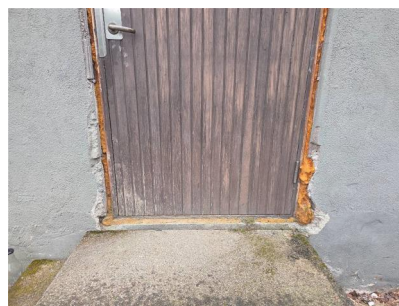
Ytterdörren har bytts men arbetet är inte slutfört.

Tröskelbleck saknas under dörr.

Avsaknad av tröskelbleck medför att det finns risk för att vatten kan rinna in och orsaka fuktskador på tröskel och/eller i kringliggande vägg och bjälklag.

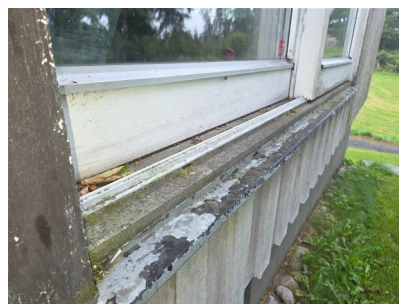
Färgsläpp finns från fönster och fönsterbleck.

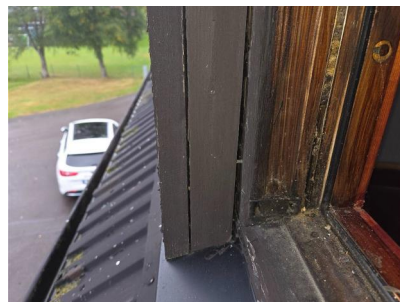
Fönster vid takkupan är otätt vid infästning.

Eftersom fönster är otätt finns risk att vatten rinner in i väggen vilket i sin tur kan leda till fuktskador i väggkonstruktionen.

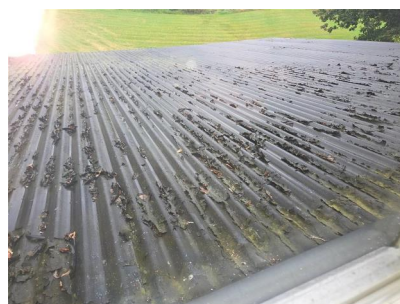
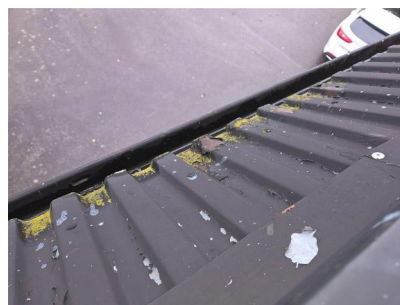
Färgsläpp finns från plåttaket.  
Rost syns på taket nära takfoten.  
Dess ålder är okänd.

Plåtdetaljer och underlagspapp har enligt vår bedömning en begränsad livslängd. Eftersom husets taktäckning är äldre har det ett minskat motstånd mot vatteninträngning. Detta i sin tur kan leda till fuktskador på träläkt och vidare ner i underliggande konstruktioner.

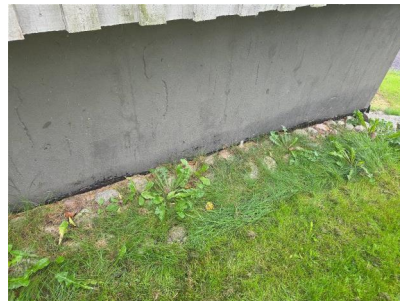
Utvändigt fuktskydd ligger oskyddat ovan mark.

Risk finns att det utvändiga fuktskyddet skadas och funktionen försämras.

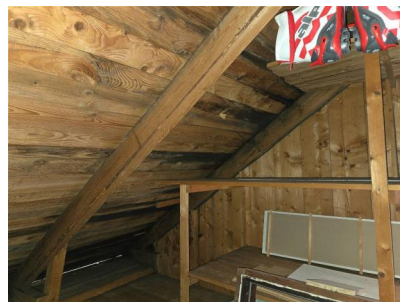
Missfärgningar finns i underlagstaket.

Vid stickprovvis kontroll i taket påvisades inga förhöjda fuktvärden.

Missfärgningar kan bero på olika saker och kan vara ett tecken på en tidigare eller en pågående fuktskada.

Vi rekommenderar en fördjupad undersökning för att bedöma orsak och omfattning.

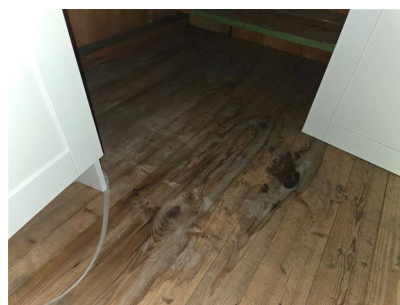
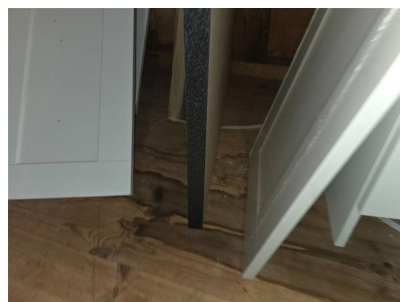
Missfärgningar finns på golvet på flera ställen.

Förhöjda fuktindikationer påvisades på en missfärgning i vindens södra del.

Detta beror troligtvis på att något spillts ut. Då inga tecken på att taket läcker fanns ovanför missfärgningen.

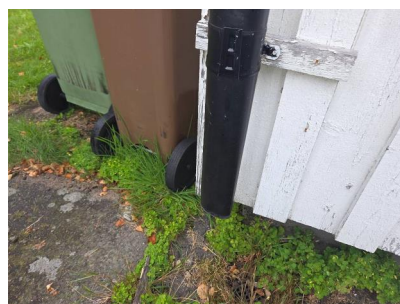
Algpåväxt och färgsläpp förekommer.

Kittsläpp finns från fönstren.

Mikrobiell påväxt finns i underlagstaket.

Vatten från stuprör släpps fritt på marken.

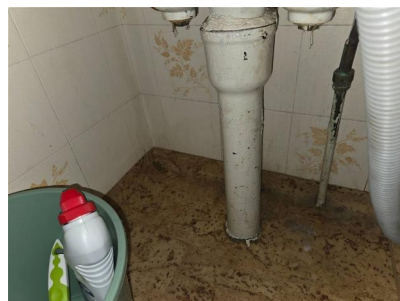
Utrymmet har äldre ytskikt.

Rör genomföringar finns i golvet.

Golvbrunn saknas.

Bristerna i våtutrymmet medför en ökad risk att vatten tränger igenom yt- och tätskiktet med vattenskador i omkringliggande konstruktioner som följd. Detta kan i sin tur leda till mikrobiella skador.

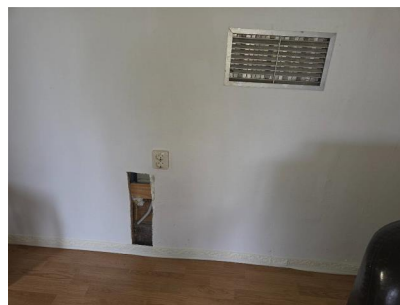
Hål finns i väggen mot huvudbyggnaden.

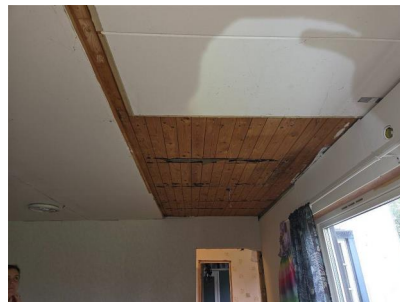
Taket är inte färdigt.

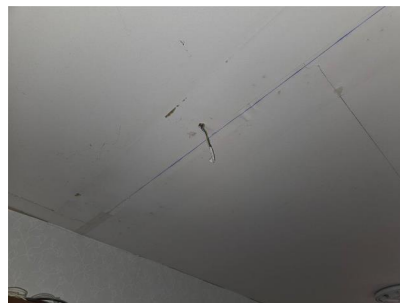
Elinstallationer i utrymmet har enligt vår bedömning uppenbara brister.

Elinstallationer i utrymmet är en säkerhetsrisk som kan orsaka både personskador och brand. Observera att besiktning av bostadens elsystem inte har ingått i uppdraget.

Kontakta en elektriker för kontroll och åtgärd.

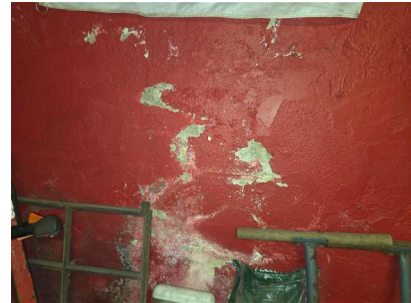
Puts- och färgsläpp finns på källarväggar.

Puts- och färg som släppt från underlaget invändigt på källarytterväggarna är ett tecken på att källarens utvändiga fuktskydd inte längre fungerar tillfredsställande.

För att åtgärda detta måste källarens utvändiga fuktskydd förbättras. Läs Anticimex faktablad om källare för tips och råd.

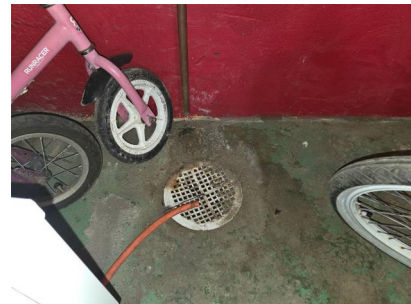
Golvbrunnar är äldre.

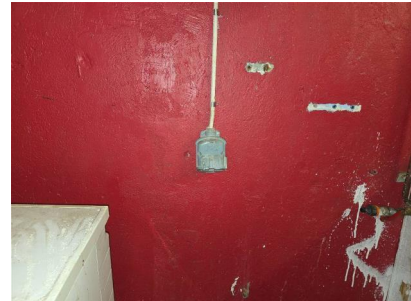
3-fasuttag i metall finns.

Denna typ av uttag tillverkas inte längre då de anses medföra en stor risk för personskada.

Kontakta en elektriker för kontroll och åtgärd.

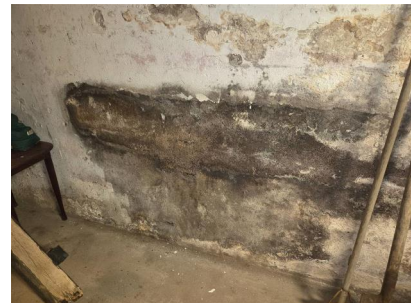
Mikrobiell påväxt finns på väggen.

Detta beror troligtvis på att ved har stått förvarad nära väggen och luften inte har kunnat cirkulera.

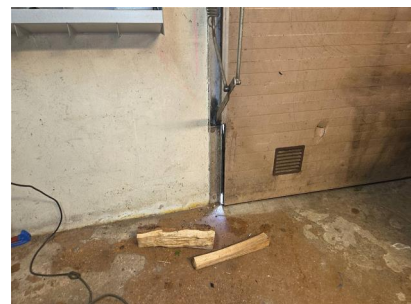
Porten är otät.
