# Besiktningsprotokoll

Anticimex Försäkringsbesiktning i samarbete med Fastighetsbyrån

| Fastighetsbeteckning:<br>Södra Såneby 1:29 | |

| Besiktningsdatum:<br>2025-09-02 | Protokollnummer:<br>69196490 |

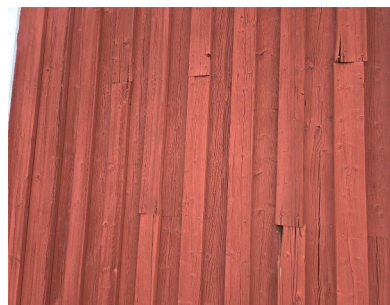
#### Utvändigt / Fasad

Äldre panel med sprickor och skarvar långt ner på fasad.  
Påväxt finns på vissa foder.

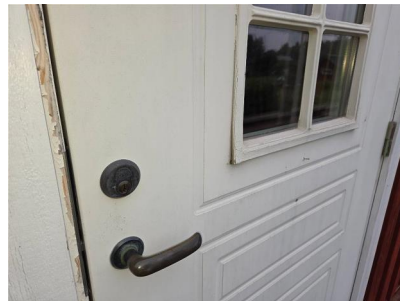
### Utvändigt / Dörrar

Dörr har brister

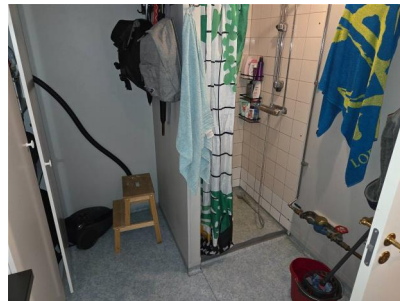
### Entréplan / Dusch/wc

Våtutrymmet har äldre yt-/tätskikt med plastmatta på golv och kakel/väv på vägg.

Matta har skarvar och otäta skarvar förekommer.

Eftersom funktionen, som innebär att ytskiktet/tätskiktet ska vara vattentätt, kan vara nedsatt finns en ökad risk att vatten tränger igenom ytskiktet/tätskiktet med vattenskador i omkringliggande konstruktioner som följd.

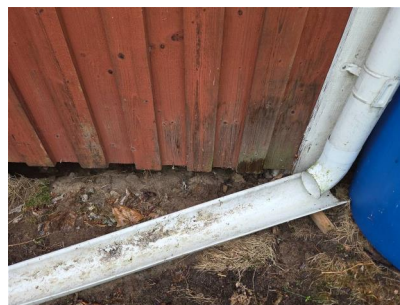
#### Utvändigt / Fasad

Vissa trädetaljer är i behov av underhåll

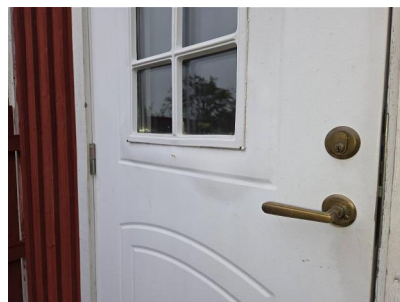
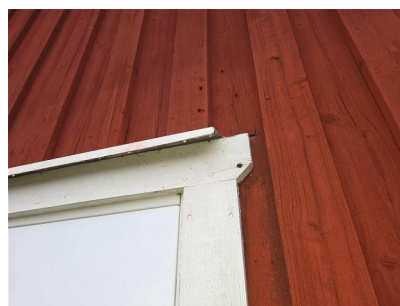
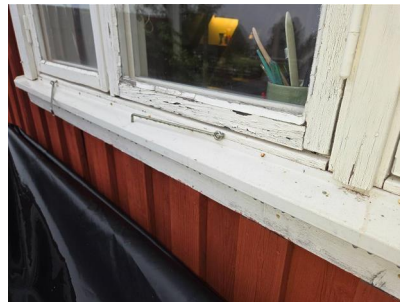
#### Utvändigt / Fönster/Dörrar

Brister på dörr  
Fönsterbleck ej fackmässigt utfört  
Fönster är delvis i behov av underhåll.

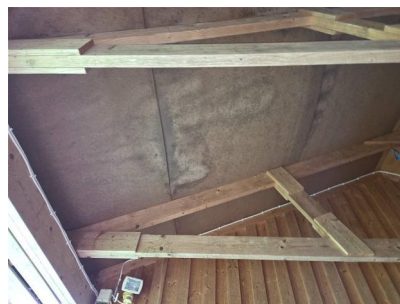
### Utvändigt / Vind

Underlagstaket består av träfiberskivor och fuktfläckar kan noteras.

Eftersom underlagstaket består av träfiberskivor utan yttre täckning av papp under takbeklädningen, finns risk vid ogynnsam väderlek att regnvatten/snö tränger in i skivskarvar med läckage på vindsutrymmet som följd. Med tiden kan även träfiberskivorna drabbas av fuktskador.

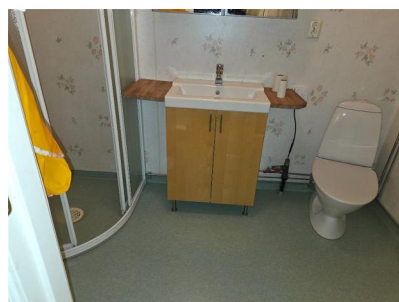
### Invändigt / Dusch/Toalett/Tvätt

Plastmatta på golv  
Inkommande vatten går genom golv.

Fuktindikering i utrymmet gav inga förhöjda fuktindikationer.
