# Besiktningsprotokoll

| Fastighetsbeteckning:<br>Forsbacka 17:2 | |
| Fastighetsadress:<br>Storsjövägen 7 | |

| Besiktningsdatum:<br>2025-09-01 | Protokollnummer:<br>69221786 |

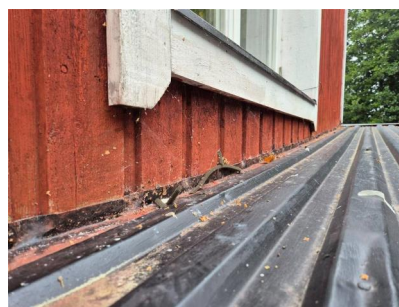
Källartrappan är inbyggd vilket är bra då detta skyddar mot regn/snö.  
Komplettera gärna med ett bättre plåtbleck vid skarven mellan fasad/tak.

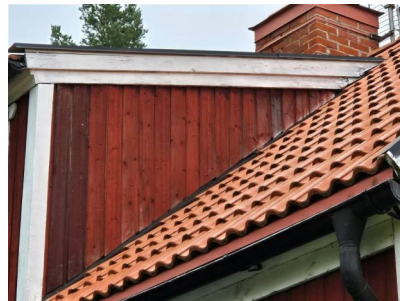
På mer solutsatta områden finns ett behov av målning/underhåll.

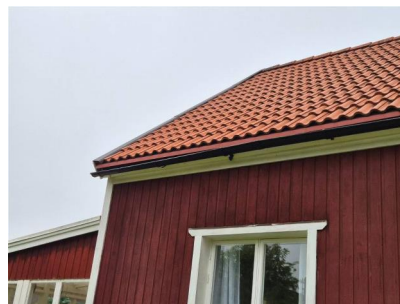
På baksidan av huset har hängrännan antagligen böjts av snö/is. Det bör åtgärdas för att bättre leda bort regnvattnet.

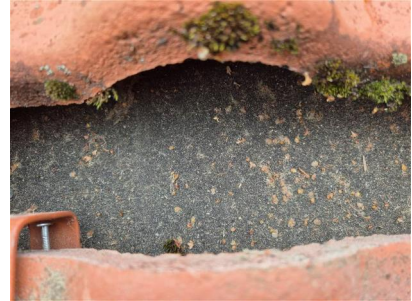
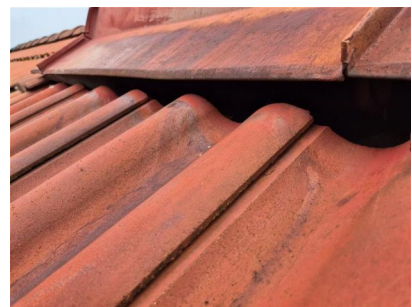
Besiktning av yttertaket har genomförts från mark samt takstege. Vid stickprovsluft av takpannor ser underlagspappen ut att vara i ett bra skick. Komplettera gärna med takpannor under skorstenens plåtkrage.

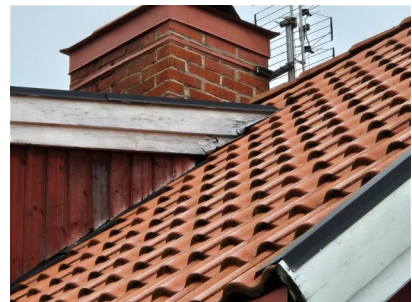
På takkupan är vindskivor i behov av underhåll.

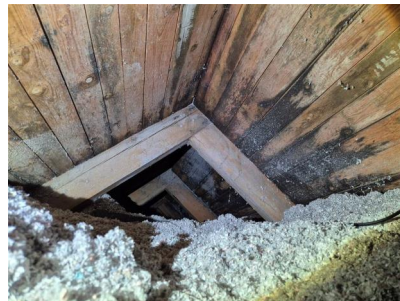
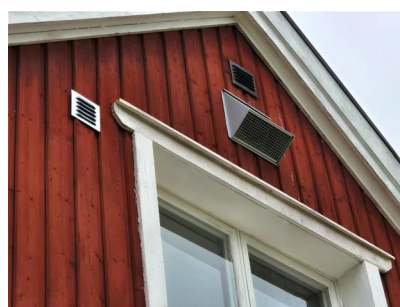
Vinden är begränsat besiktningsbar närmast vindsluckan på grund av svårigheter med framkomligheten. Vid stickprovskontroll av vinden har fuktvärden under kritisk fuktnivå för mikrobiell tillväxt uppmätts, dock förekommer påväxt/missfärgningar på underlagstaket.

Det finns risk för mikrobiell tillväxt om den relativa fuktigheten (RF) i den omgivande luften är över 75 %. I furuvirke motsvarar det en fuktkvot (FK) på 17 %. Fuktkvoten i underlagstak/takbjälkar uppmättes till ca 8 %.

För att detta ska fungera är det viktigt att installationen regelbundet servas och att inställningar kontrolleras så att fuktigheten inte stiger. Observera att besiktning av bostadens ventilationssystem inte har ingått i uppdraget. Frågor om installationen hänvisas i övrigt till "Isolerab".

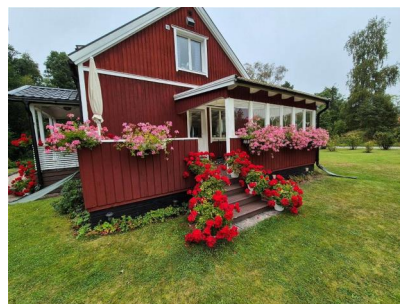
Inglasade uterum / altaner är oftast inte byggda med samma byggstandard som huvudbyggnader. Exempelvis takkonstruktioner bedöms ofta bestå av underdimensionerade takbjälkar med långa spännvidder och ofta liten till ingen taklutning alls. Taken är ofta av plast som lätt spricker. Vintertid bör man tänka på att ta bort snön för att inte bygga upp större snötyngder. Risk kan annars finnas för skador i takmaterial/takkonstruktioner.

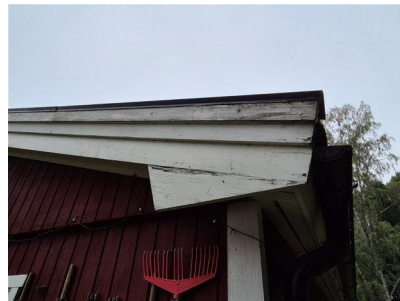
Ett underhållsbehov finns på vindskivor.

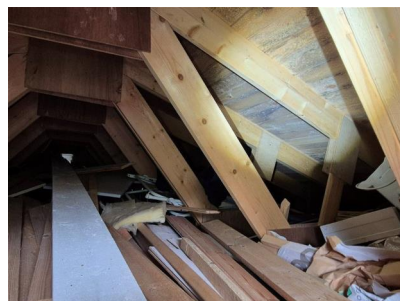
Påväxt/missfärgningar observerades på insida yttertak. För att komma tillrätta med detta kan fukttillförseln inifrån garaget behöva minskas. Observera att besiktning av ventilationssystemet inte har ingått i uppdraget.

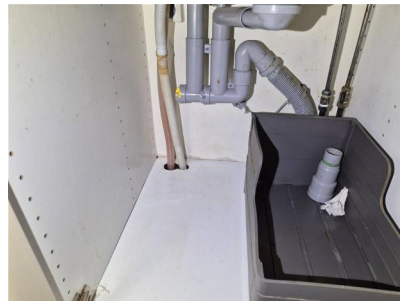
Fuktskydd saknas i diskbänksskåpet och bör kompletteras för att lättare upptäcka och skydda mot eventuella läckage.

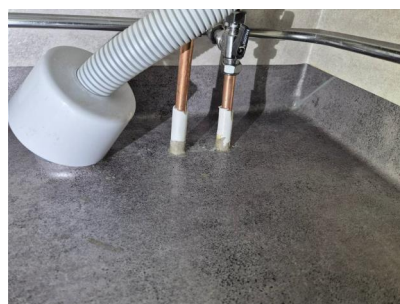
I utrymmet observerades rörgenomföringar i golvet från elementet och från tvättstället vilket avviker från gällande branschregler när utrymmet byggdes.

Risken för skador i händelse av utströmmande vatten bedöms vara liten enligt min bedömning. Om däremot ett läckage och en skada inträffar som orsakats av avvikelser, riskerar man att få en nedsatt eller utebliven skadeersättning från sitt försäkringsbolag (villahem).

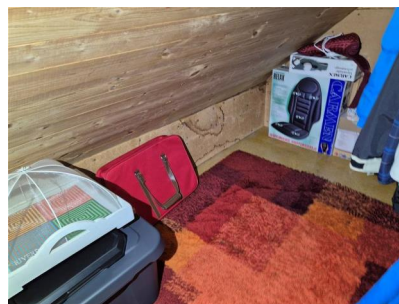
Väggen har vad som bedöms vara gamla fuktfläckar.

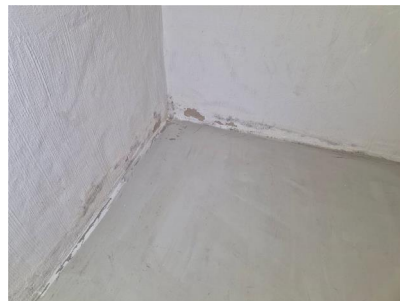
Mindre färg/putssläpp förekommer på vissa källarytternivåer. Bedöms vara en mindre brist. Komplettera gärna med fler element i källaren för en torrare miljö.

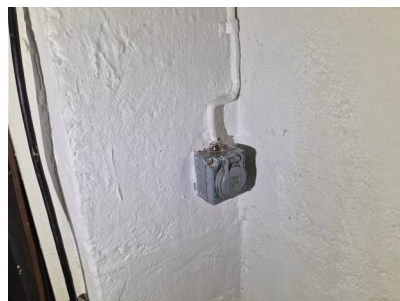
Vidare observerade jag några el-uttag i metallutförande. Denna typ av uttag tillverkas inte längre då de anses medföra en stor risk för personskada. Konsultera gärna med en elektriker för kontroll och åtgärd.
