**Fastighetsuppgifter**

Norrdalen 7

Karlslundsvägen 42

## Bilaga 1 för kontroll av valda konstruktioner

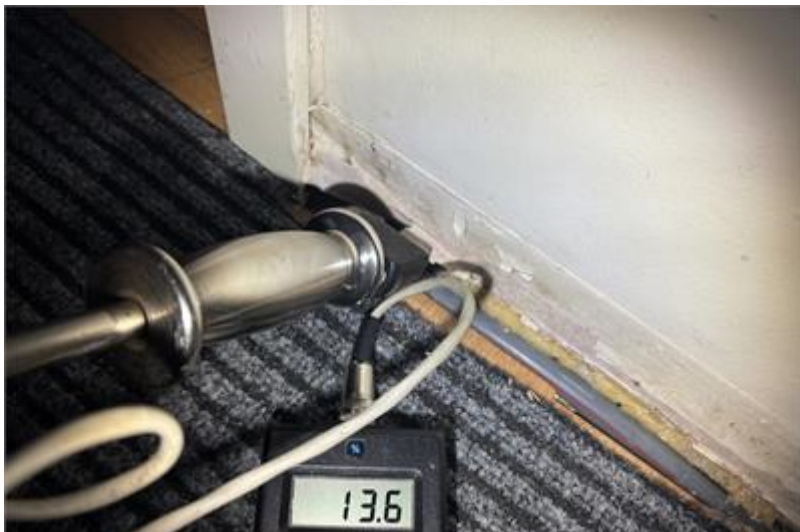
Fuktkvotsmätning utfördes i ytterväggsyll vid sovrum 5 samt i innerväggsyll i kök.

Sovrum 5:

Fuktkvot i ytterväggsyll uppmättes till ca. 14% FK.

Kök:

Fuktkvot i innerväggsyll uppmättes till ca. 11% FK.

Det kritiska gränsvärdet för mikrobiell tillväxt brukar anges till ca 15-17% fuktkvot (FK).

Stickprovskontroll visade inga indikationer på åtgärdsbehov.
