# Besiktningsprotokoll

| Fastighetsbeteckning:<br>Etuiet 18 | |
| Fastighetsadress:<br>Ekkällegatan 20b | |

| Besiktningsdatum:<br>2025-09-01 | Protokollnummer:<br>69237794 |

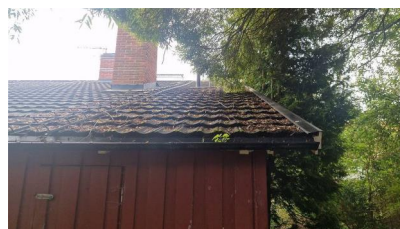
Växter finns i anslutning till byggnaden.

När det finns rabatter och växter nära byggnaden finns risk att fukt stannar kvar i väggarna. Detta kan i sin tur orsaka invändiga fuktskador. Växternas rötter kan också skada grundmuren och sätta dräneringsledningen ur funktion.

Skräp från träd noteras i hängränna.

Marken lutar mot huset.

Detta innebär en ökad fuktbelastning mot grunden vilket i sin tur kan orsaka fuktskador i huset.

Området närmast huset rekommenderas att vara fritt från växtlighet.

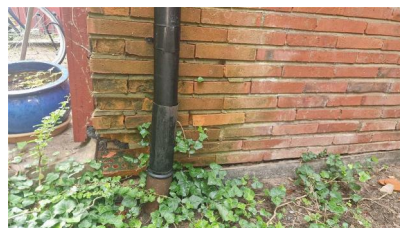
Sprickor finns i sockel i samband med att marken sjunkit vid garageport

Vi rekommenderar en fördjupad undersökning för att bedöma orsak till att marken sjunkit samt att man kontaktar en murare eller liknande för åtgärdsförslag.

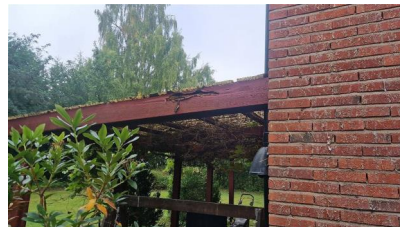
Äldre plasttak samt rötskada i takstol.

Rekommenderas att man ser över altanen och byter ut lämpliga delar.

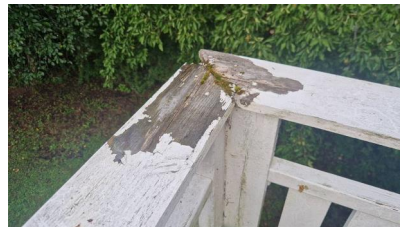
Balkongräcke är rötskadat.

Rekommenderas att rötskadade delar byts ut.

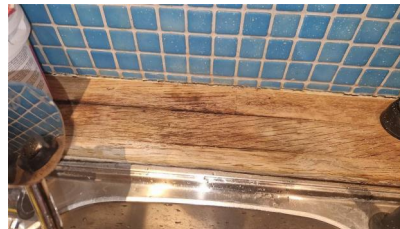
Fuktskydd saknas i diskbänksskåp.

Utan fuktskydd är det svårt att upptäcka läckage från rörledningar. Vatten kan då tränga in i omkringliggande konstruktioner och orsaka fuktskador.

Diskbänk av trä är fuktpåverkad.

Enligt fastighetsägare finns nya bänkar i garaget.

För att upptäcka eventuella läckage, installera ett fuktskydd.

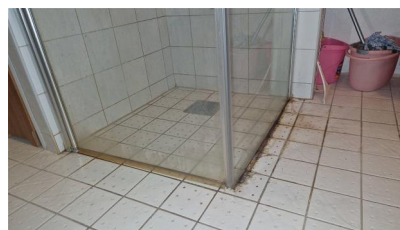
Golvfall noteras var ojämnt. Duschvägg monterad för att hålla vattnet i duschzon.

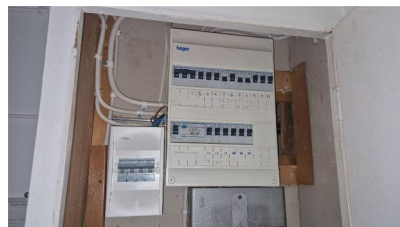
Garagedörrar otäta mot tröskel.

El-centralen har jordfelsbrytare.

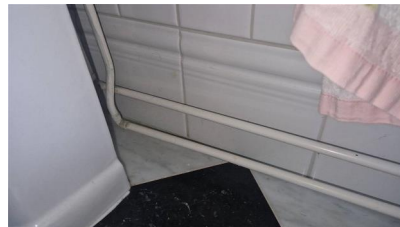
Rör till handfat ej fast monterade mot underlaget.

Risk finns att läckage kan uppstå om rören hanteras ovarsamt.

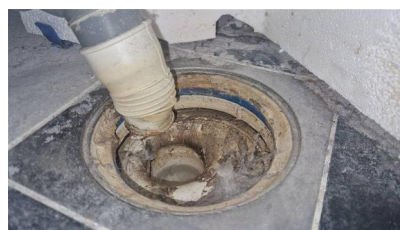
Förhöjningsring finns i golvbrunnen.

Förhöjningsringen i golvbrunnen är en riskkonstruktion eftersom det ofta förekommer otätheter mellan förhöjningsringen och brunnen. Detta kan i sin tur leda till fuktskador i omkringliggande konstruktioner.

Utrymmet under badkaret är igenbyggt och det går därför inte att avgöra om rören till tappvatten kommer upp ur golv eller i vägg samt hur ytan under badkar ser ut.
