**Fastighetsuppgifter**

Nusnäs 473:2

Björkgatan 14

| Besiktningsdatum | 2025-09-02 |

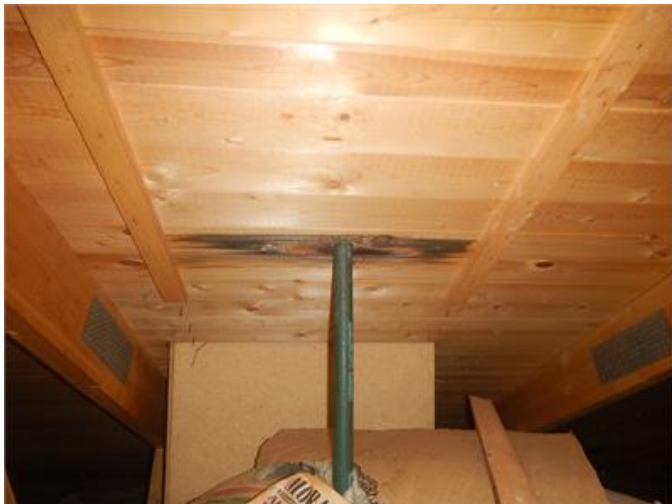
| Besiktningsresultat | | | | | |
|---|---|---|---|---|---|
| | | | X | | Fuktfläck vid genomföring för expensionskärl där även förhöjda fuktvärden uppmättes. Se även punkten tak. |

Fuktfläck runt expansionsrör vind.

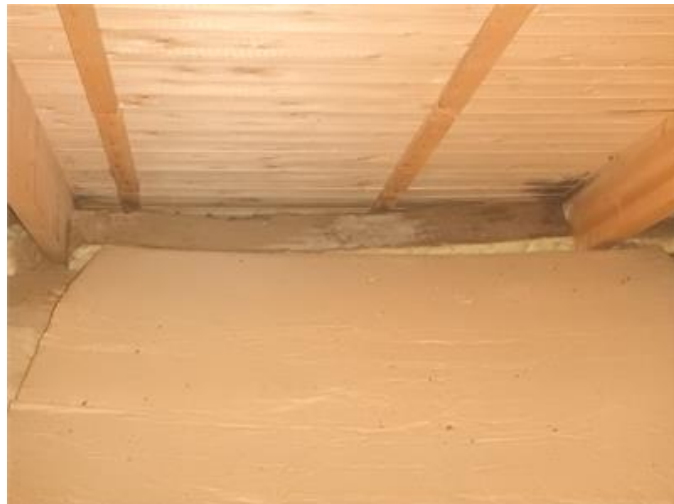
| Besiktningsresultat | | | | | |
|---|---|---|---|---|---|
| Vind | | X | | | -Mindre mängd mikrobiell påväxt förekommer på underlagstak.<br>-Fuktfläckar förekommer runt genomföringar. |

Exempel på mikrobiell påväxt på vind.
