Stampen 4

Stampargatan 16

| Uppdragsnummer | R8696 |
| Besiktningsdatum | 2025-09-03 |

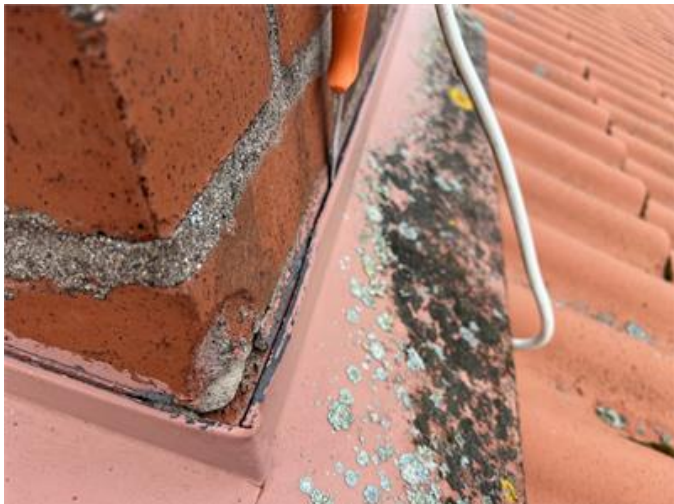
Pos 1.

| Besiktningsresultat | | | | | |
|---|---|---|---|---|---|
| | | | X | | Otättheter förekommer mellan skorstenen och skorstensbeslag. Vilket bör åtgärdas för att läckage inte skall uppstå. Se bild pos 1. |
