# Besiktningsprotokoll

Anticimex Försäkringsbesiktning i samarbete med Fastighetsbyrån

| Fastighetsbeteckning:<br>Loviseberg 1:16 | |

| Besiktningsdatum:<br>2025-09-02 | Protokollnummer:<br>69232870 |

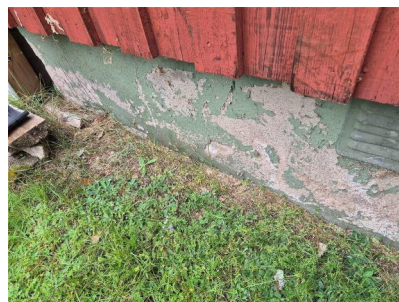
#### Utvändigt / Sockel

Färgsläpp förekommer.

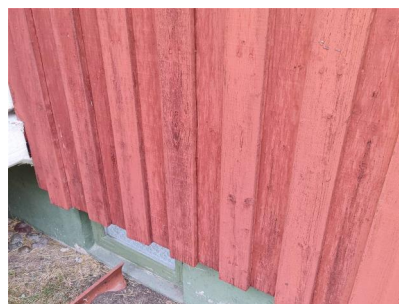
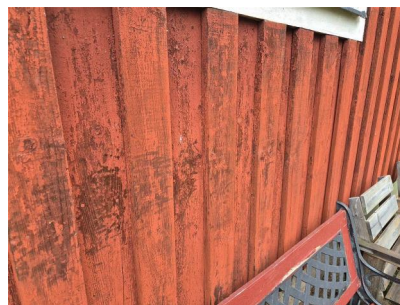
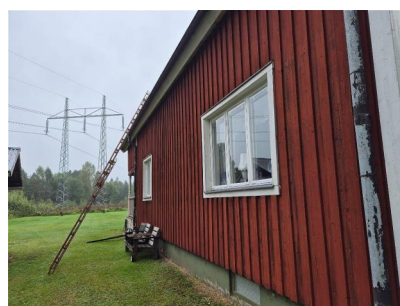
#### Utvändigt / Fasad

Fasadpanelen är i behov av målning/underhåll.

Fasadbeklädnad och träkonstruktioner där målningsbehov finns riskerar att få fukt- och rötskador på grund av sämre vattenavvisande förmåga. För att öka livslängden på fasadbeklädnaden rekommenderas målning och underhåll.

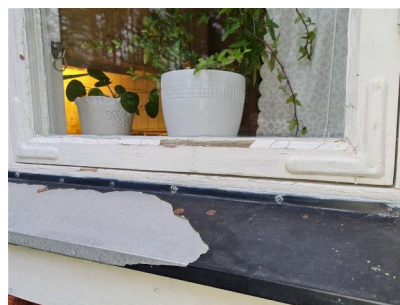
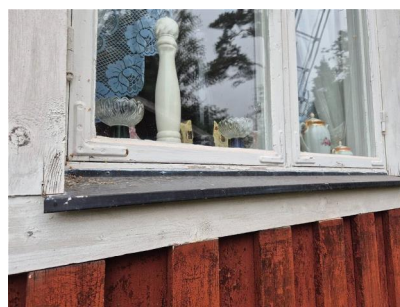
### Utvändigt / Fönster

Fönster har färgsläpp och torrsprickor.

Fönsterbågar och fönsterkarmar där målningsbehov finns riskerar att få fukt- och rötskador på grund av sämre vattenavvisande förmåga.

För att öka livslängden på fönster rekommenderas målning och underhåll.

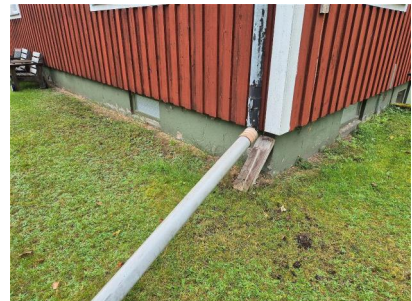
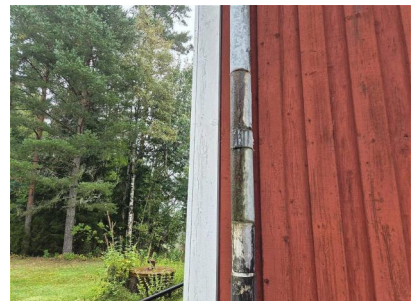
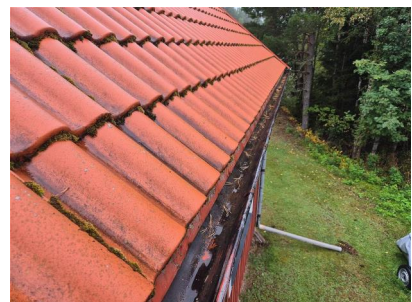
### Utvändigt / Hängrännor / Stuprör

Äldre hängrännor och stuprör, ej anslutna till markledning.

Nuvarande ägare leder bort dagvatten med rör - se bilder.

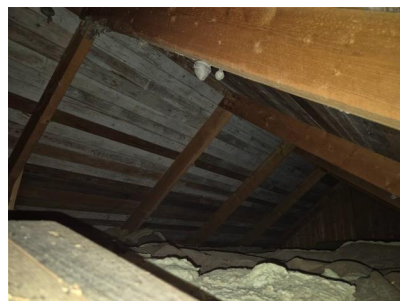
### Utvändigt / Vind

Vid kontroll av vinden uppmättes fuktvärden under kritisk fuktnivå för mikrobiell tillväxt och en normal lukt upplevdes. Fuktkvoten i underlagstak/takbjälkar uppmättes vid besiktningstillfället till ca 10%. Detta värde varierar dock under året beroende på årstid och utomhusklimat. Risk för mikrobiell tillväxt föreligger om den relativa fuktigheten (RF) i den omgivande luften är över 75% vilket i furuvirke motsvarar en fuktkvot (FK) på 17%.

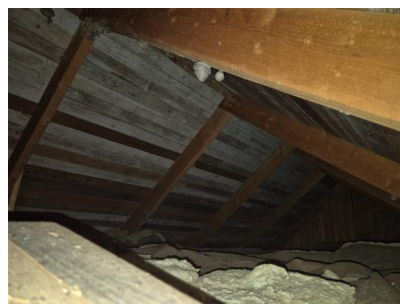
Påväxt förekommer, detta beror sannolikt på husets ventilation samt värmesystem.

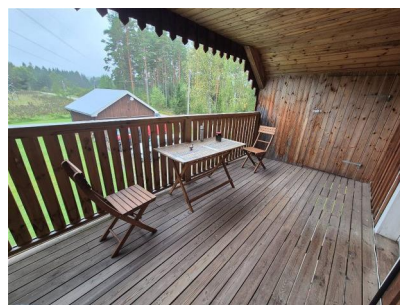
### Utvändigt / Balkong

Golv och innertak lutar

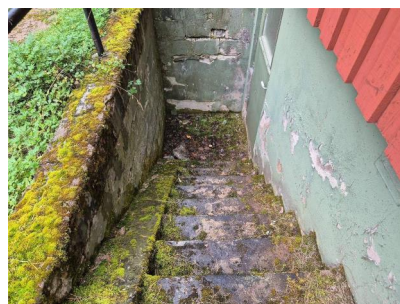
### Utvändigt / Källartrapp

Fuktiga förhållande kan noteras på hela trappan.  
Detta kan färvärras.

För att åtgärda bristerna på källartrappan kan ex ett skärmtak monteras.

Man bör skydda trappen från nederbörd.

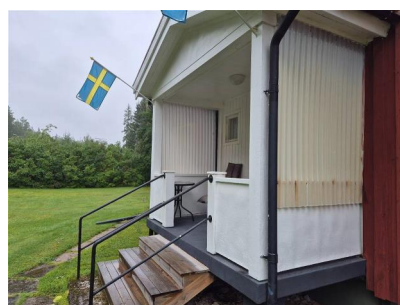
### Utvändigt / Farstukvist

Brister kan noteras med blå sprickor på betong och underhållsbehov på trädetaljer.

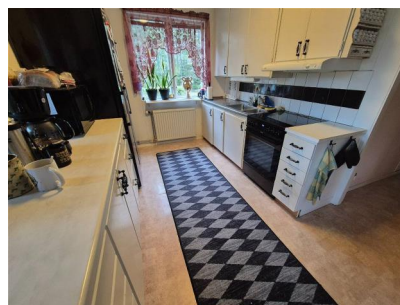
### Entréplan / Kök

Fuktskydd saknas i diskbänksskåp.

Utan fuktskydd är det svårt att upptäcka läckage från rörledningar. Vatten kan då tränga in i omkringliggande konstruktioner och orsaka fuktskador.

För att upptäcka eventuella läckage, installera ett fuktskydd.

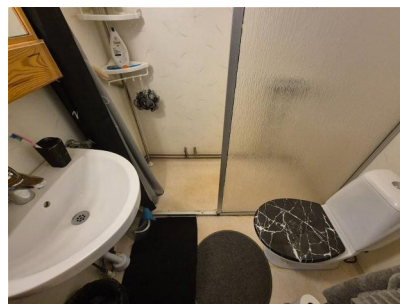
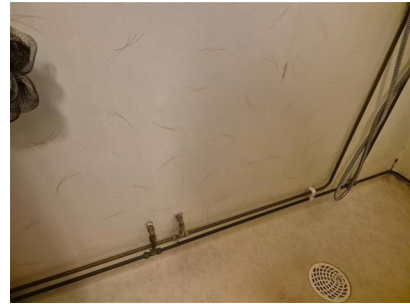
### Entréplan / Dusch/Toalett

Våtutrymmet har äldre yt-/tätskikt.

Eftersom funktionen, som innebär att ytskiktet/tätskiktet ska vara vattentätt, kan vara nedsatt finns en ökad risk att vatten tränger igenom ytskiktet/tätskiktet med vattenskador i omkringliggande konstruktioner som följd.

Fuktindikering i utrymmet gav inga förhöjda fuktindikationer.

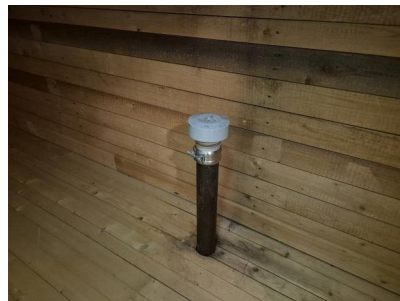
### Övre plan / Garderob sidovind

Vakuumentil till avloppsavluftning placerad i utrymmet

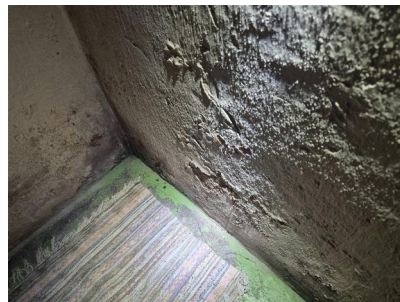
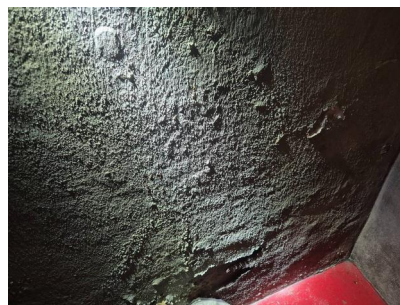
### Källarplan / Allmänt hela källare

Utvändigt fuktskydd är äldre, lokala puts-och färgsläpp finns.

Eftersom källarens utvändiga fuktskydd (dagvattensystem, dräneringssystem samt källarytterväggarnas utvändiga fuktskydd) är äldre, så kan systemet ha nedsatt funktion. Detta ökar risken för invändiga fuktskador i källaren.

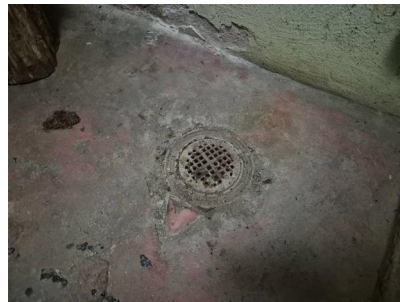
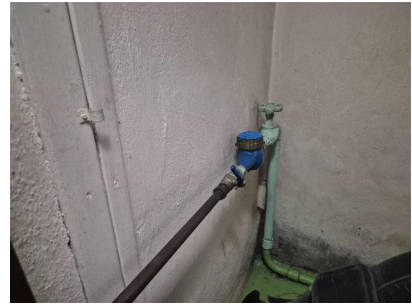
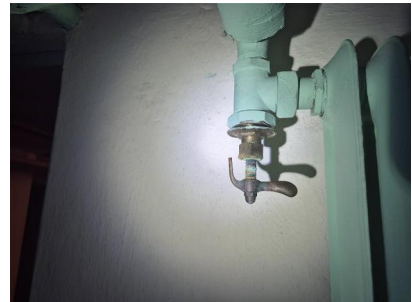
Äldre golvbrunnar i gjutjärn finns.

Vattenmätaren saknar vattenmätarkonsol och har äldre avstängningskran.

Vissa radiatorer har mässingsvred, dessa kan börja läcka.
