# Besiktningsprotokoll

Anticimex Försäkringsbesiktning i samarbete med Fastighetsbyrån

| Fastighetsbeteckning:<br>Triangeln 8 | |
| Fastighetsadress:<br>Timmervägen 4 | |

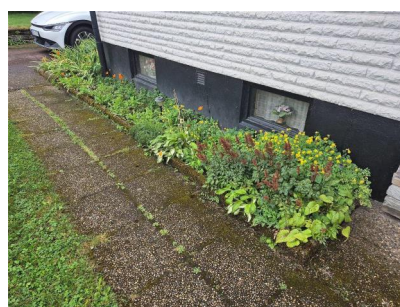
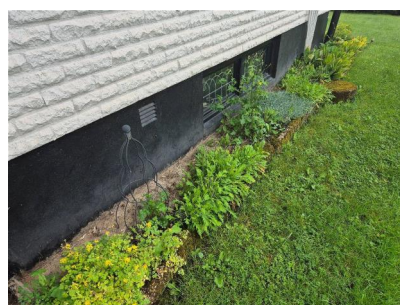
Växter finns i anslutning till byggnaden.

När det finns rabatter och växter nära byggnaden finns risk att fukt stannar kvar i väggarna. Detta kan i sin tur orsaka invändiga fuktskador. Växternas rötter kan också skada grundmuren och sätta dräneringsledningen ur funktion.

Området närmast huset rekommenderas att vara fritt från växtlighet.

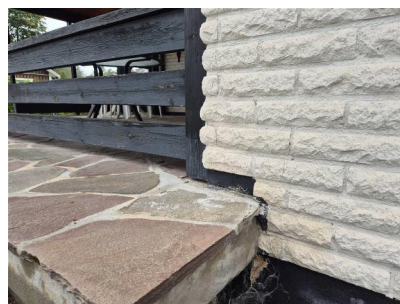
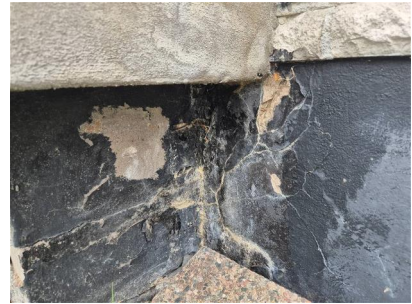
Sprickor finns i sockel (mest framträdande mellan altan och huskropp)

Detta kan leda till fukt- och frysskador i konstruktionen.

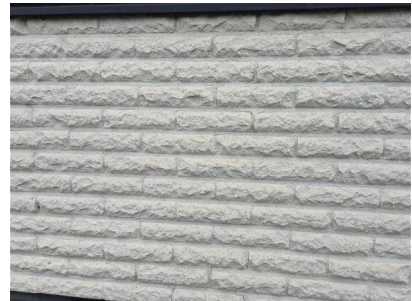
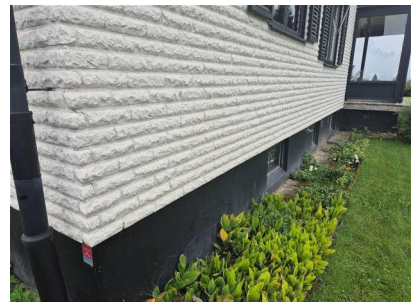
Sprickor finns i tegelfasaden.

Dessa bedöms inte ha lett till bakomliggande skador.

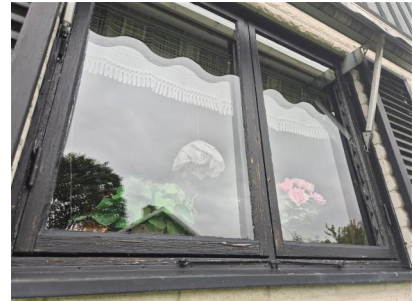
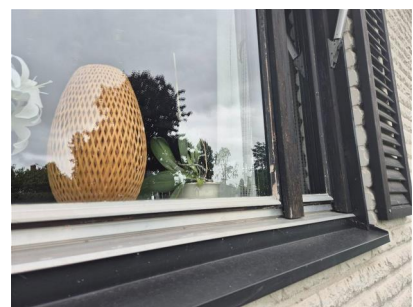
Kitt/-färgsläpp finns från fönster.

Detta medför ökad risk för fuktskador.

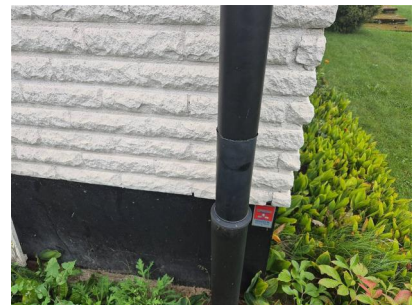
Ej självrensande lövsilars (integrerade i stuprör)

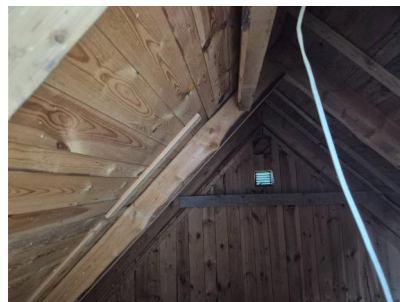
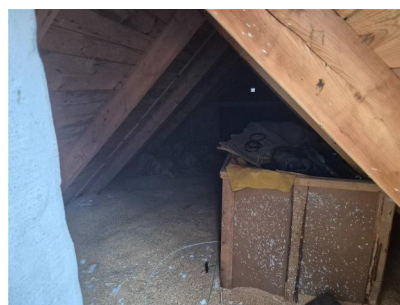
Lokala mörkare områden finns.

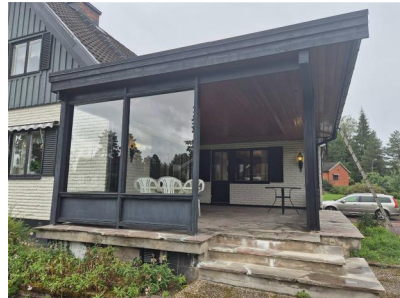
Visst underhållsbehov på målade trädetaljer

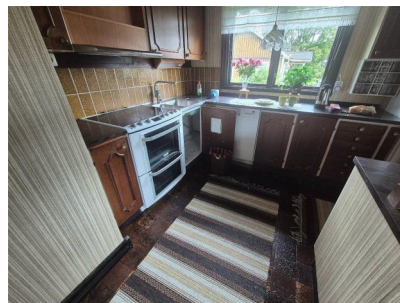
Fuktskydd saknas i diskbänksskåp.

Utan fuktskydd är det svårt att upptäcka läckage från rörledningar. Vatten kan då tränga in i omkringliggande konstruktioner och orsaka fuktskador.

För att upptäcka eventuella läckage, installera ett fuktskydd.

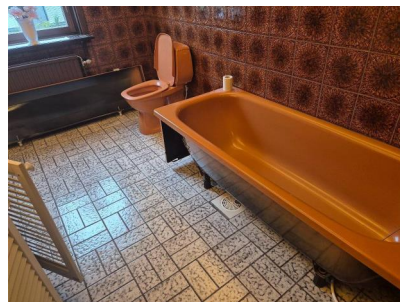
Utrymmet är äldre och har passerat tiden för sin tekniska livslängd, gjutjärnsbrunn i utrymmet och rörgenomföringar finns i golv.

Renovering av utrymmet rekommenderas. Kontakta en behörig våtrumsentreprenör för en renovering. I samband med renoveringen bör man följa gällande våtrumsregler samt kontrollera omkringliggande konstruktioner för att upptäcka eventuella följdsador.

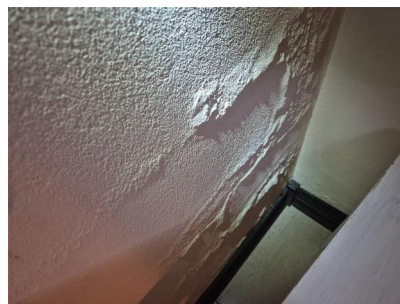
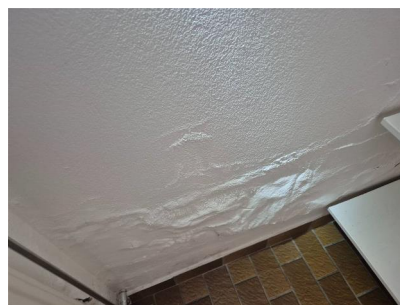
Puts- och färgsläpp finns på källarväggar.

Puts- och färg som släppt från underlaget invändigt på källarytterväggarna är ett tecken på att källarens utvändiga fuktskydd inte längre fungerar tillfredsställande.

För att åtgärda detta måste källarens utvändiga fuktskydd förbättras. Läs Anticimex faktablad om källare för tips och råd.

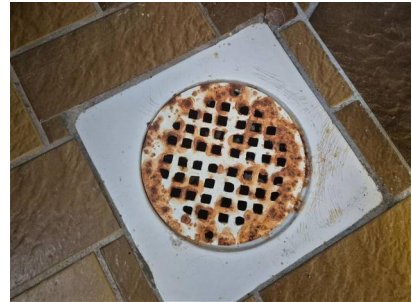
Vissa golvbrunnar är äldre av gjutjärn, dessa kan rosta sönder.

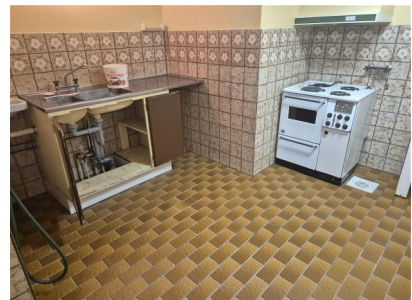
Mellanvägg mot grovinentré med kakel har släppt från underlaget - se bild samt källarplan allmänt om puts-och färgsläpp.

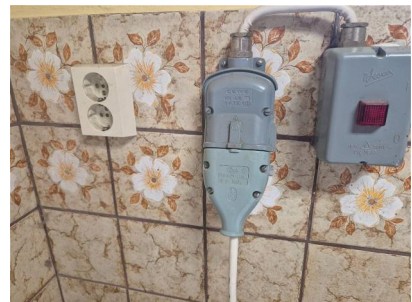
3-fasuttag i metall finns.

Denna typ av uttag tillverkas inte längre då de anses medföra en stor risk för personskada.

Kontakta en elektriker för kontroll och åtgärd.

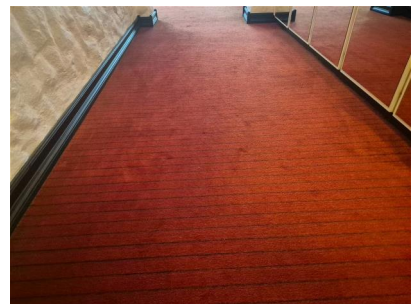
Limmad matta finns på betongplattan.

På grund av naturlig fuktpåverkan från mark riskerar plastmattan att släppa från underlaget. Mattan och limmet kan också avge en kemisk lukt som sprids till boendemiljön.

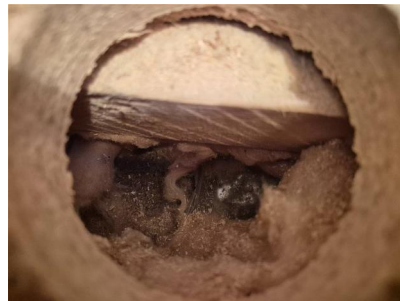
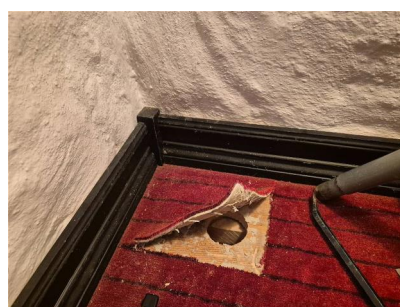
Vid kontroll av uppreglad golvkonstruktion som utfördes genom håltagning i golv i ytterväggshörn uppmättes fuktvärden över kritisk nivå för mikrobiell tillväxt och mikrobiell lukt upplevdes.

Grundläggningen består av en betongplatta på mark utan underliggande isolering och med ett uppreglat isolerat golv dikt an betongen. Denna konstruktion får ofta skador på grund av naturlig fuktvandring. Fuktkvoten uppmättes till över 22% i ovkant golvregel. Risk för mikrobiell tillväxt sker vid en relativ fuktighet vid 75% vilket motsvarar 17% fuktkvot i furuvirke.

Vi rekommenderar en fördjupad undersökning för att bedöma orsak och omfattning. Det är viktigt att tänka på att denna rekommendation om fördjupad undersökning gäller hela det uppreglade golvet.

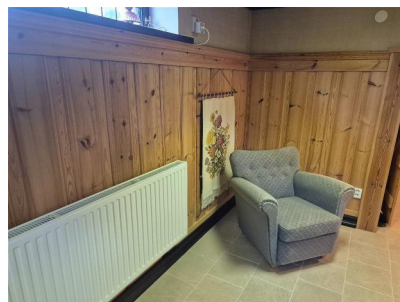
Utrymmet har påreglade ytterväggar.

Källaren med påreglade ytterväggar riskerar att drabbas av fuktskador på grund av naturlig fuktpåverkan från mark. Detta kan i sin tur leda till mikrobiella skador (angrepp av mikroorganismer) som kan leda till att mikrobiell lukt sprids till boendemiljön.

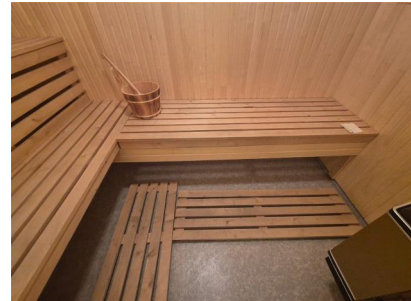
Golvbrunn finns inte i utrymmet.

I denna typ av utrymme bör en golvbrunn finnas. Avsaknaden utgör en ökad risk för fuktskador i omkringliggande konstruktioner.

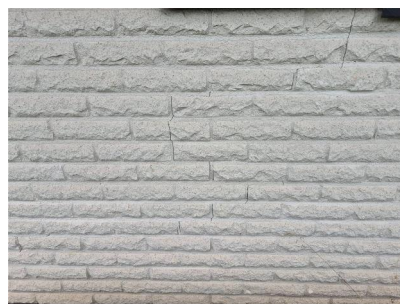
Sprickor finns i tegelfasaden.

Dessa bedöms inte ha lett till bakomliggande skador.

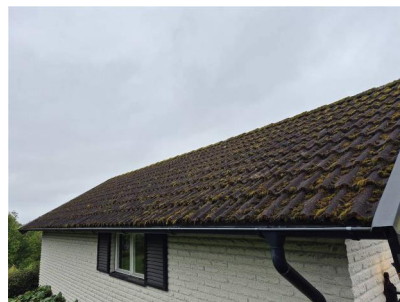
Mosspåväxt finns på takpannorna.

Mossa som växer på taket kan leda till att taktäckningen har ett minskat motstånd mot vatteninträngning. Detta i sin tur kan leda till fuktskador på träläkt och takkonstruktionen vilket kan resultera i mikrobiella skador (angrepp av mikroorganismer).

För att öka livslängden på taket rekommenderas att mossan tas bort från takpannorna.

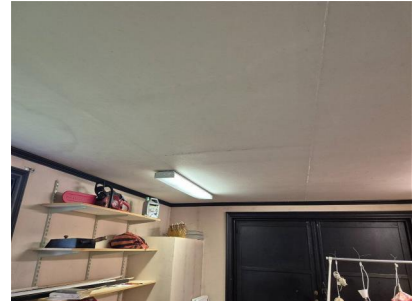
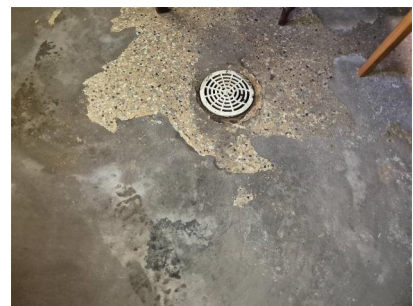
Slitet målat betonggolv, äldre gjutjärnsbrunnar.
