Viksjo 2:253

Andebodavägen 113

| Uppdragsnummer | AB5776 |
| Besiktningsdatum | 2025-09-02 |

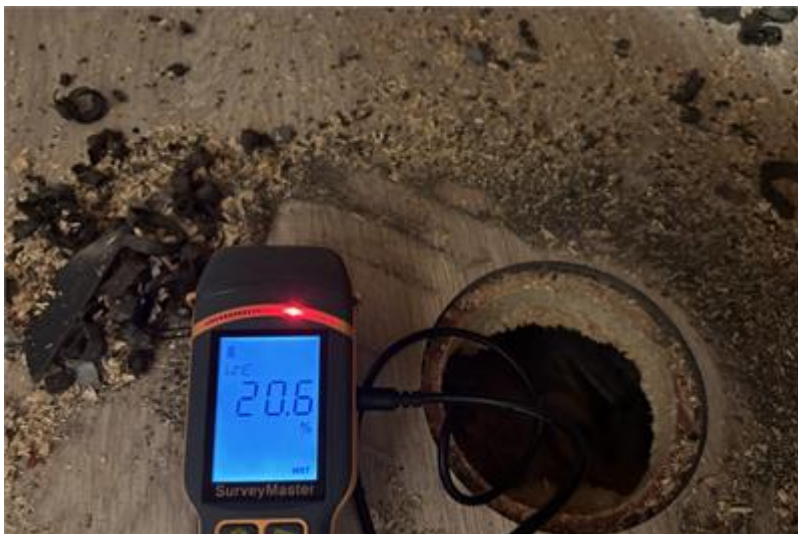
Vid stickprovskontroll av uppreglat golv uppmättes ca 21-23% FK.

Det kritiska gränsvärdet för mikrobiell tillväxt brukar anges till ca 17% fuktkvot (FK).

En avvikande lukt påträffades vid provhål samt i uttaget prov av isolering.

Resultat av stickprov visar på förhöjda fuktvärden samt en avvikande lukt kring provhål varpå en fortsatt teknisk undersökning bör övervägas.
