**Fastighetsuppgifter**

Sunnanvinden 5

Trombvägen 5

## Bilaga 1 för kontroll av valda konstruktioner

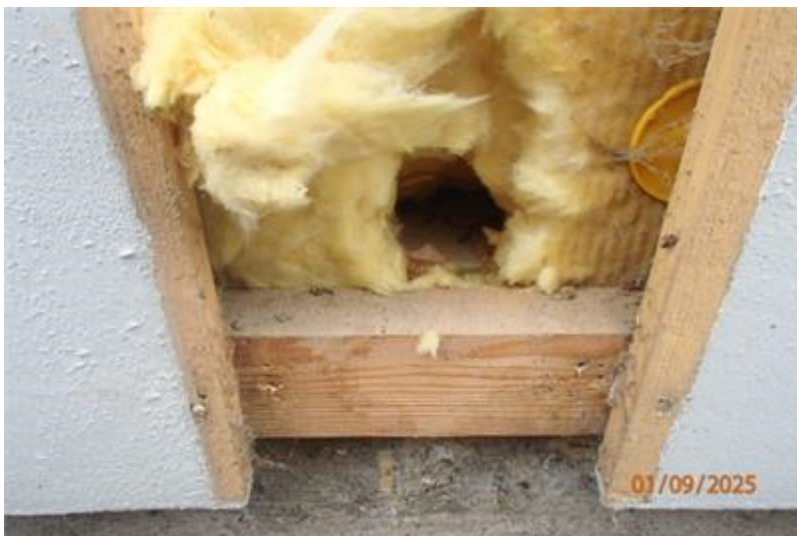
Kontroll av konstruktion utfördes utvändigt under inkommande el tavla . Bräddor bort plockades och kontroll utfördes.

Fuktkvoten mättes till 11%

Rötskyddbehandlat virke noterades.
