Svinninge 7:15

Styrbordsvägen 11

| Uppdragsnummer | AB1304 |
| Besiktningsdatum | 2025-09-03 |

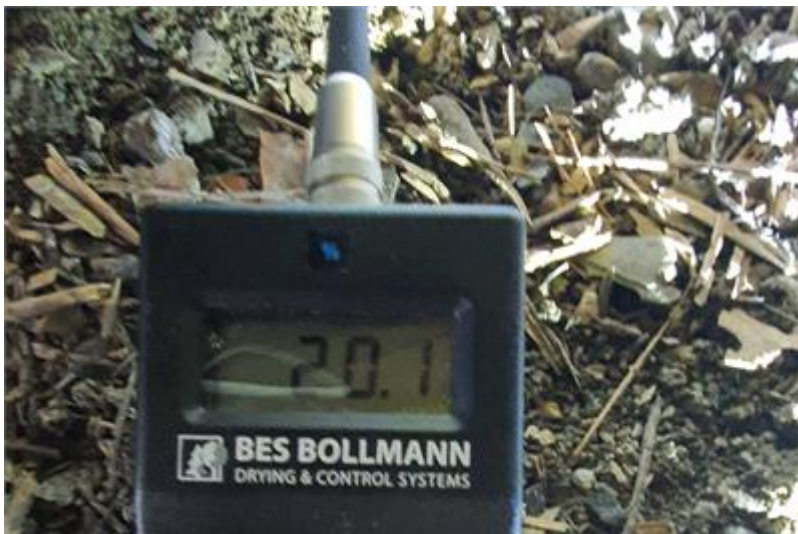
| Byggnadsdel | Krypgrund. |
| Konstruktionsdel | Golvbjälklag ovan krypgrund. |
| Konstruktionsuppbyggnad | Brädbotten, isolering, tryckimpregnerade träreglar, övergolv. |

Vid stickprovskontroll noterades förhöjda fuktvärden och en avvikande lukt upplevdes från material och mark.

Fuktkvoten uppmättes till mellan 20-22% i syll och bjälklag.

Det kritiska gränsvärdet för mikrobiell tillväxt brukar anges till ca 15-17% fuktkvot (FK).

Resultatet ger indikationer på att åtgärdsbehov bör övervägas.

Indikationer på att skador förekommer har erhållits och en fortsatt teknisk undersökning rekommenderas därför för orsak och omfattning.
