# Besiktningsprotokoll

Anticimex Försäkringsbesiktning i samarbete med Fastighetsbyrån

| Fastighetsadress:<br>Villavägen 11 | |

| Besiktningsdatum:<br>2025-09-03 | Protokollnummer:<br>69233802 |

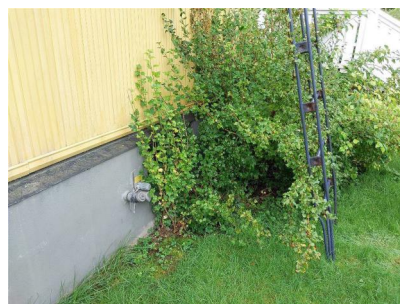
Växter finns i anslutning till grundmur.

När det finns rabatter och växter nära grundmuren finns risk att fukt stannar kvar i väggarna. Detta kan i sin tur orsaka invändiga fuktskador. Växternas rötter kan också skada grundmuren och sätta dräneringsledningen ur funktion.

Området närmast huset rekommenderas att vara fritt från växtlighet.

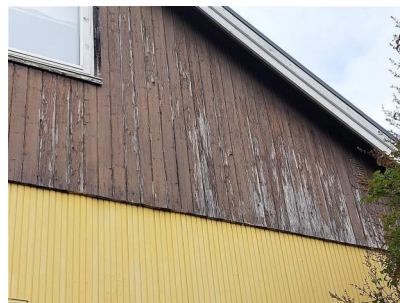
Fasadpanelen är i behov av målning/underhåll.

För att öka livslängden på fasadbeklädnaden rekommenderas målning och underhåll.

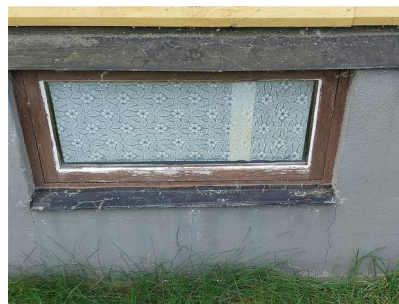
Källarfönster är i behov av underhåll.

För att öka livslängden på fönster rekommenderas målning och underhåll.

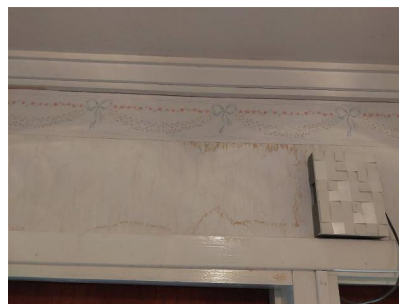
Väggen har torra fuktfläckar över entrédörren.

Fuktfläckar kan bero på olika saker, och kan vara ett tecken på en tidigare eller en pågående fuktskada.

Vi rekommenderar en fördjupad undersökning för att bedöma orsak och omfattning.

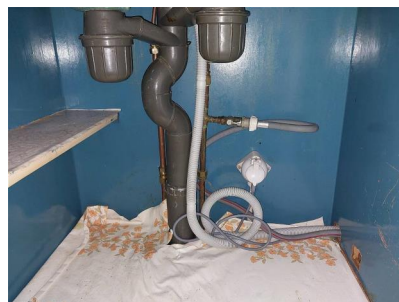
Fuktskydd saknas i diskbänksskåp och under kyl/frys.

För att upptäcka eventuella läckage, installera ett fuktskydd.

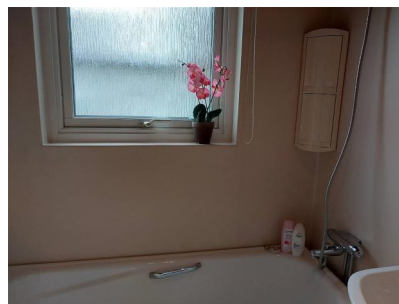
Duschen är placerad nära ett fönster.

Duschens placering i våtutrymmet utgör en risk för fuktskador i fönster- och väggkonstruktionen.

För att minska risken för fuktskador på fönster och väggkonstruktion rekommenderas att man skyddar fönstret mot vattenbegjutning.

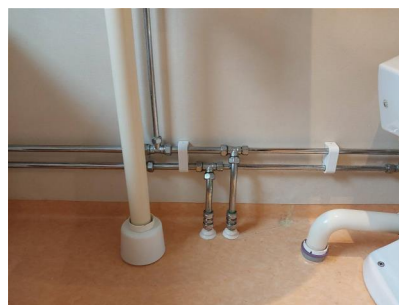
Rör genomföring finns i golv.

Rör genomföringar i golvet medför en ökad risk för att vatten tränger ner i omkringliggande konstruktioner och orsakar fuktskador.

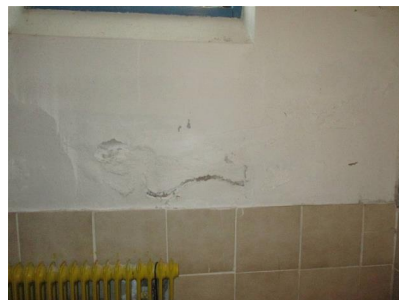
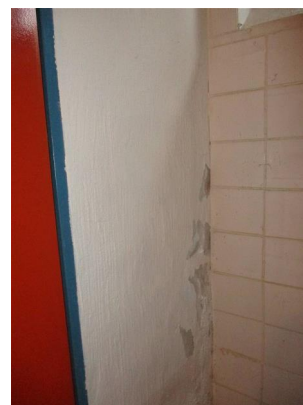
Puts- och färgsläpp finns på källarväggar i passagen, tvättstugan och garaget.

Puts- och färg som släppt från underlaget invändigt på källarytterväggarna är ett tecken på att källarens utvändiga fuktskydd inte längre fungerar tillfredsställande.

För att åtgärda detta måste källarens utvändiga fuktskydd förbättras. Läs Anticimex faktablad om källare för tips och råd.

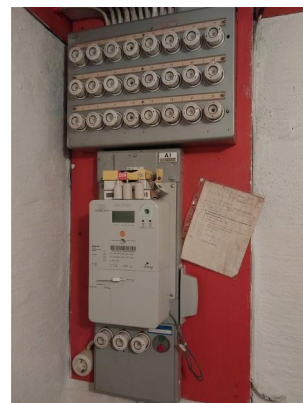
Jordfelsbrytare finns ej.

Det finns inget krav att hus byggda före år 2000 ska ha jordfelsbrytare. Jordfelsbrytaren minskar dock risken för personskador och brand orsakade av elanläggningen.

Kontakta en elektriker för kontroll och åtgärd.

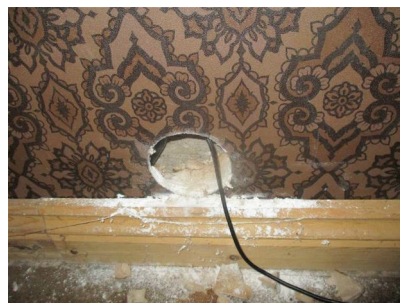
Vid kontroll av konstruktion uppmättes fuktvärden över kritisk nivå för mikrobiell tillväxt och normal lukt upplevdes i ett provhål i den utreglade väggen.

Källargrundmurar med påreglade isolerade ytterväggar.  
Fuktkvoten uppmättes till 19 % och en normal lukt kunde kännas i golv/vägg vinkel.

Vi rekommenderar en fördjupad undersökning för att bedöma orsak och omfattning. Det är viktigt att tänka på att denna rekommendation om fördjupad undersökning gäller hela den reglade konstruktionen.

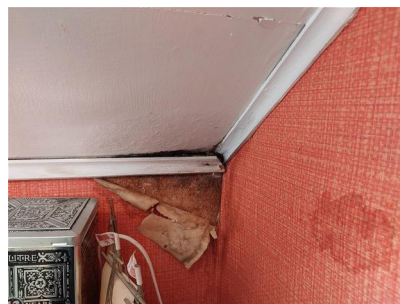
Fuktskadan i förrådet på övre plan blev innan yttertaket byttes.

Snedtaket och väggen har en uttorkad fuktskada. Se under muntliga upplysningar.

Den synliga fuktskadan tyder på att vatten har runnit in på grund av otätheter.

Vi rekommenderar en fördjupad undersökning för att bedöma omfattning.
