Vågen 10

Luktärtsvägen 1

| Uppdragsnummer | O29052 |
| Besiktningsdatum | 2025-09-03 |

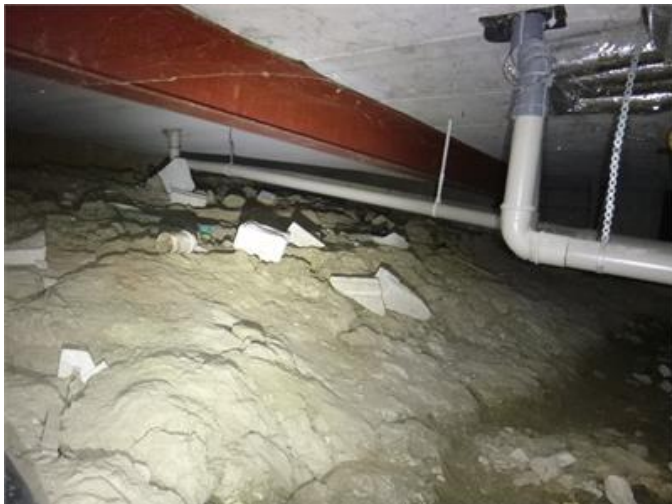
| Besiktningsresultat | | | | | |
|---|---|---|---|---|---|
| <b>Krypgrund</b> | | x | | | Byggnaden är delvis uppförd över en krypgrund med lättbetongbjälklag. Fuktkvotsmätning är utförd, se vidare kommentar/riskanalys samt bilaga kontroll av konstruktion. Bild 1 |

Utifrån erfarenhet betraktas krypgrunder som riskkonstruktioner. På grund av förhöjd fuktstatus- dels orsakad av fuktvandring från marken och dels orsakad av uteluft som släpps in i grunden främst under den varma tiden av året – kan följdskadorna med negativ inverkan på såväl byggnaden som inomhusmiljön uppstå. En krypgrund med lättbetongbjälklag är ur fuktsynpunkt att betrakta som en betongplatta på mark. Risk finns att ovanpåliggande konstruktioner kan påverkas av fukt så att mikrobiella skador kan uppstå. Detta kan påverka byggnaden och inomhusmiljön negativt. Vidare är det känt att träskyddsbehandlat virke användes i stor utsträckning, vilket i många fall har medfört att en besvärande lukt har upplevts i byggnader. Det finns ingen information om att träskyddsbehandlat virke har använts i denna byggnad men det kan ej heller uteslutas.

Bilden visar vy av krypgrund.

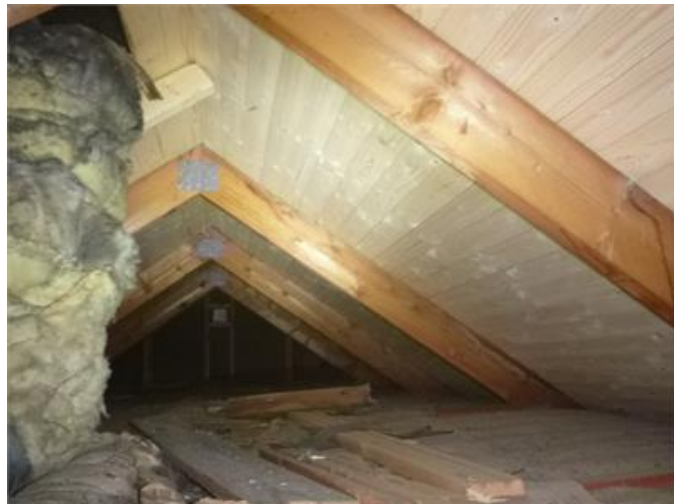
| Besiktningsresultat | | | | | |
|---|---|---|---|---|---|
| Vind | X | | | | Inget att notera. Bild 2 (Vinden är besiktigad ifrån luckan p.g.a. avsaknad av landgång i utrymmet). |

Bilden visar vy av vind.

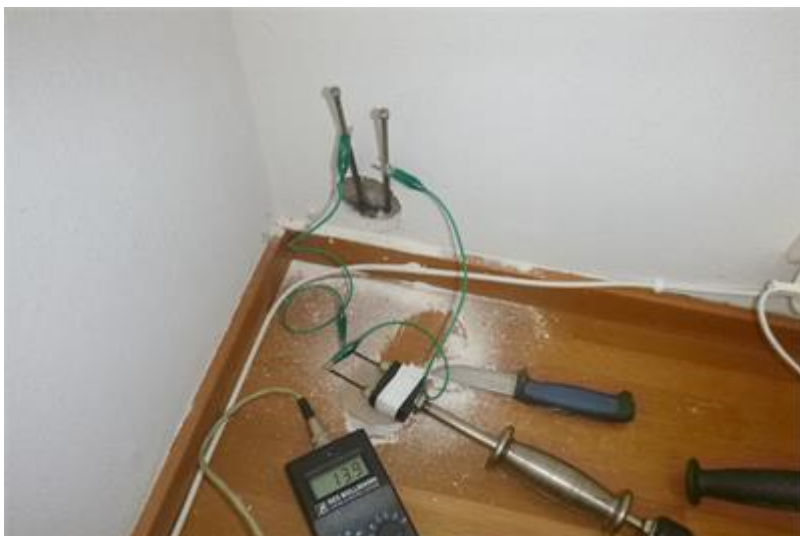
Vid kontroll av konstruktion mättes fuktkvoter stickprovsvis i en ytterväggssyll genom ett provhål i ytterväggen i allrum 2 till ca 14% fuktkvot samt i en innerväggssyll bakom en fotlist i trapphallen till ca 14% fuktkvot.

Vid kontroll av konstruktion uppmättes fuktkvoter under det kritiska gränsvärdet för mikrobiell tillväxt. Notera att stickprovsmässig undersökning är utförd. För att säkert fastställa konstruktionens uppbyggnad, kondition och fuktstatus måste en mer omfattande undersökning utföras.

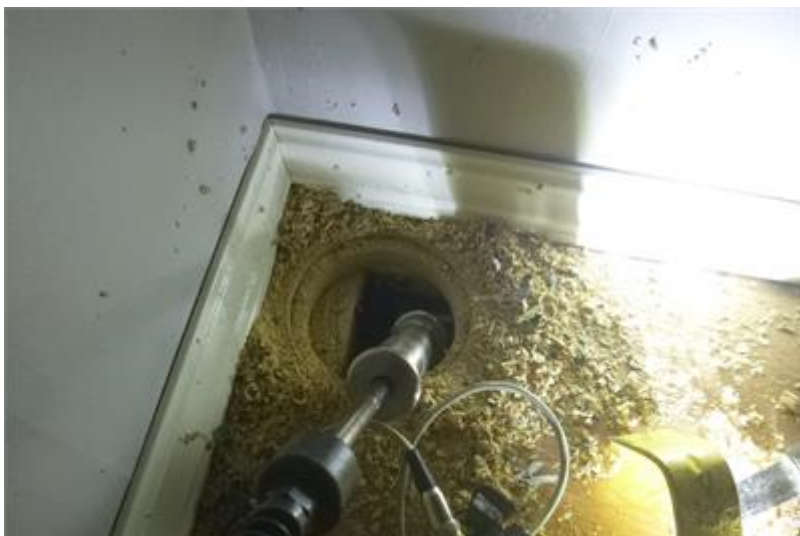
Entrén är uppförd på asfalt som har byggts på med en uppreglad golvkonstruktion. Denna konstruktion utsätts i regel mer eller mindre för permanent fuktpåverkan från angränsande mark vilket medför risk för besvärande lukt på grund av mikrobiell tillväxt (mögel/bakterier). Även träkonstruktioner så som tex ytter/innerväggssystrar etc riskerar att drabbas av fuktskador. Vidare är det känt att träskyddsbehandlat virke användes i stor utsträckning, vilket i många fall har medfört att en besvärande lukt har upplevts i byggnader. Det finns ingen information om att träskyddsbehandlat virke har använts i denna byggnad men det kan ej heller uteslutas.

Vid kontroll av konstruktion mättes fuktkvoter stickprovsvis i en uppreglad golvkonstruktion i entrén genom ett provhål i golvet till ca 18% fuktkvot. En avvikande lukt kunde kännas i provhålet/golvkonstruktionen.

Det rekommenderas att denna besiktning kompletteras med en fördjupad undersökning för att utreda orsaken till samt omfattningen av de fuktrelaterade skadorna/bristerna.
