# Besiktningsprotokoll

| Fastighetsbeteckning:<br>Smygeskolan 10 | |
| Fastighetsadress:<br>Vattenverksvägen 33 | |

| Besiktningsdatum:<br>2025-09-02 | Protokollnummer:<br>69232476 |

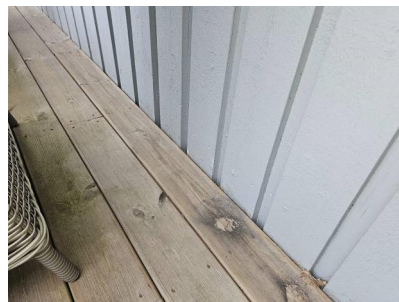
Delar av sockeln är obesiktad då altanen döljer den bakomliggande konstruktionen, de delar som går att se finns inget att notera.

Vi rekommenderar en kompletterande besiktning när de närmaste trallbrädorna är demonterade.

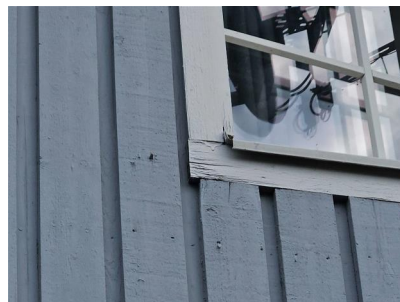
-Fasadpanelen är i behov av målning/underhåll och det förekommer rötskador.

Träkonstruktioner där målningsbehov finns riskerar att få ökade fukt- och rötskador på grund av sämre vattenavvisande förmåga.

För att öka livslängden rekommenderas målning/underhåll och att man i samband med ommålningen byter de rötskadade panelbrädorna.

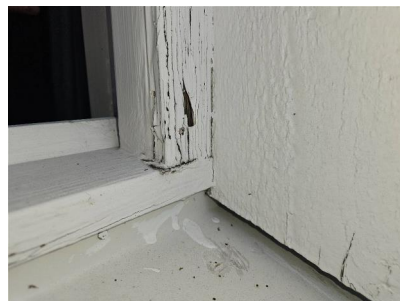
-Fönster är i behov av målning/underhåll och det förekommer rötskador i fönster mot söder.

Fönsterbågar och fönsterkarmar där målningsbehov finns riskerar att få ökade fukt- och rötskador på grund av sämre vattenavvisande förmåga. För att öka livslängden rekommenderas målning och underhåll samt byte/lagning av skadade partier, vid tveksamheter rekommenderas att en snickare kontaktas.

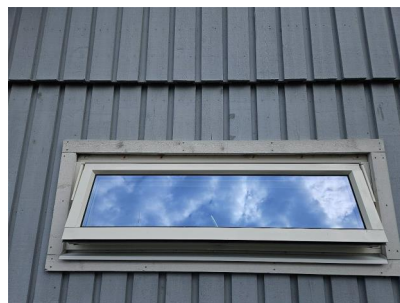
-Överbleck saknas ovan fönster på södergavel.

Avsaknad av bleck ovanför fönster medför en ökad risk för att vatten kan rinna in och orsaka fuktrelaterade skador i omkringliggande konstruktioner.

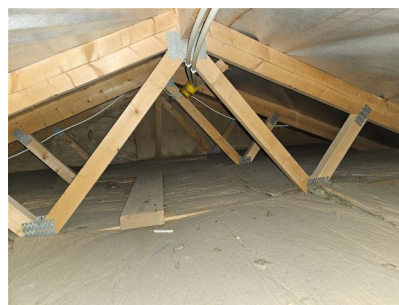
Vid kontroll av vinden uppmättes fuktvärden under kritisk fuktnivå för mikrobiell tillväxt och en normal lukt upplevdes. Det finns risk för mikrobiell tillväxt om den relativa fuktigheten (RF) i den omgivande luften är över 75 %. I furuvirke motsvarar det en fuktkvot (FK) på 17 %.

Fuktkvoten (FK) i takbjälkar uppmättes till 13 %. Detta värde kan variera under året beroende på temperatur och väderlek.

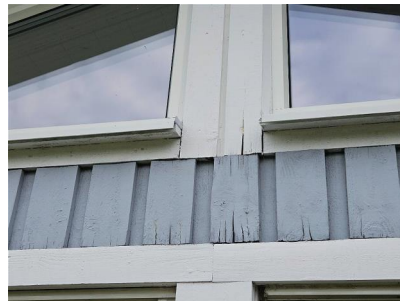
-Fasadpanelen är i behov av målning/underhåll och det förekommer rötskador.

Fasadbeklädnad och träkonstruktioner där målningsbehov finns riskerar att få ökade fukt- och rötskador på grund av sämre vattenavvisande förmåga. För att öka livslängden rekommenderas målning/underhåll och i samband med ommålningen bör de rötskadade panelbrädorna byts ut.

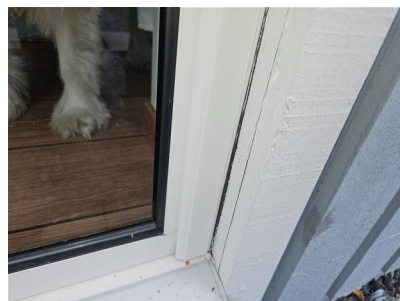
-Fönster är otäta vid anslutning mot väggpanel

När det förekommer otätheter finns risk att vatten rinner in i väggen vilket kan leda till fuktskador i de bakomliggande konstruktionerna.

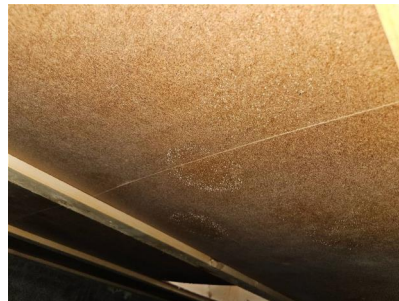
Vid kontroll av konstruktion i krypgrunden noterades fuktvärden över kritisk fuktnivå och det förekommer mikrobiell påväxt. Det finns risk för mikrobiell tillväxt om den relativa fuktigheten (RF) i den omgivande luften är över 75 %. I furuvirke motsvarar det en fuktkvot (FK) på 17 %.

Fuktkvoten (FK) uppmättes till 20,4 %.

De höga fuktvärdena och den mikrobiella påväxten innebär att grundens klimat under delar av året är för fuktigt, vilket i förlängningen kan leda till rötskador i konstruktionen.

Uteluftsventilerade krypgrunder med bjälklag av organiskt material drabbas ofta av fuktskador pga förhöjd luftfuktighet. Luftfuktigheten i krypgrunden har en naturlig fuktpåverkan från marken och den omgivande uteluften. När luften, under årets varmare delar, kyla ner i krypgrunden uppstår en miljö som blir grogrund för mikrobiell tillväxt vilket sedan resulterar i mikrobiella skador (angrepp av mikroorganismer) och i värsta fall rötskador.

En vanlig åtgärd för att säkerställa krypgrundens klimat är att installera en krypgrundsavfuktare. Avfuktaren har till uppgift att hålla ner luftfuktigheten under skadliga nivåer och plasten på marken ska förhindra markfuktens avdunstning.

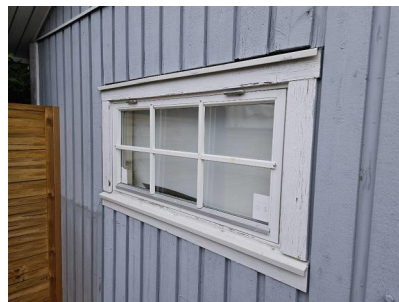
-Fönster är i behov av målning/underhåll.

Fönsterbågar och fönsterkarmar där målningsbehov finns riskerar att få fukt- och rötskador på grund av sämre vattenavvisande förmåga. För att öka livslängden på fönster rekommenderas målning och underhåll.

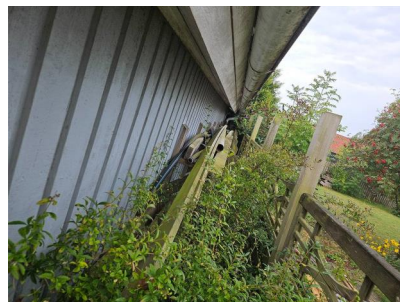
-Växter finns i anslutning till långsidan av byggnaden.

När det finns rabatter/växter nära byggnaden finns risk att fukt stannar kvar i väggarna. Detta kan i sin tur orsaka invändiga fuktskador. Växternas rötter kan också skada grundmuren och sätta dräneringsledningen ur funktion. Området närmast byggnaden rekommenderas att vara fritt från växtlighet.

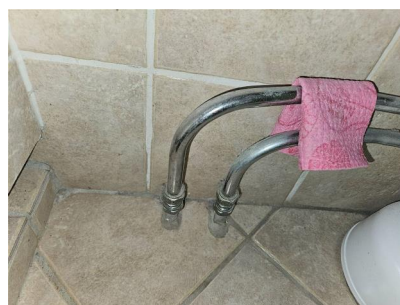
-Rör genomföringar för värme och vatten finns i golv.

Rör genomföringar i golvet medför en ökad risk för att vatten tränger ner i omkringliggande konstruktioner och orsakar fuktskador. Vid uppbyggnaden av utrymmet var detta tillåtet och utförandet anses därför vara fackmässigt utfört. I dagens branschregler är detta inte längre tillåtet.

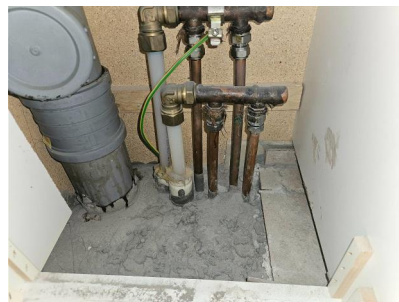
-Utrymme med rörkopplingar bakom garderob saknar vattentät botten.

När det saknas tätskikt ökar risken för att ett läckage inte upptäcks i tid, vilket kan leda till fuktskador i omkringliggande konstruktioner. Man kan med fördel installera ett läckagelarm i utrymmet.

Enligt dagens branschregler ska utrymmen för rörkopplingar i inbyggnader, installationsschakt eller kopplingsskåp ha vattentät botten och vara försedda med dränering med tillräcklig kapacitet. Dräneringen ska mynna på plats där man omedelbart kan upptäcka ett eventuellt läckage och där utläckande vatten inte direkt orsakar en skada.

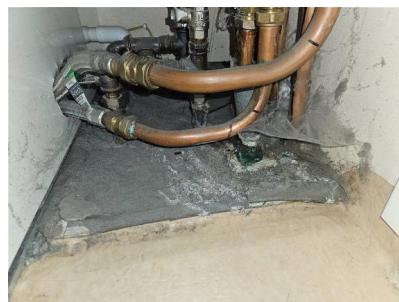
-Golvet vid rörkopplingar är inte fuksäkrat.

Avsaknaden av tätskikt ökar risken att vatten, vid ett läckage, tränger in i angränsande konstruktioner och rum vilket i sin tur kan leda till fuktrelaterade skador.

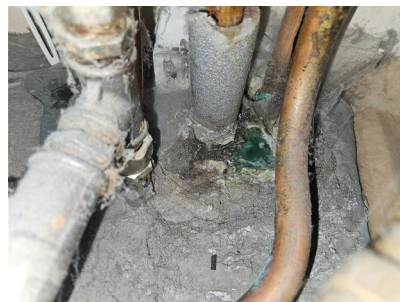
-Det förekommer droppläckage på rörkoppling vid pannan.

Vi rekommenderar att en rörläggare kontaktas för en fortsatt bedömning av orsak och omfattning samt lämplig åtgärd.

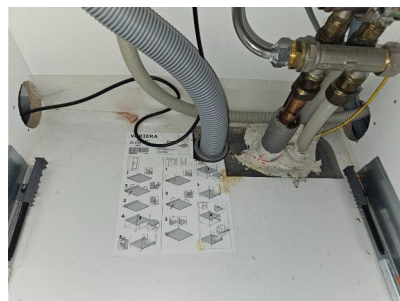
-Fuktskydd i diskbänksskåp är inte tätt runt rörgenomföringar.

Utan ett fungerande fuktskydd är det svårt att upptäcka läckage från rörledningar. Vatten kan då tränga in i omkringliggande konstruktioner och orsaka fuktskador.

För att snabbare kunna upptäcka eventuella läckage rekommenderas tätning av fuktskyddet enligt tillverkarens anvisningar.

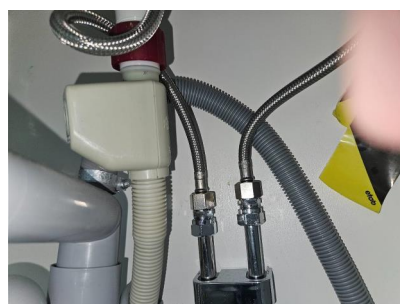
-Upphångningsbygel saknas på avloppslang från diskmaskinen.

När upphängningsbygel saknas ökar risken för brott på slangens med läckage som möjlig följd.

För att hindra brott på avloppsslang rekommenderas komplettering av upphängningsbygel.

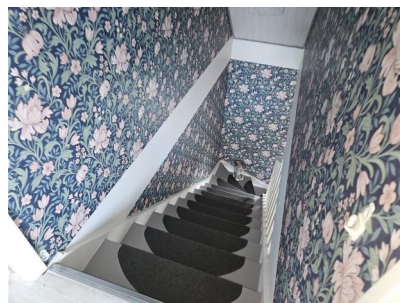
-Trapppräcke saknas på den övre delen.

När trapppräcke saknas ökar risken för fallolyckor.

För att minska risken för fallolyckor rekommenderas att trapppräcke monteras.

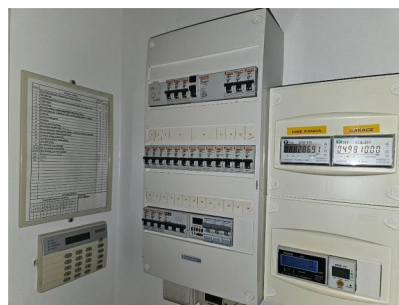
-Vid stickprovskontroll av jordade eluttag i våtutrymmen och kök noterades inga avvikelser.

-Jordfelsbrytare finns installerad vid elcentralen.

-Gruppförteckning över elcentralen finns.
