# Besiktningsprotokoll

Anticimex Försäkringsbesiktning i samarbete med Fastighetsbyrån

| Fastighetsadress:<br>Munkebacksvägen 23 | |

| Besiktningsdatum:<br>2025-09-03 | Protokollnummer:<br>69235729 |

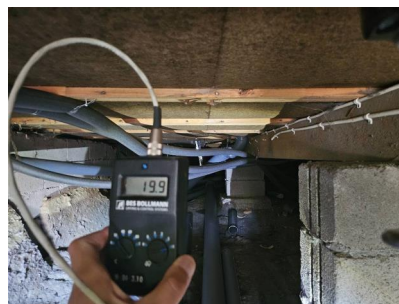
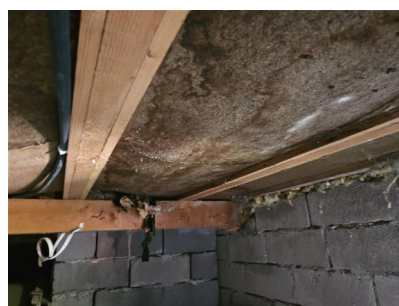
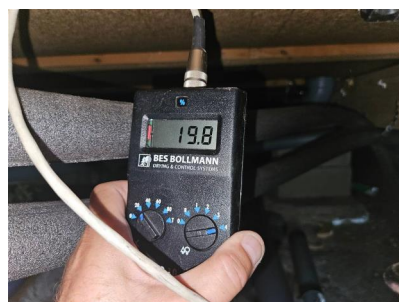
Vid kontroll av krypgrunden uppmättes fuktvärden över kritisk nivå för mikrobiell tillväxt och mikrobiell lukt upplevdes.

Vidare noterades mikrobiell påväxt/fuktfläckar på blindbottensskivor

Uteluftsventilerade krypgrunder med bjälklag av organiskt material har ofta fuktskador på grund av naturlig fuktpåverkan. Lukten som känns i krypgrunden kan också spridas till boendemiljön.

Risk för mikrobiell tillväxt föreligger om den relativa fuktigheten (RF) i den omgivande luften är över 75 % vilket i furuvirke motsvarar en fuktkvot (FK) på 17 %.

Fuktkvoten uppmättes till mellan 19,9 & 19,8 % FK.

Vi rekommenderar en fördjupad undersökning av byggentreprenör/fukttekniker för att bedöma orsak och omfattning samt lämpliga åtgärder.

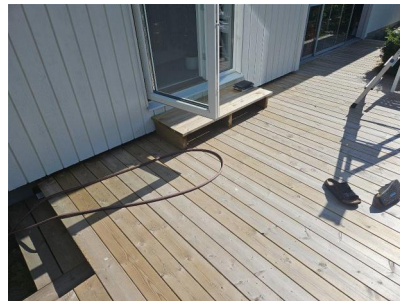
Delar av sockeln är obesiktad då altanen döljer den bakomliggande konstruktionen.

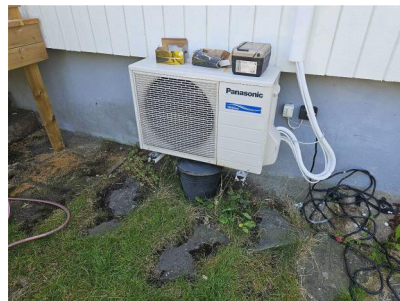
Kondensvatten från luftvärmepumpens utedel leds inte bort från husgrunden.

Detta medför ökad risk för att vatten tränger in i anslutande konstruktioner, vilket i sin tur kan leda till fuktrelaterade skador. Observera att besiktning av byggnadens värmesystem eller värmepumpen inte har ingått i uppdraget.

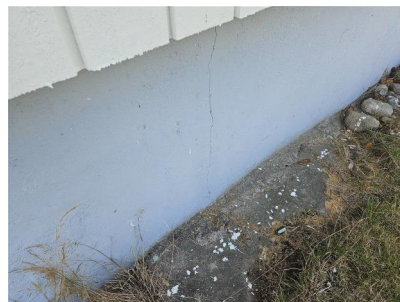
Sprickor finns i sockel.

Dessa bedöms inte ha lett till bakomliggande skador.

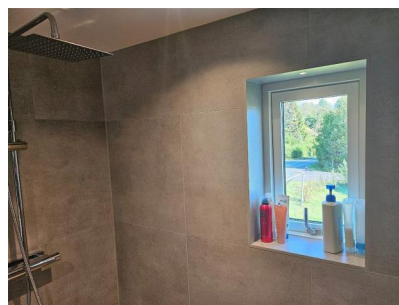
Duschen är placerad nära ett fönster.

Duschens placering i våtutrymmet utgör en risk för fuktskador i fönster- och väggkonstruktionen.

För att minska risken för fuktskador på fönster och väggkonstruktion rekommenderas att man skyddar fönstret mot vattenbegjutning.
