**Fastighetsuppgifter**

Anfasteröd 8:10

Musselvägen 3

| Besiktningsföretag | OBM Besiktning Bohuslän AB |

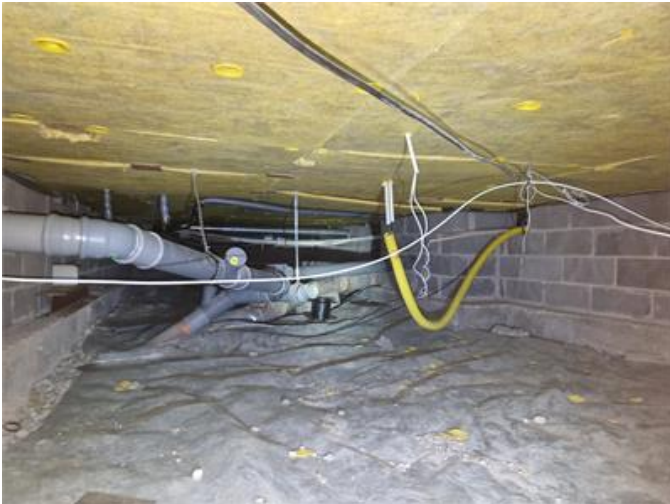
| Besiktningsresultat | | | | | |
|---|---|---|---|---|---|
| Krypgrund | | X | | | Krypgrunder är generellt ansett som riskkonstruktion för fuktskador.<br>Ingen avvikande lukt upplevdes.<br>Fuktvärden under gränsvärde uppmättes i bjälklaget.<br>Krypgrundsavfuktare finns installerad.<br>Se kommentar/riskanalys samt bilaga "Kontroll av konstruktion". |

Krypgrund, översiktsbild ursprunglig del.

Det rekommenderas att funktion säkerställs genom årlig kontroll och service av fackman.

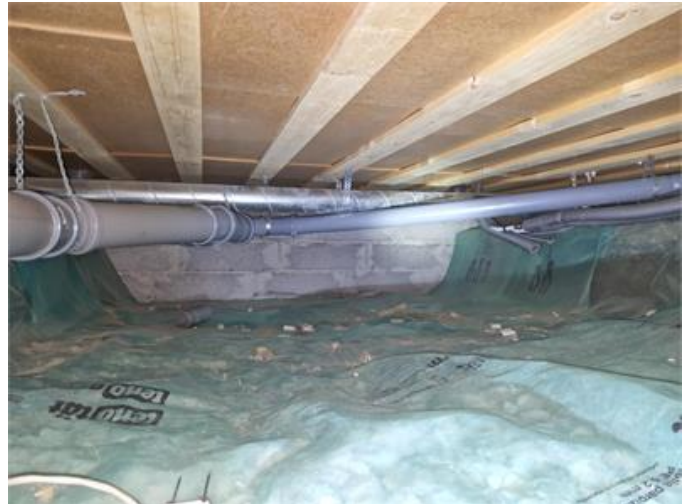
| Besiktningsresultat | | | | | |
|---|---|---|---|---|---|
| | | | | X | Utbyggnad söder mycket låg och ej åkomlig i sin helhet.<br>Lucka finns ej till utbyggnad väster.<br>Lucka |

Krypgrund, översiktsbild utbyggnad söder.

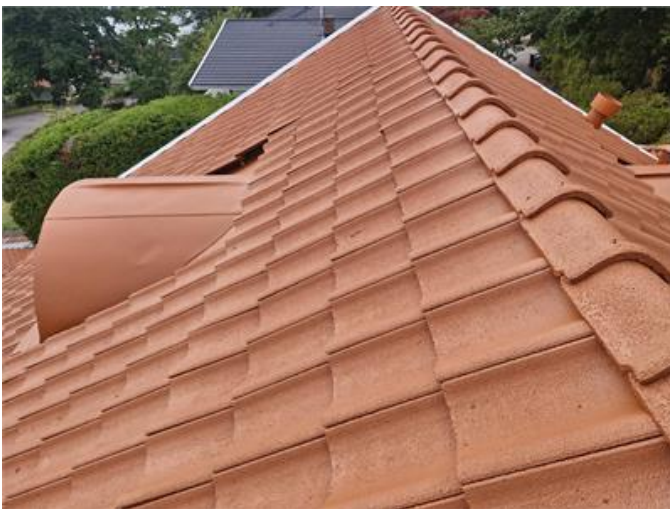
| Besiktningsresultat | | | | | |
|---|---|---|---|---|---|
| Tak | | X | | | Originalutförande, dock behandlat/målat.<br>Underlagspapp och läkt har normalt ålderslitage. |

Tak, original med tvättade och målade takpannor.

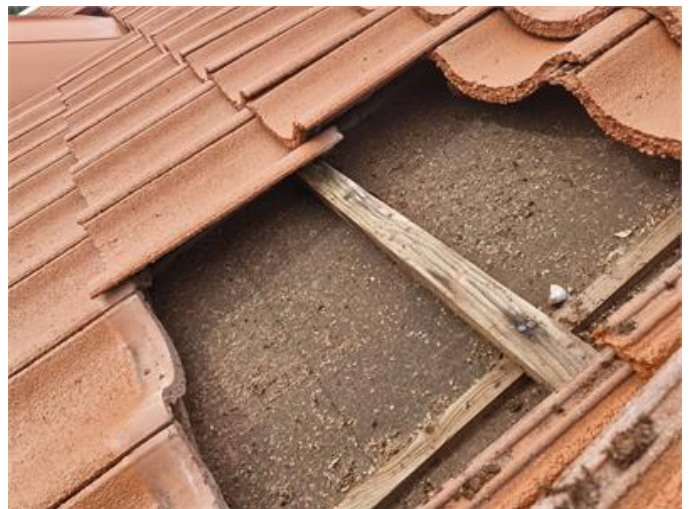
Tak, papp och läkt med normalt ålderslitage.

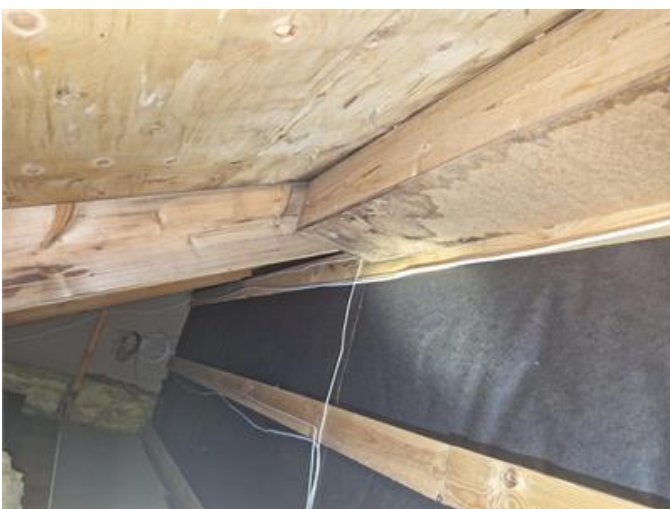
| Besiktningsresultat | | | | | |
|---|---|---|---|---|---|
| Allmänt | | | X | | Fuktanvisningar och färgsläpp vid båda fönster mot söder.<br>Det noterades att tätningssmassa har applicerats vid utvändigt plåtbleck.<br>Torrt vid besiktningen och kan mycket väl uppkommit vid extremväder eller i samband med högtrycksträtning av tak. Håll under uppsikt. |
| Sidovind söder | | X | | | Torra fuktanvisningar under båda fönster mot söder. |

Sidovind söder, torra fuktanvisningar under halvmåne fönster.

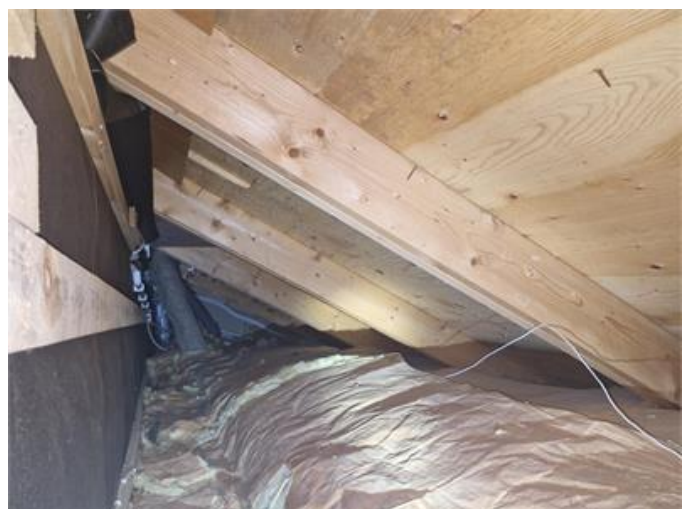
Sidovind norr, översiktsbild.

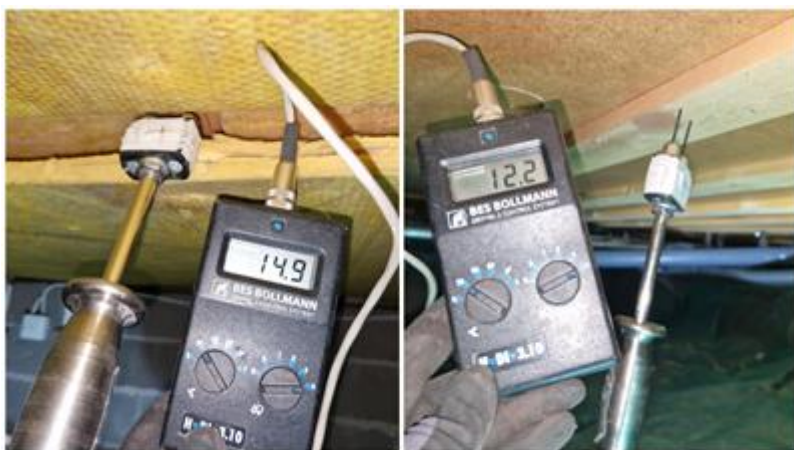
Kontroll av konstruktionen utfördes genom stickprovsmässig fuktmätning i golvreglar och underlagsbrädor. Fuktvärden under gränsvärde för mikrobiell tillväxt uppmättes.

Fuktkvoten i uppmättes till 15% i ursprunglig del och 12% i utbyggnad söder.  
Risk för mikrobiell tillväxt föreligger vid en fuktkvot på 17% och rötskador >28%.

Det rekommenderas att funktion säkerställs genom årlig kontroll och service av fackman.
