# Besiktningsprotokoll

Anticimex Försäkringsbesiktning i samarbete med Fastighetsbyrån

| Fastighetsadress:<br>Österhöjdsvägen 1 | |

| Besiktningsdatum:<br>2025-09-02 | Protokollnummer:<br>69227120 |

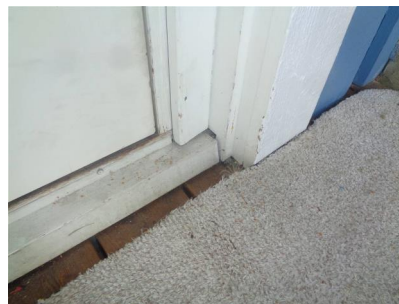
Tröskelbleck är otät vid infästningar på entrédörren

Eftersom tröskelbleck är otät finns risk att vatten rinner in i väggen vilket i sin tur kan leda till fuktskador i väggkonstruktionen.

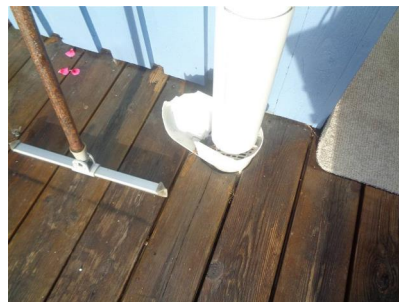
Stuprör är inte anslutet till markledning på uterummet.

Stuprör som inte är anslutet till markledning kan medföra en ökad fuktbelastning på grundmur/sockel som i sin tur kan leda till fuktrelaterade skador.

Lövsil noteras trasig på husets framsida.

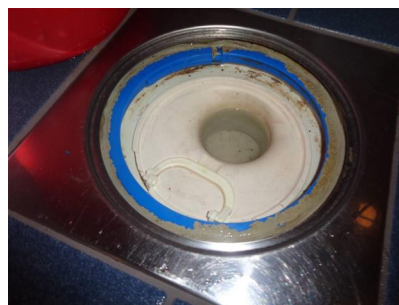
Våutrymmet har äldre yt-/tätskikt.  
Klämring glipar i golvbrunnarna.

Eftersom funktionen, som innebär att ytskiktet/tätskiktet ska vara vattentätt, kan vara nedsatt finns en ökad risk att vatten tränger igenom ytskiktet/tätskiktet med vattenskador i omkringliggande konstruktioner som följd.
