# Besiktningsprotokoll

Anticimex Försäkringsbesiktning i samarbete med Fastighetsbyrån

| Fastighetsadress:<br>Bäckåsens Gård | |

| Besiktningsdatum:<br>2025-09-03 | Protokollnummer:<br>69239653 |

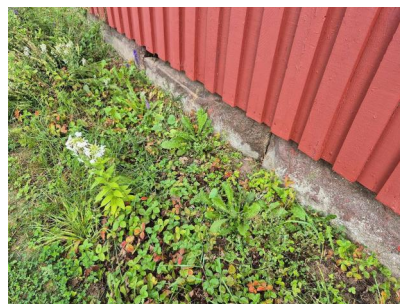
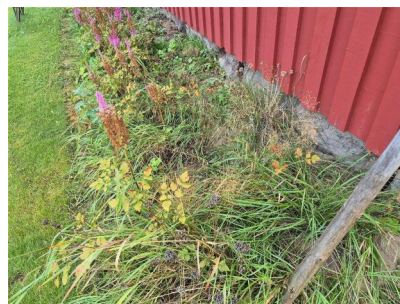
Växter finns i anslutning till grundmur.

När det finns rabatter och växter nära grundmuren finns risk att fukt stannar kvar i väggarna. Detta kan i sin tur orsaka invändiga fuktskador. Växternas rötter kan också skada grundmuren.

Området närmast huset rekommenderas att vara fritt från växtlighet.

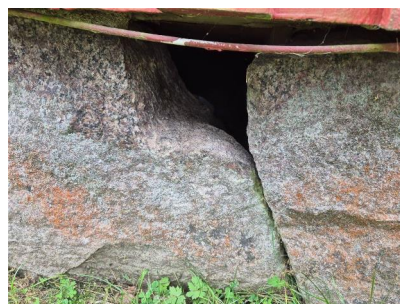
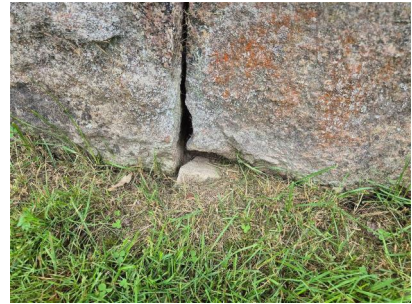
Otättheter förekommer mellan grundstenar och "gluggar" i sockeln saknar galler.

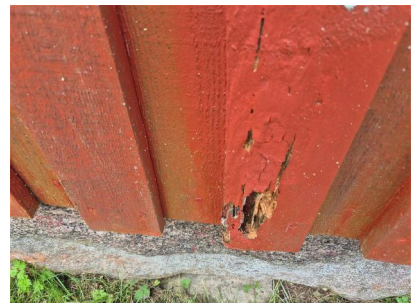
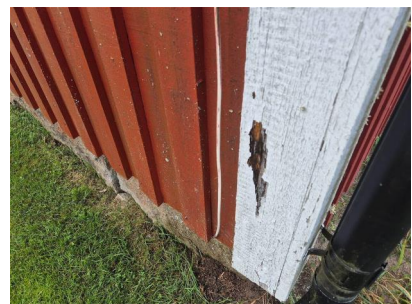
Dödsbodelägare upplyser att: delar av fasadpanelen har lokala rötskador som bör repareras.

Mindre rötskador förekommer - se muntliga upplysningar

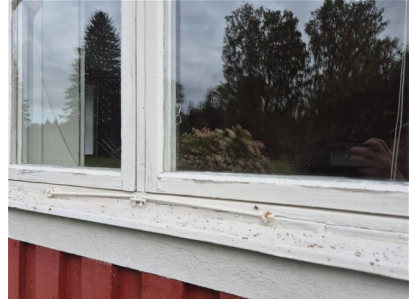
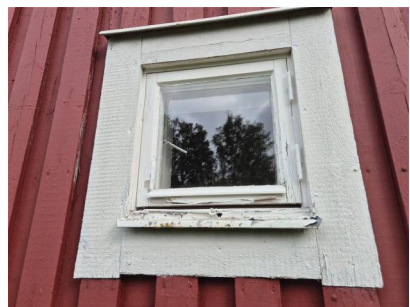
Vissa fönster har underhållsbehov, någon sprucken ruta finns.

Kitt/-färgsläpp finns från fönster.

Detta medför ökad risk för fuktskador.

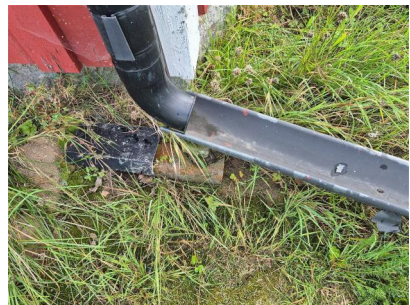
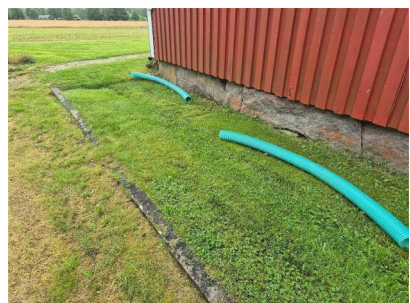
Stuprör avslutas ovan mark, man har brukat slangar för att leda bort dagvatten från grunden.

Stuprör är inte anslutet till markledning.

Stuprör som inte är anslutet till markledning kan medföra en ökad fuktbelastning på grundmur/sockel som i sin tur kan leda till fuktrelaterade skador.

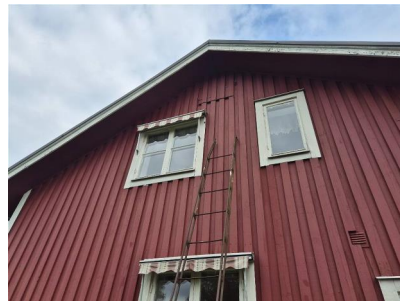
Vindsutrymmet kunde inte besiktas då säker transportväg till luckan saknas.

Max höjd för en ej väggfast stege är 4 meter.

Vi rekommenderar en kompletterande besiktning när säker transportväg installerats.

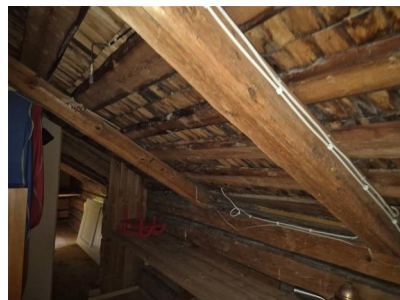
Fuktkvoter uppmättes i takstolar och underlagstak till mellan 8-9% Risk för mikrobiell tillväxt inträffar vid 75% relativ luftfuktighet vilket motsvarar 17% fuktkvot i furuvirke. Observera att fuktigheten på vinden ändras över säsongen, fuktigast är det vindtertid.

Underlagstaket har äldre fuktfläckar.

Noterade fuktfläckar uppstod innan takomläggningen.

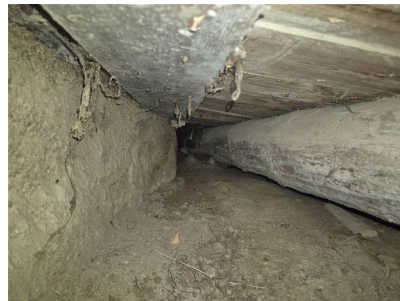
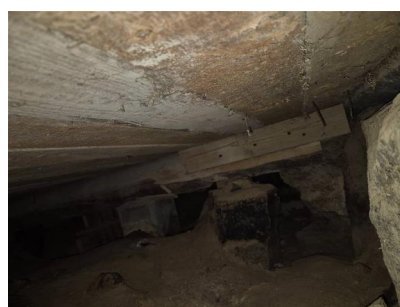
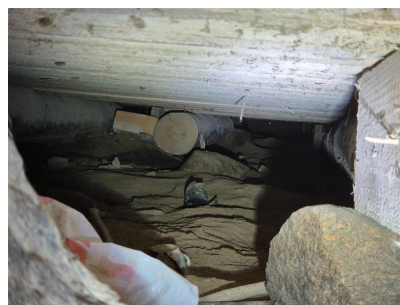
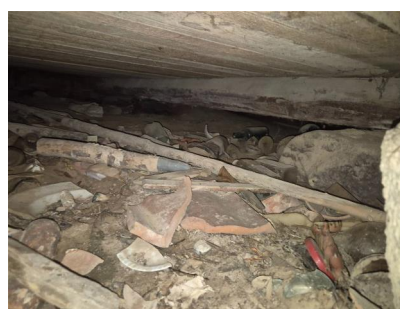
Hela grunden är ej besiktningsbar på grund av utrymmesbrist (trångt mellan marken och bjälklag)  
Naturstensgrundmur.  
Mellan grundmur och bjälklag finns papp.  
Bärninor består av trästockar.  
Bjälklag består av: trossbottenbrädor-blindbottenbrädor-blandat isoleringsmaterial-golvreglar.  
Fuktkvoter uppmättes i några delar till mellan 18-20%  
Risk för mikrobiell tillväxt sker vid en relativ fuktighet vid 75% vilket motsvarar 17% fuktkvot i furuvirke.  
På marken finns byggspill/organiskt material. Ångspärr finns ej. Äldre rötskador förekommer.

Jag rekommenderar en fördjupad undersökning för att bedöma orsak till och omfattning av ovan nämnda höga fuktkvoter samt lämpliga åtgärder för att råda bot på detta samt göra hela grunden åtkomlig för framtida kontroller.

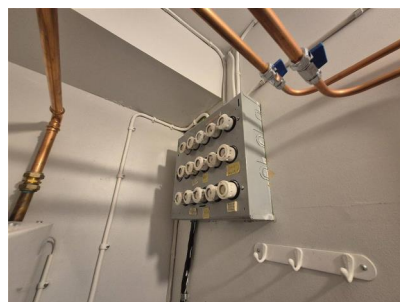
Jordfelsbrytare finns ej.

Det finns inget krav att hus byggda före år 2000 ska ha jordfelsbrytare. Jordfelsbrytaren minskar dock risken för personskador och brand orsakade av elanläggningen.

Kontakta en elektriker för kontroll och åtgärd.

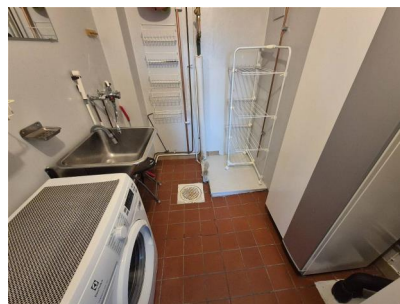
Äldre gjutjärnsbrunn i utrymmet.

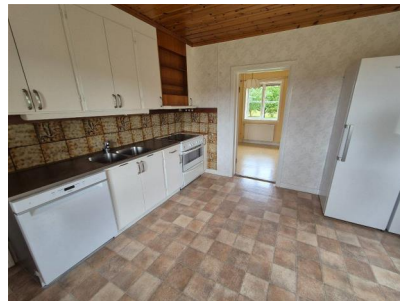
Separata droppskydd finns ej under kyl/frys eller i diskbänksskåp (plastmatta på golv i utrymmet).

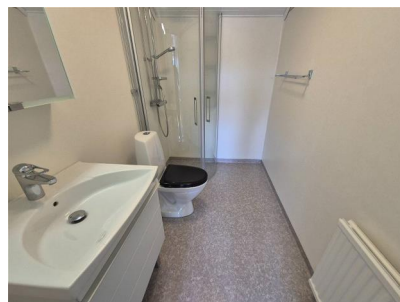
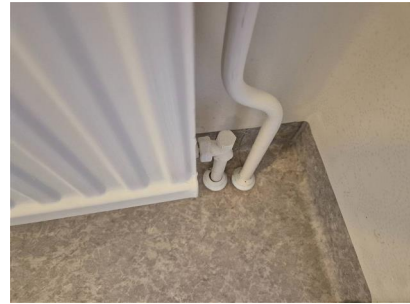
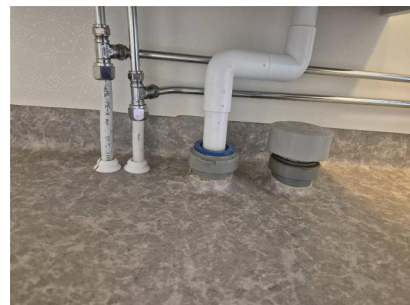
Rör genomföringar finns i golv (värme- och vattenrör)

Rör genomföringar i golv medför en ökad risk för att vatten tränger ner i omkringliggande konstruktioner och orsakar fukskador. Vid uppbyggnaden av utrymmet var detta tillåtet och utförandet anses därför vara fackmässigt utfört. I dagens branschregler är detta inte längre tillåtet.
