Besiktningssprotokoll

Anticimex Försäkringsbesiktning i samarbete med Fastighetsbyrån

Fastighetsbeteckning: Soltorpet 39	
Fastighetsadress: Noragårdsvägen 47	
Postnummer: 182 38	Ort: Danderyd

Försäkringsbesiktning

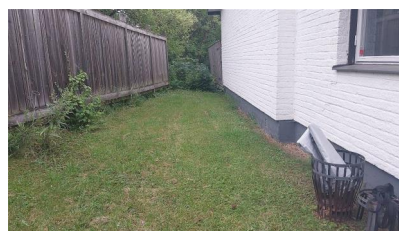
Utvändigt / Markförhållanden

Marken lutar till delar mot huset.

Detta innebär en ökad fuktbelastning mot grunden vilket i sin tur kan orsaka fuktskador i huset.

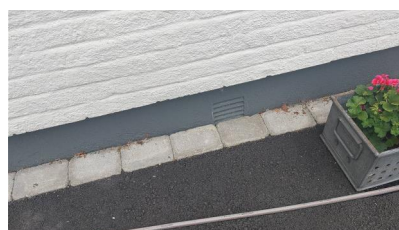
Utvändigt / Sockel

Lågt sittande ventiler i sockeln.

Risk finns vid kraftig nederbörd och snösmältning att vatten rinner in i kryppgrunden med fuktrelaterade skador som följd

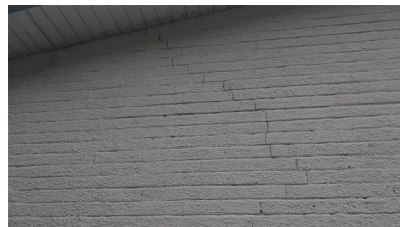
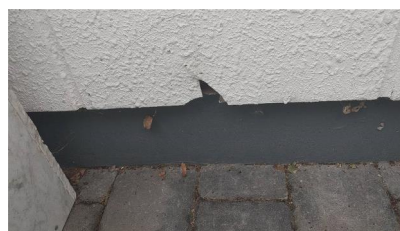
Utvändigt / Fasad

Sprickor finns i fasaderna.

Detta kan leda till fukt- och frysskador i konstruktionen.

För att förhindra skador rekommenderas det att täta sprickor.

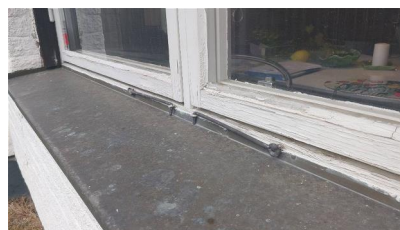
Utvändigt / Fönster

Äldre fönster är i behov av målning/underhåll.

Fönsterbågar och fönsterkarmar där målningsbehov finns riskerar att få fukt- och rötskador på grund av sämre vattenavvisande förmåga.

För att öka livslängden på fönster rekommenderas målning och underhåll.

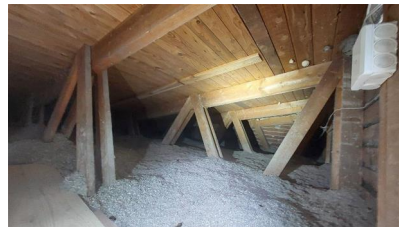
Utvändigt / Vind

Vid kontroll av vinden uppmättes fuktvärden under kritisk fuktnivå för mikrobiell tillväxt och en normal lukt upplevdes.

Fuktkvoten i underlagstak/takbjälkar uppmättes vid besiktningstillfället till 10 %.

Det finns risk för mikrobiell tillväxt om den relativa fuktigheten (RF) i den omgivande luften är över 75 %. I furuvirke motsvarar det en fuktkvot (FK) på 17 %.

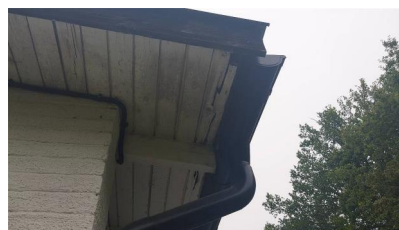
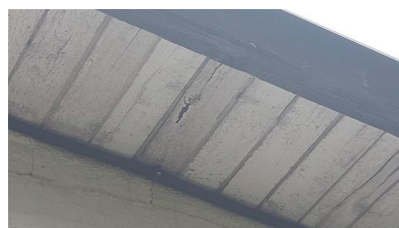
Utvändigt / Tak

Takfot, takutsprång och vindskivor är i behov av underhåll. Rötskador noteras i takfoten på ena hörnet på baksidan av huset.

Det rekommenderas att kontakta en entreprenör för kontroll och bedömning av orsak, omfattning samt åtgärd.

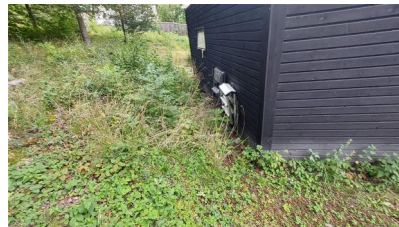
Utvändigt / Carport/Förråd

Marken lutar mot förrådet.

Detta innebär en ökad fuktbelastning mot grunden vilket i sin tur kan orsaka fuktskador i huset.

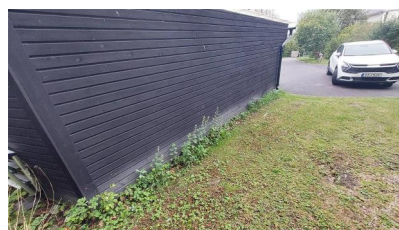
Avståndet mellan fasadbeklädnaden och marken är inte tillräckligt.

Eftersom fasadbeklädnaden avslutas för nära mark finns risk för att fukt från marken sugts upp i fasadpanelens nederkant. Detta kan orsaka fuktrelaterade skador i fasadbeklädnaden och bakomliggande konstruktioner.

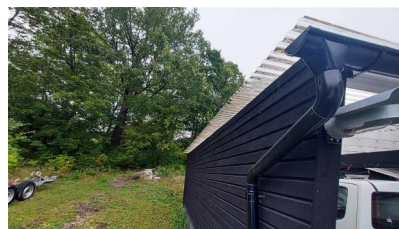
Hängränna saknas på delar.

När hängrännor saknas utsätts fasad och grund för ökad fuktbelastning, vilket i sin tur kan leda till fuktskador i bakomliggande konstruktioner.

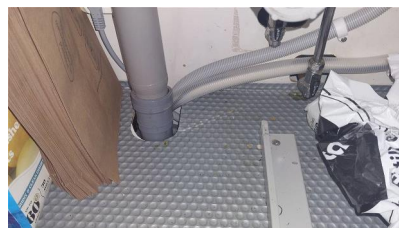
Entréplan / Kök

✎ Fuktskydd saknas i diskbänkskåp.

Utan fuktskydd är det svårt att upptäcka läckage från rörledningar. Vatten kan då tränga in i omkringliggande konstruktioner och orsaka fuktskador.

För att upptäcka eventuella läckage, installera ett fuktskydd. Man kan med fördel även montera en vattenvarnare för att lättare få en indikation på ett eventuellt läckage.
