Sägnen 12

Majas väg 51

65638 Karlstad

| Uppdragsnummer | S16726 |

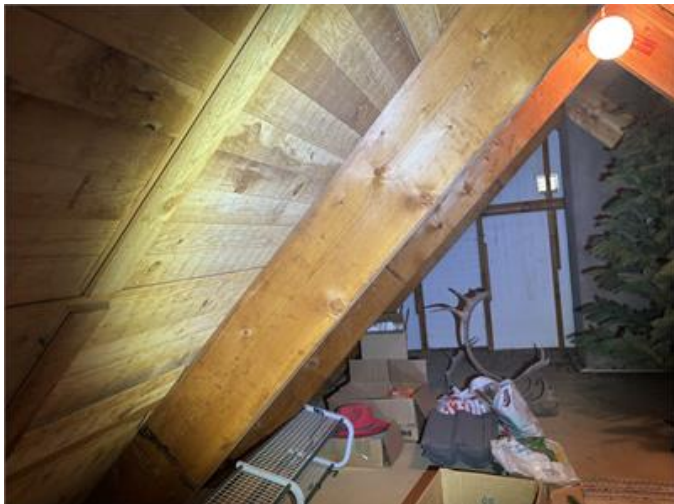
| Besiktningsresultat | | | | | |
|---|---|---|---|---|---|
| Nockvind | | X | | | Mikrobiell påväxt förekommer i begränsad omfattning, vilket bör kontrolleras regelbundet så att skadorna inte förvärras. |

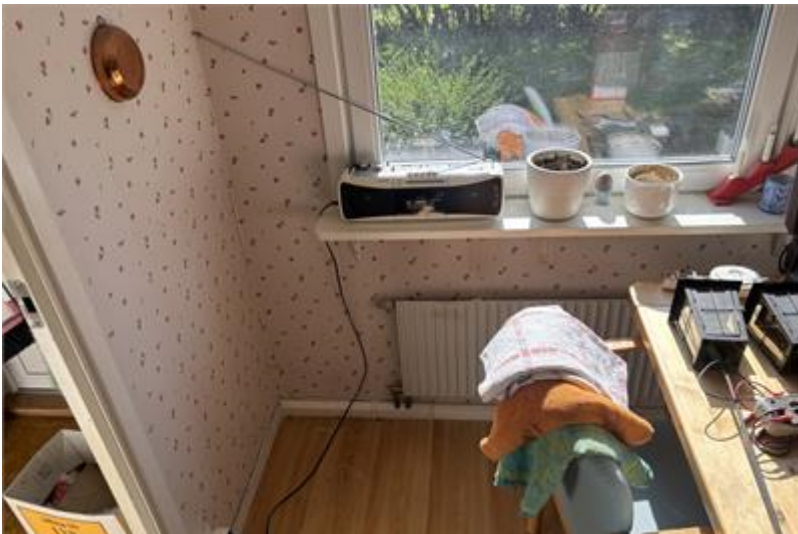
| Byggnadsdel | Ytterväggsyll i |
| Konstruktionsdel | Väggsyll |
| Konstruktionsuppbyggnad | Betong- Träsyll |

Fuktkvoten uppmättes i träsyll till 14% FK.

Det kritiska gränsvärdet för mikrobiell tillväxt brukar anges till ca 17% fuktkvot (FK).

Notera att stickprovsmässig undersökning är utförd samt att mätvärden normalt sett kan variera över årstiderna. För att säkert fastställa konstruktionens kondition och fuktstatus måste en mer omfattande undersökning utföras. Mätvärdet är under gränsvärdet för mikrobiell påväxt.
