# Besiktningsprotokoll

| Fastighetsbeteckning:<br>Ängsviolen 12 | |
| Fastighetsadress:<br>Liljevalchsgatan 29F | |

| Besiktningsdatum:<br>2025-09-02 | Protokollnummer:<br>69222282 |

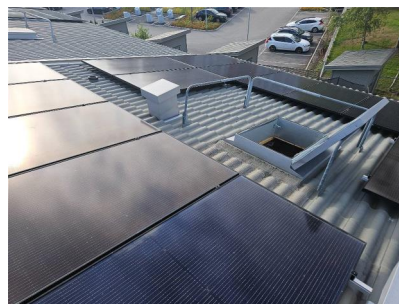
Inget att notera.

Delvis dolt av solceller.
