# Besiktningsprotokoll

| Fastighetsbeteckning:<br>Äpplet 3 | |
| Fastighetsadress:<br>Jordgubbsvägen 30 | |

| Besiktningsdatum:<br>2025-09-02 | Protokollnummer:<br>69230482 |

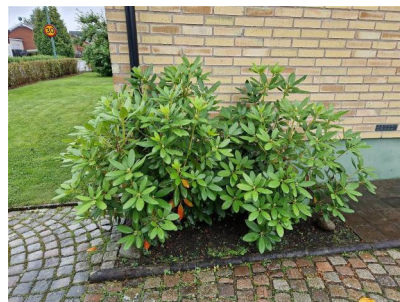
- Växter finns i anslutning till grundmur.

När det finns rabatter och växter nära grundmuren finns risk att fukt stannar kvar i väggarna. Detta kan i sin tur orsaka invändiga fuktskador. Växternas rötter kan också skada grundmuren och sätta dräneringsledningen ur funktion.

Området närmast huset rekommenderas att vara fritt från växtlighet.

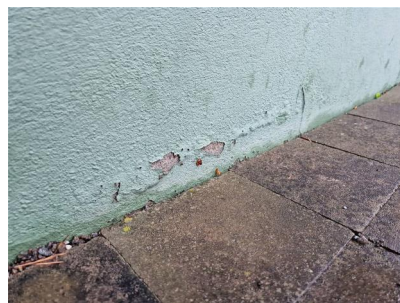
- Färgsläpp och mindre sprickor noterades på sockel.

Dessa bedöms inte ha lett till bakomliggande skador.

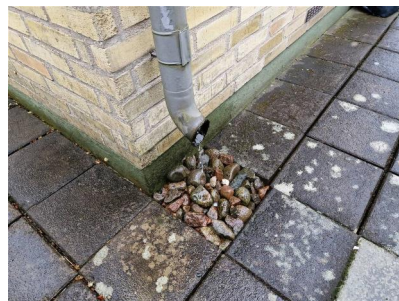
Stuprör avslutas nära husliv lokalt.

Stuprör som avslutas intill husliv (ovan mark) kan medföra en ökad fuktbelastning på grundmur/sockel med fuktrelaterade skador som följd.

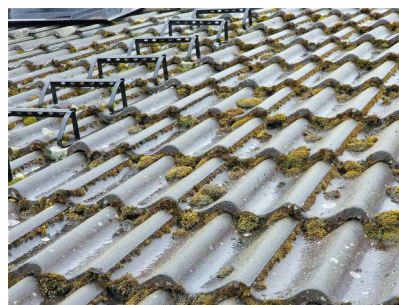
• Mosspåväxt finns på takpannor.

Mossa som växer på taket kan leda till att taktäckningen har ett minskat motstånd mot vatteninträngning. Detta i sin tur kan leda till fuktskador på träläkt och takkonstruktionen vilket kan resultera i mikrobiella skador (angrepp av mikroorganismer).

För att öka livslängden på taket rekommenderas att mossan tas bort från takpannorna.

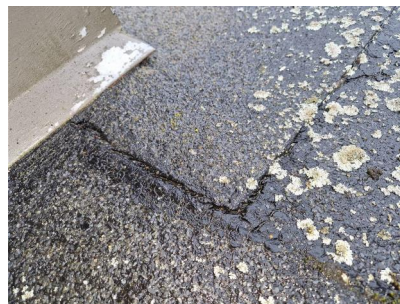
- Takpappen på garage är äldre.
- Lokal spricka noterades.

Tätskiktet på ett platt/låglutande tak har enligt vår bedömning en begränsad livslängd. Eftersom takpappen är äldre har det ett minskat motstånd mot vattengenomträngning. Detta i sin tur kan leda till att takkonstruktionen drabbas av fuktskador.

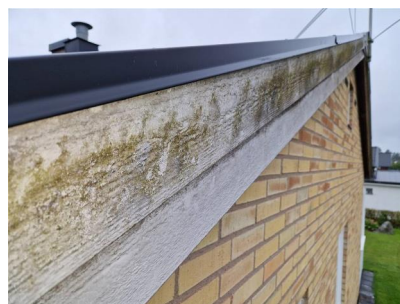
- Vindskivor är i behov av målning/underhåll.

Träkonstruktioner där målningsbehov finns riskerar att få fukt- och rötskador på grund av sämre vattenavvisande förmåga. För att öka livslängden på vindskivor rekommenderas målning och underhåll.

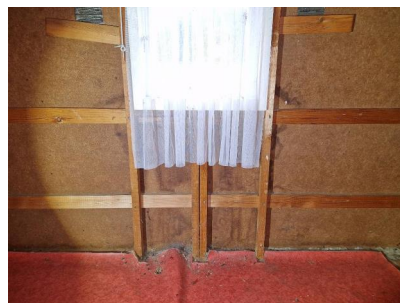
- Lokala missfärgningar noterades på gavlar runt fönster i masonitskivor.

Det bedöms inte finns någon bakomliggande skada.

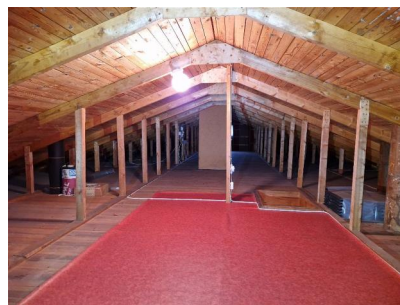
- Vid kontroll av vinden uppmättes fuktvärden under kritisk fuktnivå för mikrobiell tillväxt och en normal lukt upplevdes. Fuktkvoten i underlagstak/takbjälkar uppmättes vid besiktningstillfället till ca 8 %.
- Detta värde varierar dock under året beroende på årstid och utomhusklimat.

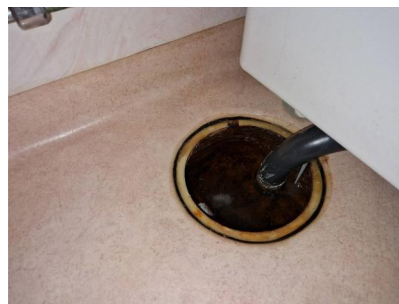
- Badrummet har äldre ytskikt.

Eftersom funktionen, som innebär att ytskiktet ska vara vattentätt, kan vara nedsatt finns en ökad risk att vatten tränger igenom ytskiktet med vattenskador i omkringliggande konstruktioner som följd.

- Golvbrunnen är placerad nära vägg.

Det finns risk att tätskiktet inte har kunnat anslutas på rätt sätt eller att det lossnar i förtid, vilket kan leda till fuktskador.

- Golvbrunnen är av gjutjärn.

Det finns risk att golvbrunnen rostar sönder.

Installation av duschkabin rekommenderas.

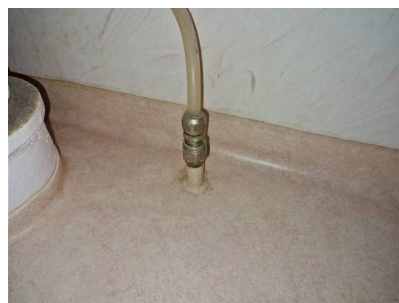
- Rör genomföring finns i vägg bakom badkar.
- Rör genomföring finns i golv.

Rör genomföringar i vid dessa platser medför en ökad risk för att vatten tränger in i omkringliggande konstruktioner och orsakar fuktskador.

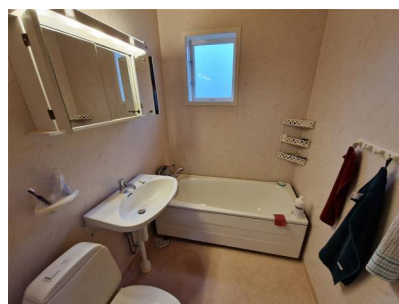
- Duschen är placerad nära ett fönster.

Duschens placering i våtutrymmet utgör en risk för fuktskador i fönster- och väggkonstruktionen.

För att minska risken för fuktskador på fönster och väggkonstruktion rekommenderas att man skyddar fönstret mot vattenbegjutning.

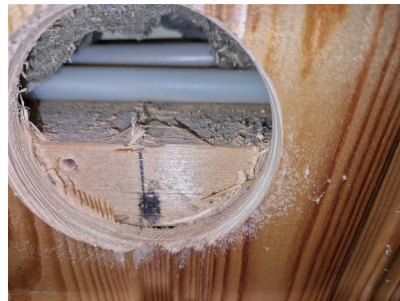
- Vid kontroll av väggkonstruktion uppmättes fuktvärden under kritisk nivå för mikrobiell tillväxt och normal lukt upplevdes.

Konstruktionens uppbyggnad: Betongvägg- träreglar- mineralull- pärlspont.

Fuktkvoten uppmättes till 9 % och en normal lukt kunde kännas i golv/vägg vinkel.

Befintlig påreglad vägg och eventuella väggsyllar riskerar att drabbas av fuktskador på grund av naturlig fuktpåverkan. Detta i sin tur kan leda till mikrobiella skador (angrepp av mikroorganismer) som kan resultera i att mikrobiell lukt sprids till boendemiljön. Om regler/syallar är tryckimpregnerade kan även en kemisk lukt förekomma.

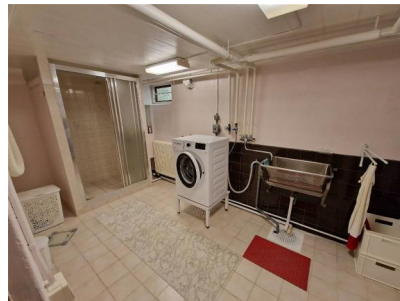
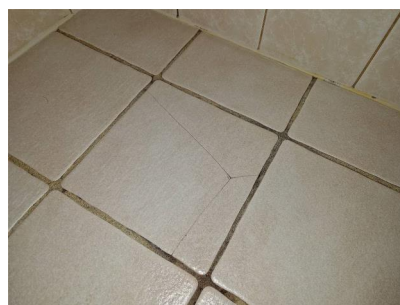
- Duschzon har äldre tätskikt.
- Klinker är sprucket på golv i duschzon, och golvlutningen är bristfällig.
- Ordentlig golvbrunn saknas i duschzon.
- Gjutjärnsbrunn finns i utrymmet.
- Fuktdikering utan anmärkning vid besiktningstillfället.

Utrymmet är äldre, har passerat tiden för sin tekniska livslängd och har noterade brister.

Renovering av utrymmet rekommenderas. Kontakta en behörig våtrumsentreprenör för en renovering. I samband med renoveringen bör omkringliggande konstruktioner kontrolleras för att upptäcka eventuella följdskador.
