# Besiktningsprotokoll

| Fastighetsadress:<br>Utterstigen 2 | |

| Besiktningsdatum:<br>2025-09-02 | Protokollnummer:<br>69219475 |

## Försäkringsbesiktning

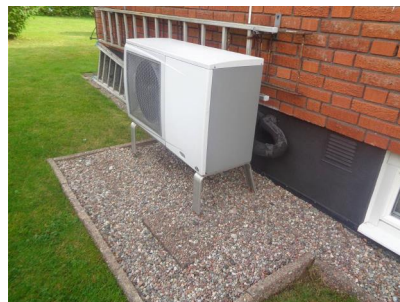
Kondensvatten från luftvärmepumparnas utedel leds inte bort från husgrunden.

Detta medför ökad risk för att vatten tränger in i anslutande konstruktioner, vilket i sin tur kan leda till fuktrelaterade skador. Observera att besiktning av byggnadens värmesystem eller värmepumpen inte har ingått i uppdraget.

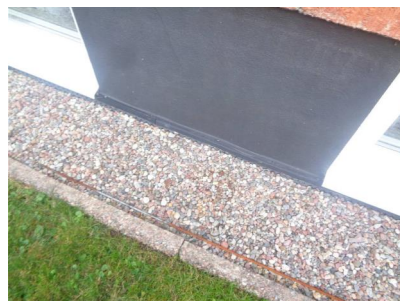
Utvändigt fuktskydd ligger delvis oskyddat ovan mark.

Risk finns att det utvändiga fuktskyddet skadas och funktionen försämras.

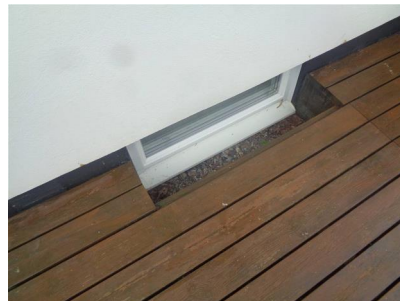
Källarfönster som är i nivå med intill liggande mark eller under, är en risk ur fuktsynpunkt.

Risk finns vid regn och snö att vatten/ fukt tränger in fönsterkonstruktion och i intill liggande konstruktioner med fuktrelaterade skador som möjlig följd.

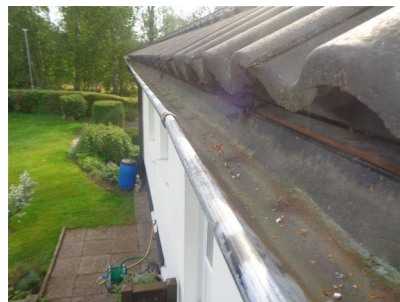
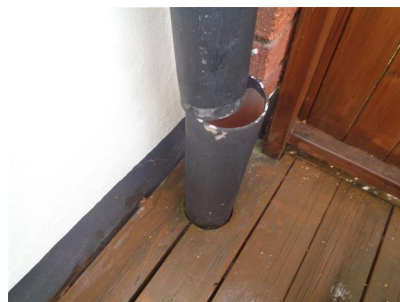
Äldre Hängrännor/Stuprör med delvis färgsläpp och rostangrepp, stuprör noteras delvis bristfälligt monterade mot markrör och saknar lövsilar.

Äldre hängrännor/stuprör leder ofta till läckage, vilket i sin tur innebär risk för fuktskador på fasad, sockel och i bakomliggande konstruktioner.

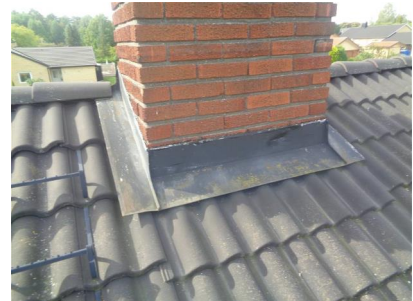
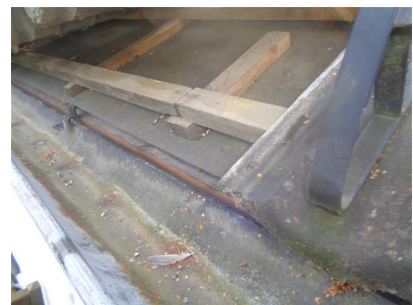
Äldre plåtdetaljer på yttertaket är inte utbytta i samband med takrenoveringen, takfotplåt saknas ner mot hängrännor.

Detta kan leda till fuktskador i bakomliggande konstruktioner.

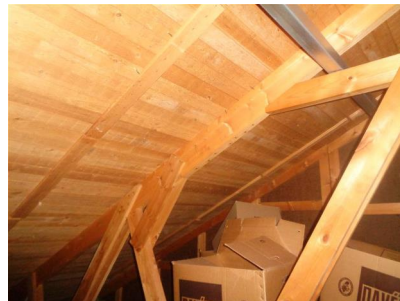
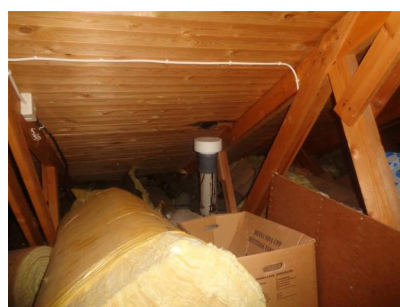
Vid kontroll av vinden har fuktvärden under kritisk fuktnivå för mikrobiell tillväxt uppmätts, dock finns ställvis mikrobiell påväxt på underlagstak.

Fuktkvoten i underlagstak/takbjälkar uppmättes till 11-12 %.

Den upptäckta mikrobiella påväxten på underlagstaket är ett tecken på att vinden har tillförts eller tillförs fukt inifrån bostaden. Observera att besiktning av bostadens ventilationssystem inte har ingått i uppdraget.

Avluftsningens rört avslutas på vinden

För att komma tillrätta med detta kan fukttillförseln inifrån bostaden behöva minskas. Det kan göras genom att ventilationen i bostaden förbättras samt att eventuella otätheter i vindsbjälklaget (tak-/väggvinklar, taklucka med mera) tätas. Läs Anticimex faktablad om ouppvärmda vindsutrymmen för tips och råd.

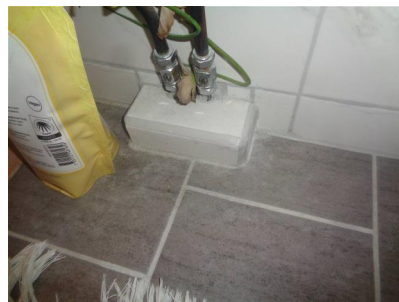
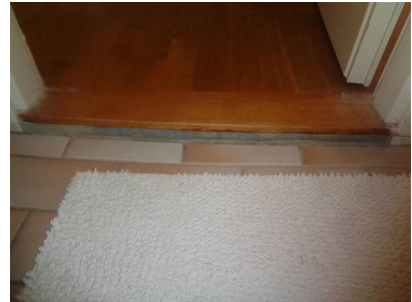
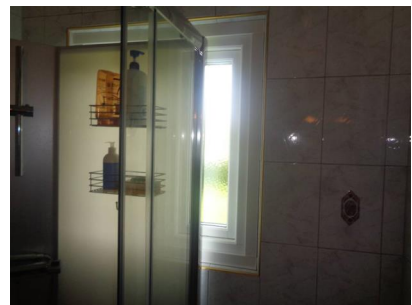
Våutrymmet har äldre yt-/tätskikt.  
Rör genomföringar finns i golv/klack i utrymmet.  
Plastmatta noteras under klinkergolv.  
Fönster olämpligt placerat i duschzon, idag duschkabin i utrymmet.

Eftersom funktionen, som innebär att ytskiktet/tätskiktet ska vara vattentätt, kan vara nedsatt finns en ökad risk att vatten tränger igenom ytskiktet/tätskiktet med vattenskador i omkringliggande konstruktioner som följd.

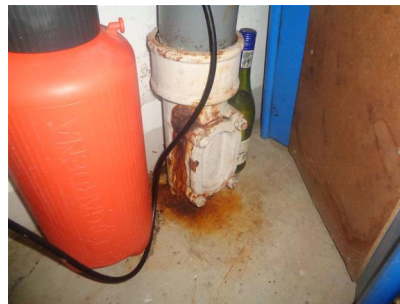
Stamrör är rostangripet i utrymmet, en äldre gjutjärnsbrunn finns också.

Det finns risk att golvbrunnen/stamrör rostar sönder med fuktskador som följd.

Putssläpp finns på yttervägg

Rekommenderas att kontakt tas med en behörig fackman för kontroll och eventuell åtgärd.
