# Besiktningsprotokoll

Anticimex Försäkringsbesiktning i samarbete med Fastighetsbyrån

| Fastighetsadress:<br>Fågelsta Stormbacken | |

| Besiktningsdatum:<br>2025-08-28 | Protokollnummer:<br>69219585 |

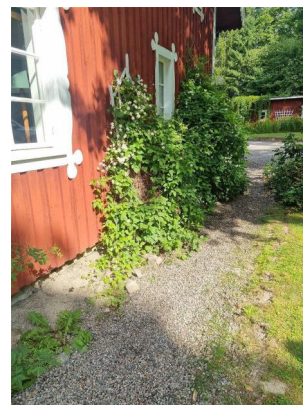
Växter finns i anslutning till grundmur.

När det finns rabatter och växter nära grundmuren finns risk att fukt stannar kvar i väggarna. Detta kan i sin tur orsaka invändiga fuktskador. Växternas rötter kan också skada grundmuren och sätta dräneringsledningen ur funktion.

Området närmast huset rekommenderas att vara fritt från växtlighet.

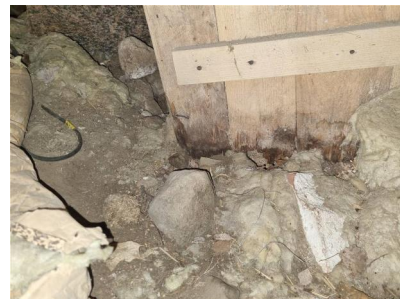
Vid kontroll av kryppgrunden uppmättes fuktvärden över kritisk nivå för mikrobiell tillväxt och mikrobiell lukt upplevdes.

Uteluftsventilerade kryppgrunder med bjälklag av organiskt material har ofta fuktskador på grund av naturlig fuktpåverkan. Lukten som känns i kryppgrunden kan också spridas till boendemiljön. Fuktkvoten uppmättes till 22 %.

Det finns risk för mikrobiell tillväxt om den relativa fuktigheten (RF) i den omgivande luften är över 75 %. I furuvirke motsvarar det en fuktkvot (FK) på 17 %.

Vi rekommenderar en fördjupad undersökning för att bedöma orsak och omfattning.

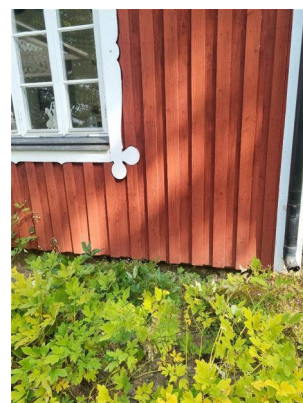
Fasadpanelen är i behov av målning/underhåll.

För att öka livslängden på fasadbeklädnaden rekommenderas målning och underhåll.

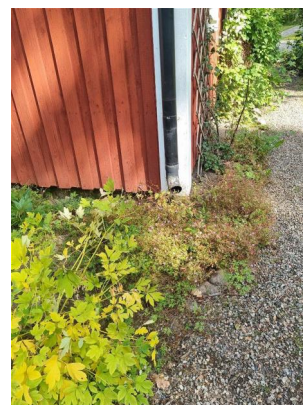
Stuprör avslutas nära husliv.

Stuprör som avslutas intill husliv (ovan mark) kan medföra en ökad fuktbelastning på grundmur/sockel med fuktrelaterade skador som följd.

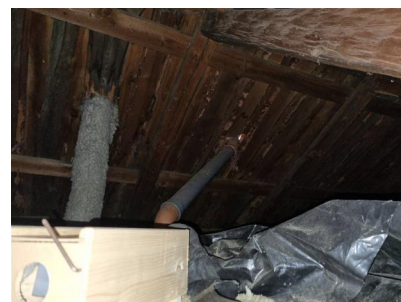
Vindsutrymmet saknar landgångar.

Vindsutrymmet kunde inte besiktas i sin helhet eftersom landgångar saknas.

Vid kontroll av vinden från luckan uppmättes fuktvärden under kritisk fuktnivå för mikrobiell tillväxt och en normal lukt upplevdes. Fuktkvoten i underlagstak/takbjälkar uppmättes till 9 %.

Vi rekommenderar en kompletterande besiktning när landgång monterats.

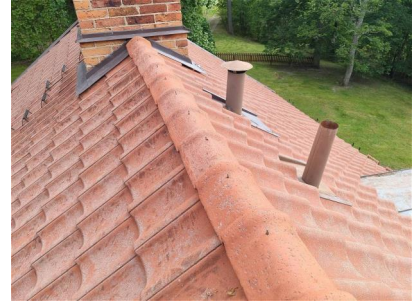
Inget att notera.

Taket besiktades från takstegen.

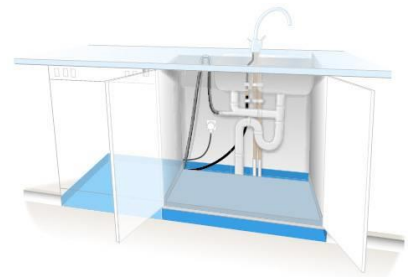
Fuktskydd saknas i diskbänksskåp samt under kyl & frys.

Utan fuktskydd är det svårt att upptäcka läckage från rörledningar. Vatten kan då tränga in i omkringliggande konstruktioner och orsaka fuktskador.

För att upptäcka eventuella läckage, installera ett fuktskydd.

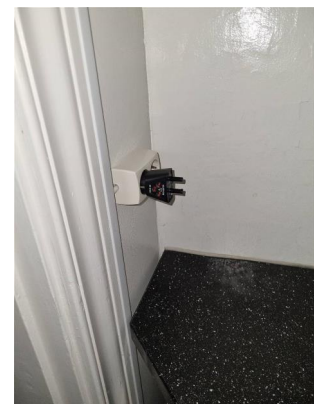
Funktionskontroll av jordade eluttag.

Vid stickprovskontroll av jordade eluttag noterades felkoppling.

Kontakta en elektriker för kontroll och åtgärd.

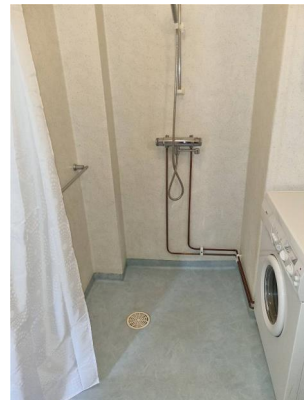
Våtutrymmet har äldre yt-/tätskikt.

Eftersom funktionen, som innebär att ytskiktet/tätskiktet ska vara vattentätt, kan vara nedsatt finns en ökad risk att vatten tränger igenom ytskiktet/tätskiktet med vattenskador i omkringliggande konstruktioner som följd.

Fuktindikering i utrymmet gav inga förhöjda fuktindikationer.

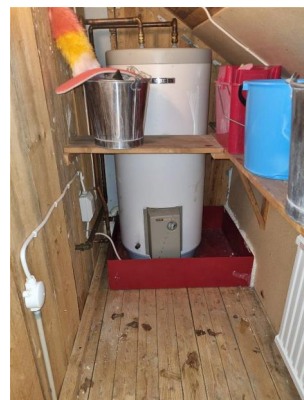
Varmvattenberedaren är olämpligt placerad.

Vid nästkommande renovering så bör varmvattenberedaren flyttas till ett utrymme med golvbrunn samt tätskick.
