# Besiktningsprotokoll

Anticimex Försäkringsbesiktning i samarbete med Fastighetsbyrån

| Fastighetsadress:<br>Linnévägen 19 | |

| Besiktningsdatum:<br>2025-09-02 | Protokollnummer:<br>69239211 |

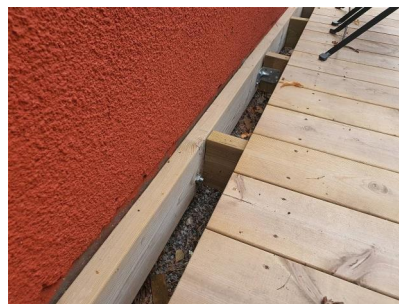
- Distans saknas mellan sockel altan.
- Rekommenderar kompletteringskruvning av vinkelbleck.

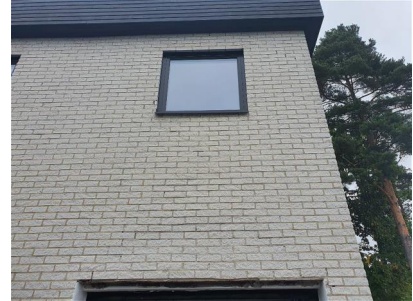
Mindre sprickor och otätheter (skruvhål) finns i tegelfasaden lokalt.

Dessa bedöms inte ha lett till bakomliggande skador.

Målningsbehov på träparti under fönster.

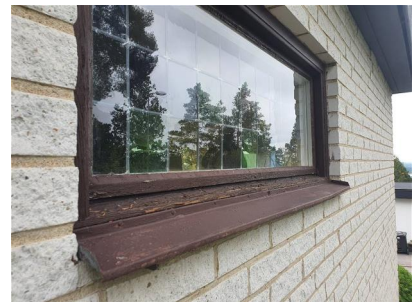
Ett 2-glas fönster är i behov av målning/underhåll.

För att öka livslängden på fönster rekommenderas målning och underhåll.

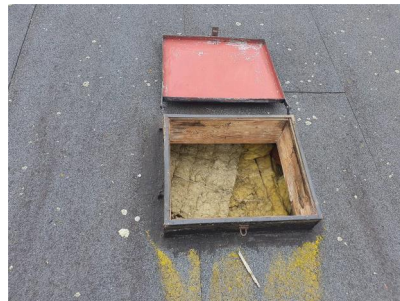
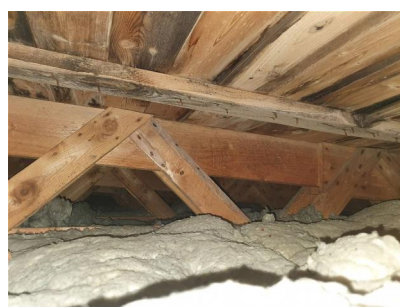
Vindsutrymmet kunde inte besiktas pga. utrymmesskäl.

Vid kontroll av vinden vid luckan uppmättes fuktvärden under kritisk fuktnivå för mikrobiell tillväxt.

Fuktkvoten i anslutning lucka uppmättes till 8%.  
Risk för mikrobiell påväxt föreligger om fuktkvoten överstiger 17%.

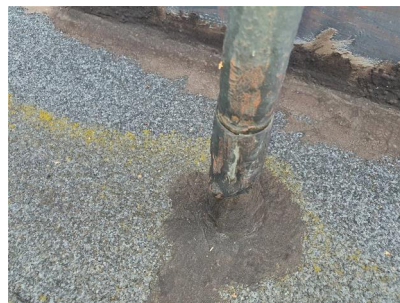
Rekommenderar att täta runt luftningsrör.  
Fuktindikering i anslutning utan anmärkning.

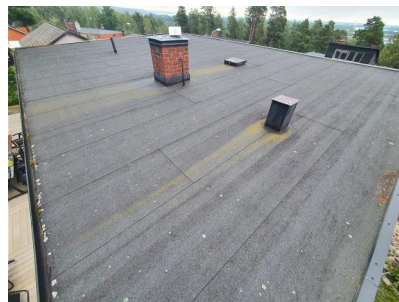
I övrigt inget att notera.

Tak besiktat via steg upp till tak.

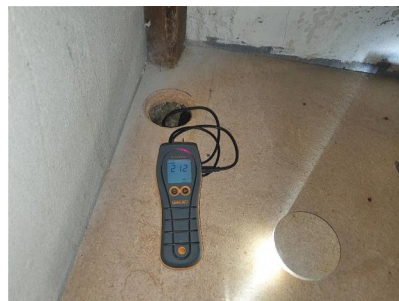
Vid kontroll av konstruktion uppmättes fuktvärden över kritisk nivå för mikrobiell tillväxt.

Grundläggningen består av en betongplatta på mark utan underliggande isolering och med ett uppreglat isolerat golv dikt an betongen. Denna konstruktion får ofta skador på grund av naturlig fuktvandring.

Fuktkvoten uppmättes till 21% i golvkonstruktion via ett redan taget provhål under trappa.

Risk för mikrobiell tillväxt föreligger om fuktkvoten överstiger 17 %.

Vi rekommenderar en fördjupad undersökning för att bedöma orsak och omfattning. Det är viktigt att tänka på att denna rekommendation om fördjupad undersökning gäller hela souterrängplanet.

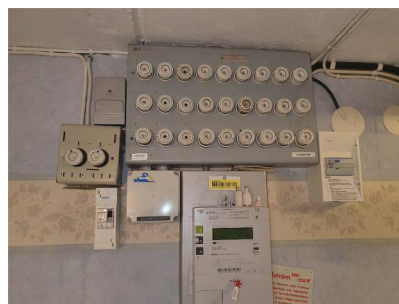
Jordfelsbrytare finns installerad vid el-centralen.

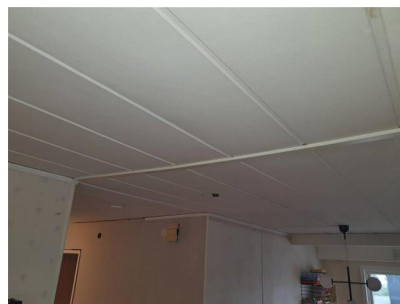
Tak noteras svikta i öppning mellan kök och vardagsrum.  
Kontakt med en snickare rekommenderas för vidare kontroll och ev. åtgärd.

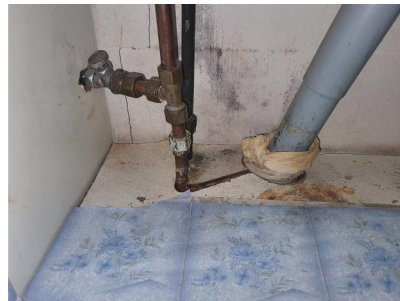
Fuktskydd saknas i diskbänkskåp och fuktskyddet under kyl och frys täcker endast delvis.

Utan fuktskydd är det svårt att upptäcka läckage från rörledningar. Vatten kan då tränga in i omkringliggande konstruktioner och orsaka fuktskador.

Övriga risknoteringar: Bristfällig tätning har noterats i anslutning till avlopp och skåpsbotten uppvisar svikt. Golvskador förekommer framför diskmaskinen.

För att upptäcka eventuella läckage, installera ett fuktskydd.
