# Besiktningsprotokoll

Anticimex Försäkringsbesiktning i samarbete med Fastighetsbyrån

| Fastighetsadress:<br>Ängsvägen 8 | |

| Besiktningsdatum:<br>2025-08-04 | Protokollnummer:<br>69131426 |

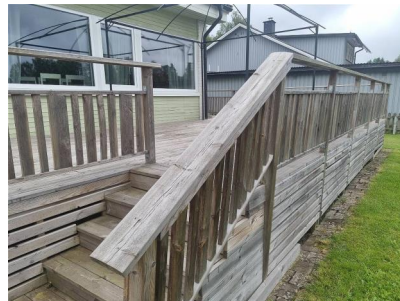
Visst underhåll på räcket som är löst och rangligt på några ställen.

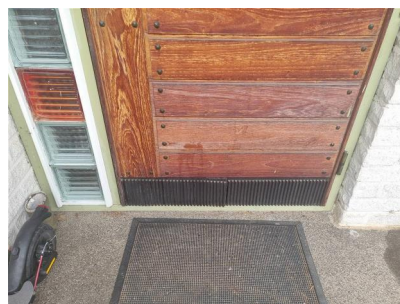
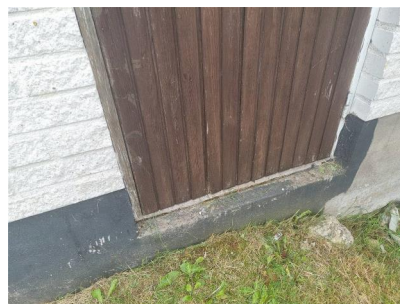
Tröskelbleck saknas under dörr.

Avsaknad av tröskelbleck medför att det finns risk för att vatten kan rinna in och orsaka fuktskador på tröskel och/eller i kringliggande vägg och bjälklag.

Rekommendation är att komplettera med tröskelbleck som skyddar tröskeln från fukt, samt från att fukt tränger in under tröskeln.

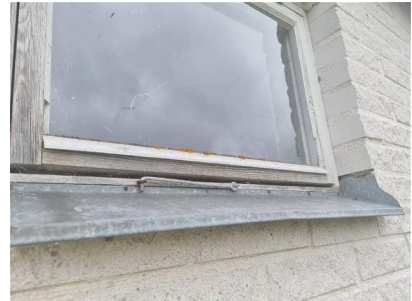
Ett underhållsbehov föreligger på äldre fönster.

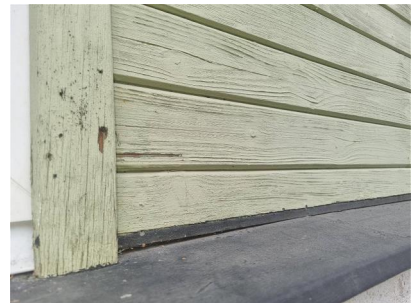
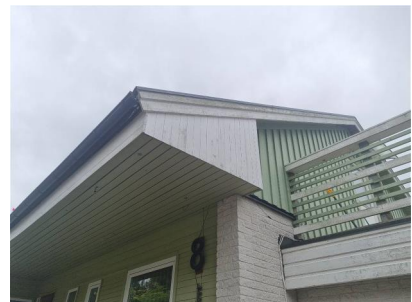
Visst underhållsbehov

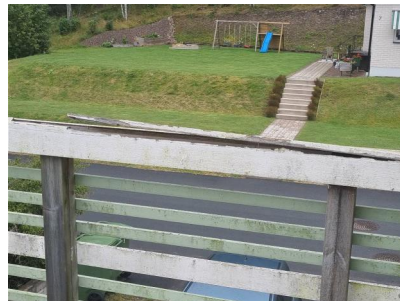
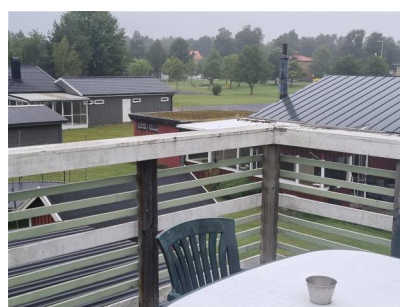
Balkongens trätor har ett underhållsbehov.  
En del brädor behöver spikas fast och ses över.

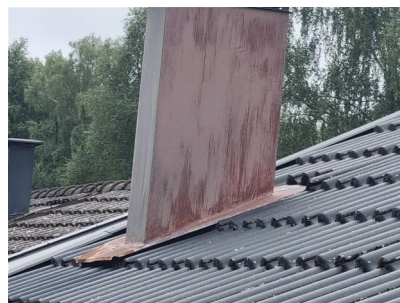
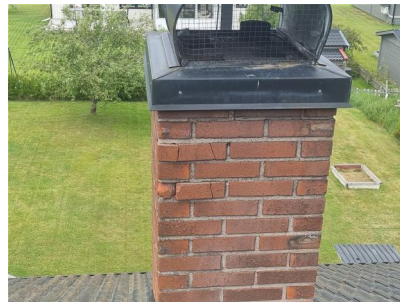
Vid någon genomföring byttes ej anslutningsplåtar vid takbytet

Skorstenen har ett visst fogningsbehov, då fog är något bristfällig samt att några stenar är lösa.

Bra kan vara att se över dessa plåtar.

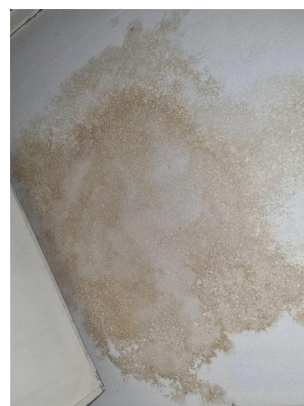
Missfärgningar noterades i tak.  
Vid fuktindikering uppmättes inga förhöjda fuktvärden.
