# Besiktningsprotokoll

| Fastighetsbeteckning:<br>Hägern 11 | |
| Fastighetsadress:<br>Ekliden 35 | |

| Besiktningsdatum:<br>2025-09-03 | Protokollnummer:<br>69237129 |

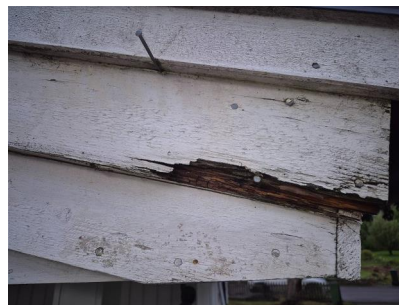
#### Utvändigt / Fasad

Fasadbeklädnaden har mindre rötskador.

Mindre rötskador finns i fasadpanelen. Dessa bedöms dock inte ha lett till bakomliggande skador.

För att undvika följdskador kan rötskadad träpanel bytas ut.

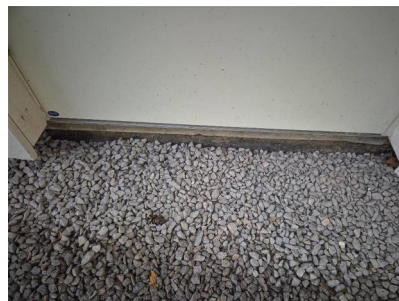
#### Utvändigt / Dörrar

Tröskelbleck saknas under dörr.

Avsaknad av tröskelbleck medför att det finns risk för att vatten kan rinna in och orsaka fuktskador på tröskel och/eller i kringliggande vägg och bjälklag.

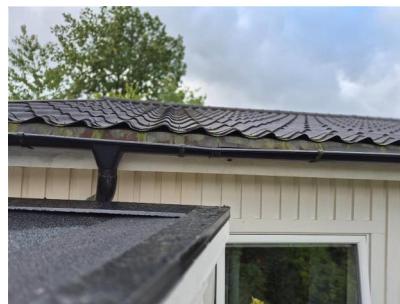
### Utvändigt / Hängrännor / Stuprör

Hängrännor lutar fel.

När hängrännor har en felaktig lutning (bakfall) finns risk att regnvatten svämmar över vilket i sin tur kan leda till fuktskador på fasad och sockel.

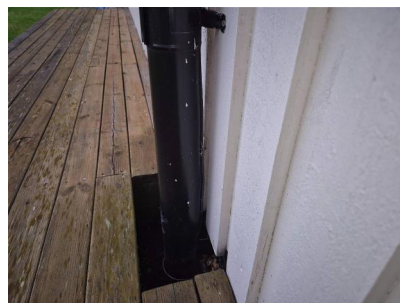
Fals på stuprör vänd mot fasad, frostsprängning förekommer på fals.

När stuprören är monterade med falsen vänd mot fasad ökar risken för fuktskador på fasad och sockel vid ett eventuellt läckage.

För att undvika skador på fasad/sockel kan man med fördel vända stuprörens fals ut från fasad.”

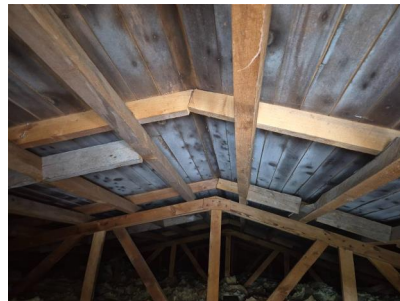
### Utvändigt / Vind

- På husetsnockvind noterades mikrobiell påväxt. Detta är vanligt och beror på att inomhusluften inte ventileras ut snabbt nog. Istället kommer den upp på vinden (vintertid) och skapar kondens.

Vid kontroll av vinden har fuktvärden under kritisk fuktnivå för mikrobiell tillväxt uppmätts, dock finns mikrobiell påväxt på underlagstak.

Fuktkvoten i underlagstak/takbjälkar uppmättes till 12 %.

Den upptäckta mikrobiella påväxten på underlagstaket är ett tecken på att vinden har tillförts eller tillförs fukt inifrån bostaden. Observera att besiktning av bostadens ventilationssystem inte har ingått i uppdraget.

För att komma tillrätta med detta kan fukttillförseln inifrån bostaden behöva minskas. Det kan göras genom att ventilationen i bostaden förbättras samt att eventuella otätheter i vindsbjälklaget (tak-/väggvinklar, taklucka med mera) tätas. Läs Anticimex faktablad om ouppvärmda vindsutrymmen för tips och råd.

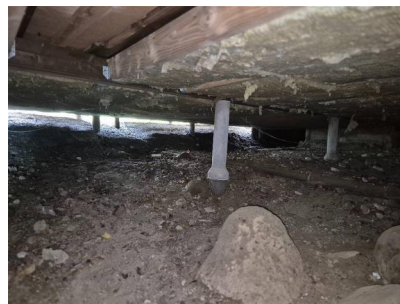
### Utvändigt / Krypgrund

Vid kontroll av konstruktionen uppmättes fuktvärden över kritisk fuktnivå för mikrobiell tillväxt.

Uteluftsventilerade krypgrunder med bjälklag av organiskt material har ofta fuktskador på grund av naturlig fuktpåverkan. Detta kan resultera i mikrobiella skador.

Fuktkvoten uppmättes till 22,3 %.

Vi rekommenderar en fördjupad undersökning för att bedöma orsak och omfattning.

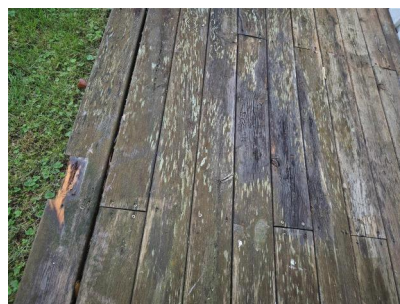
### Utvändigt / Altan

Svikt och skador förekommer på altan.

Svikt och skador på altan och altanräcke är ett tecken på brister i konstruktionen.

Vi rekommenderar en fördjupad undersökning för att bedöma orsak och omfattning.

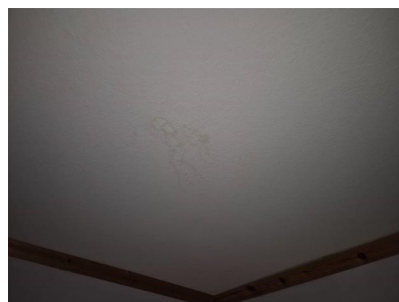
Taket har fuktfläckar.

Fuktfläckar kan bero på olika saker, och kan vara ett tecken på en tidigare eller en pågående fuktskada.

Vi rekommenderar en fördjupad undersökning för att bedöma orsak och omfattning.
