**Fastighetsuppgifter**

Härfågeln 4

Granvägen 11C

| Uppdragsnummer | C16817 |

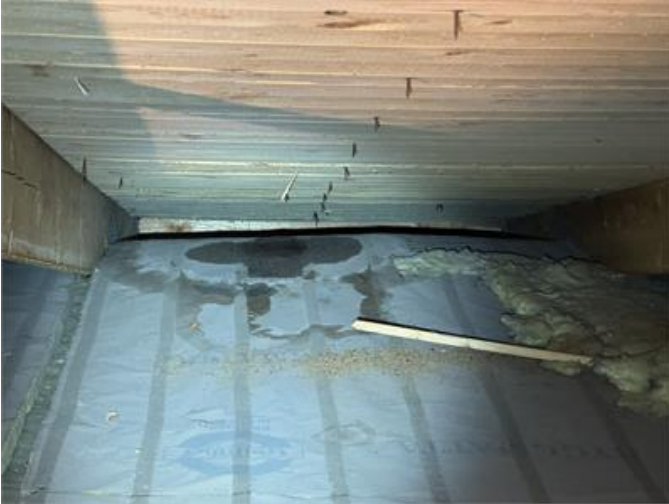
| Besiktningsresultat | | | | | |
|---|---|---|---|---|---|
| Vind | | | x | | Takläckage förekommer troligen på enstaka ställen och bör kontrolleras av fackman (ej åtkomlig för fuktmätning). |

Takläckage förekommer troligen och bör kontrolleras.

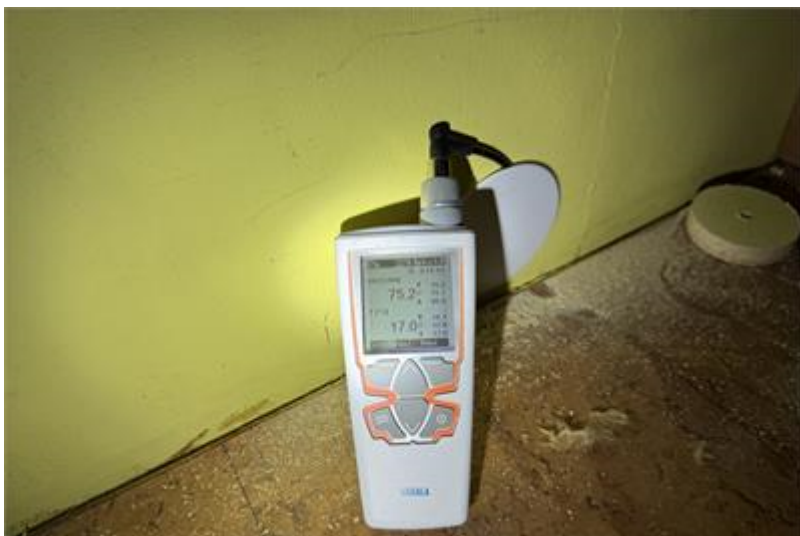
Två provhål togs upp i källarväggarna och följande fuktvärden uppmättes.

Fk i regel uppmättes till ca 15%

RF i isolering uppmättes till ca 69-75%.

Svagt avvikande lukt upplevdes från urtagen isolering.

Det kritiska gränsvärdet för mikrobiell tillväxt brukar anges till ca 15-17% fuktkvot (FK) eller ca 70-75% i relativ luftfuktighet (RF).

Notera att stickprovsmässig undersökning är utförd samt att mätvärden normalt sett kan variera över årstiderna. För att säkert fastställa konstruktionens kondition och fuktstatus rekommenderas en fortsatt teknisk utredning.
