# Besiktningsprotokoll

Anticimex Försäkringsbesiktning i samarbete med Fastighetsbyrån

| Fastighetsadress:<br>Solhemsgatan 25 | |

| Besiktningsdatum:<br>2025-09-02 | Protokollnummer:<br>69217452 |

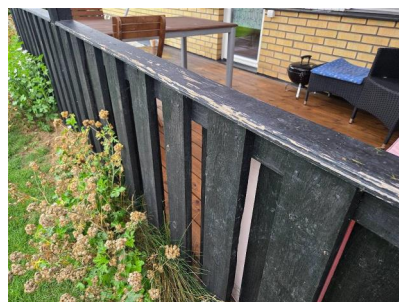
#### Utvändigt / Altan

Altan är i behov av målning/underhåll.

Träkonstruktioner där målningsbehov finns riskerar att få fukt- och rötskador på grund av sämre vattenavvisande förmåga.

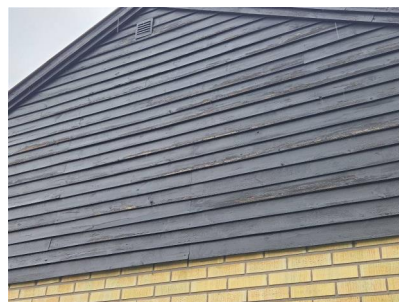
#### Utvändigt / Fasad

Fasadpanel och vindskivor är i behov av målning/underhåll.

Fasadbeklädnad och träkonstruktioner där målningsbehov finns riskerar att få fukt- och rötskador på grund av sämre vattenavvisande förmåga.

För att öka livslängden på dessa delar rekommenderas målning och underhåll.

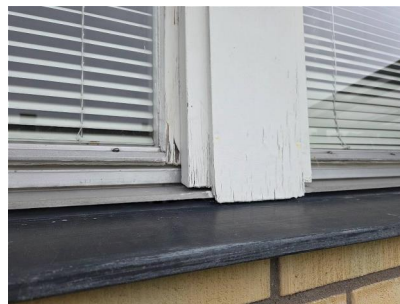
### Utvändigt / Fönster

Fönster är i behov av målning/underhåll.

Fönsterbågar och fönsterkarmar där målningsbehov finns riskerar att få fukt- och rötskador på grund av sämre vattenavvisande förmåga.

För att öka livslängden på fönster rekommenderas målning och underhåll.

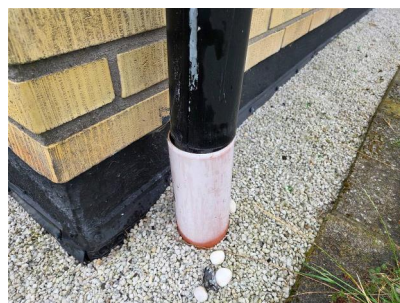
### Utvändigt / Hängrännor / Stuprör

Lövsilar finns inte.

När det saknas lövsilar så finns det risk att det blir stopp i dagvattenledningen.

För att hindra stopp i dagvattenledningar rekommenderas komplettering av lövsilar.

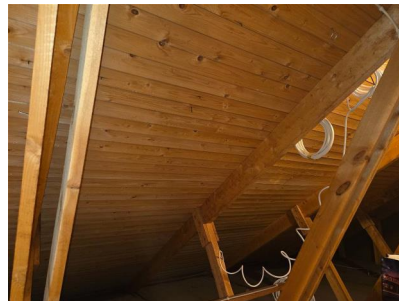
### Utvändigt / Vind

Vid kontroll av vinden uppmättes fuktvärden under kritisk fuktnivå för mikrobiell tillväxt och en normal lukt upplevdes.

Det finns risk för mikrobiell tillväxt om den relativa fuktigheten (RF) i den omgivande luften är över 75 %. I furuvirke motsvarar det en fuktkvot (FK) på 17 %.

Fuktkvoten i underlagstak/takbjälkar uppmättes till 9 %.

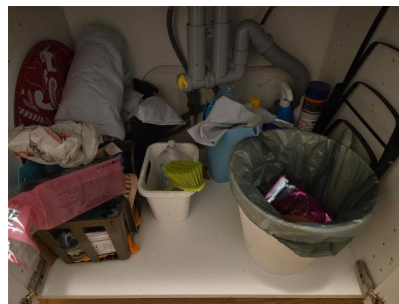
### Entréplan / Kök / Matplats

Fuktskydd saknas i diskbänksskåp samt under kyl/frys.

Utan fuktskydd är det svårt att upptäcka läckage. Vatten kan då tränga in i omkringliggande konstruktioner och orsaka fuktskador.

För att upptäcka eventuella läckage, montera fuktskydd.

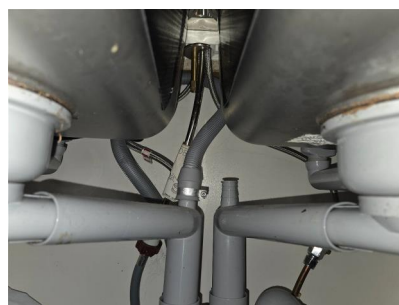
Upphängningsbygel saknas på avloppslang från diskmaskinen.

När upphängningsbygel saknas ökar risken för brott på slangen med läckage som möjlig följd.

För att hindra brott på avloppsslang rekommenderas komplettering av upphängningsbygel.
