# Besiktningsprotokoll

Anticimex Försäkringsbesiktning i samarbete med Fastighetsbyrån

| Fastighetsbeteckning:<br>Utsikten 4 | |

| Besiktningsdatum:<br>2025-09-03 | Protokollnummer:<br>69231355 |

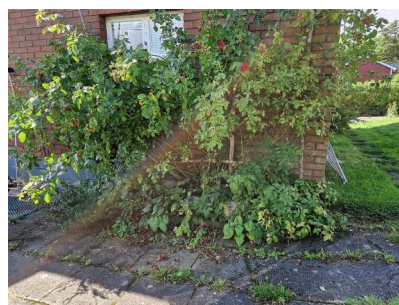
- Växter finns i anslutning till grundmur.

När det finns rabatter och växter nära grundmuren finns risk att fukt stannar kvar i väggarna. Detta kan i sin tur orsaka invändiga fuktskador. Växternas rötter kan också skada grundmuren och sätta dräneringsledningen ur funktion.

Området närmast huset rekommenderas att vara fritt från växtlighet.

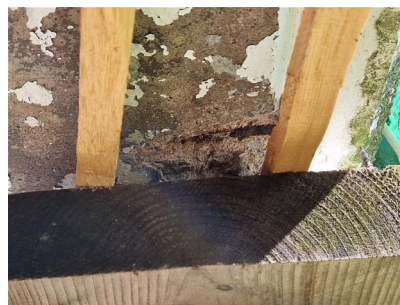
- Balkongen har rostangripen armering.
- Mindre sprickor noterades.
- Tätskikt saknas.

När armering rostar utvidgas den kraftigt vilket kan orsaka fogsläpp och sprickbildning i balkongen. Vilket till viss del redan inträffat. Detta kan i sin tur leda till fuktskador i bakomliggande konstruktioner.

Vi rekommenderar en fördjupad undersökning för att bedöma orsaken till och omfattningen av detta samt lämplig åtgärd.

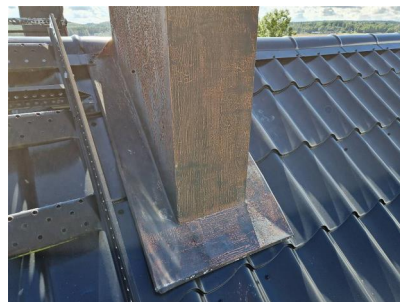
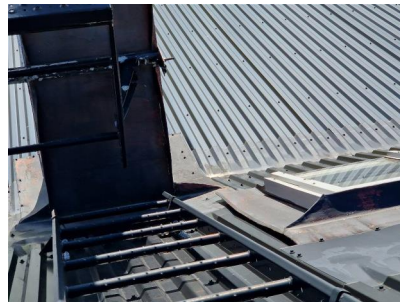
- Äldre plåtdetaljer runt skorstenar och takfönster är inte utbytta i samband med takrenoveringen.

Detta kan leda till fuktskador i bakomliggande konstruktioner.

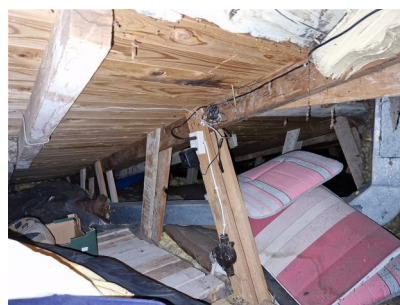
- Vindsutrymmet saknar landgångar och har begränsad framkomlighet pga lösöre.

Vindsutrymmet kunde inte besiktas eftersom landgångar saknas och mycket föremål förvaras vid lucka.

- Vid kontroll av vinden från inspektionslucka uppmättes fuktvärden under kritisk fuktnivå för mikrobiell tillväxt och en normal lukt upplevdes. Fuktkvoten i underlagstak/takbjälkar uppmättes vid besiktningstillfället till ca 9 %.
- Detta värde varierar dock under året beroende på årstid och utomhusklimat.

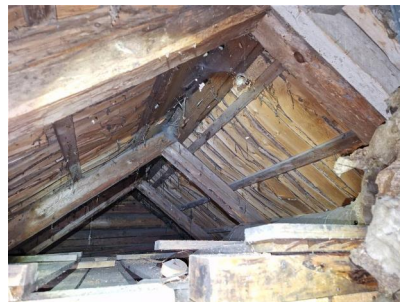
- Underlagstaket har äldre fuktfläckar.

Noterade fuktfläckar bedöms ha uppstått innan takomläggningen.

- Vid kontroll av vinden uppmättes fuktvärden under kritisk fuktnivå för mikrobiell tillväxt och en normal lukt upplevdes. Fuktkvoten i underlagstak/takbjälkar uppmättes vid besiktningstillfället till ca 7 %.
- Detta värde varierar dock under året beroende på årstid och utomhusklimat.

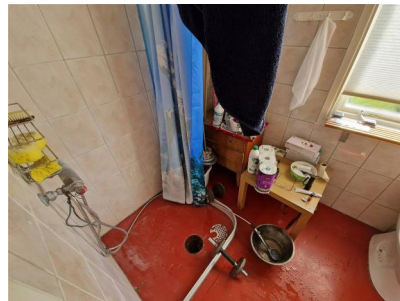
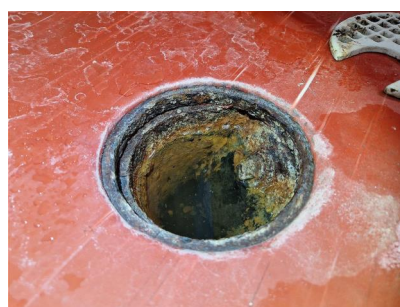
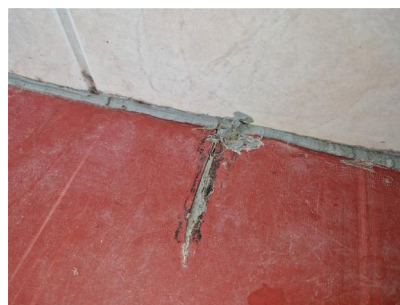
- Våtrummet har yt-/tätskikt.
- Golvbrunnen är gjord av gjutjärn.
- Golvmattan är otät lokalt i duschzon.
- Förhöjda fuktindikationer uppmättes vid otätheten i mattan.
- Rör genomföring finns i golv.

Utrymmet är äldre, har passerat tiden för sin tekniska livslängd och har noterade brister.

Renovering av utrymmet rekommenderas. Kontakta en behörig våtrumsentreprenör för en renovering. I samband med renoveringen bör omkringliggande konstruktioner kontrolleras för att upptäcka eventuella följdskador.

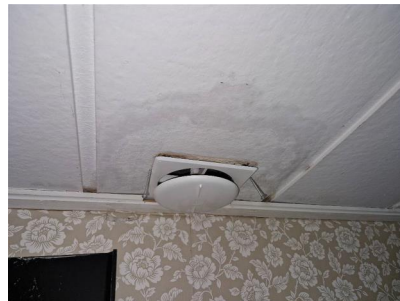
Fuktfleck noterades i taket.  
(Detta skall enligt fastighetsägare ha uppkommit för ca 20-30 år sedan, orsaken och omfattningen skall vara undersökt och åtgärdad).

Detta bedöms som en mindre brist.

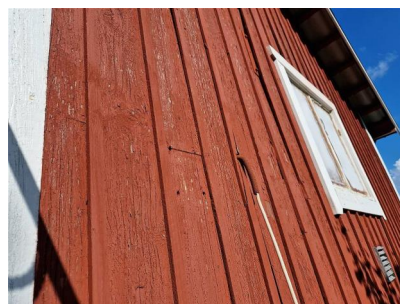
- Fasadpanelen är i behov av målning/underhåll.

Fasadbeklädnad och träkonstruktioner där målningsbehov finns riskerar att få fukt- och rötskador på grund av sämre vattenavvisande förmåga. För att öka livslängden på fasadbeklädnaden rekommenderas målning och underhåll.

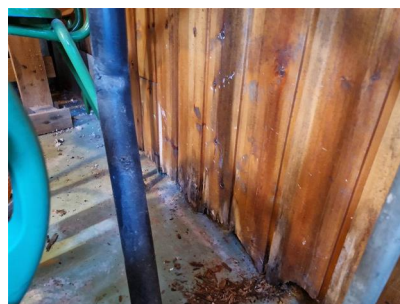
- Utrymmet har påreglade källarväggar.
- Fuktskador noterades i väggarnas nederkant.
- Tätskikt saknas på golv i dusch/bastu.

Påreglade källarväggar har en naturlig fuktpåverkan från mark. Detta leder till mikrobiella skador (angrepp av mikroorganismer) som i sin tur leder till att mikrobiell lukt sprids.

Vi rekommenderar en fördjupad undersökning för att bedöma orsaken till och omfattning av detta.
