# Besiktningsprotokoll

Anticimex Försäkringsbesiktning i samarbete med Fastighetsbyrån

| Fastighetsadress:<br>Blockaplatsen 6 | |

| Besiktningsdatum:<br>2025-09-03 | Protokollnummer:<br>69222105 |

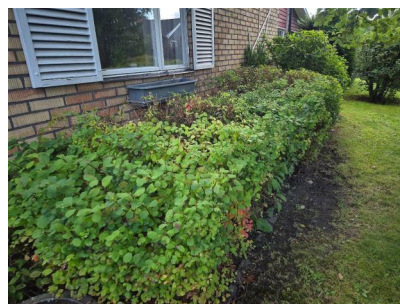
Växter finns i anslutning till byggnaden.

När det finns rabatter och växter nära byggnaden finns risk att fukt stannar kvar i väggarna. Detta kan i sin tur orsaka invändiga fuktskador. Växternas rötter kan också skada grundmuren och sätta dräneringsledningen ur funktion.

Området närmast huset rekommenderas att vara fritt från växtlighet.

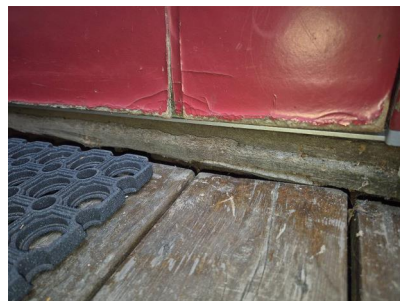
Svällskador på dörren.

- Tröskelbleck saknas.

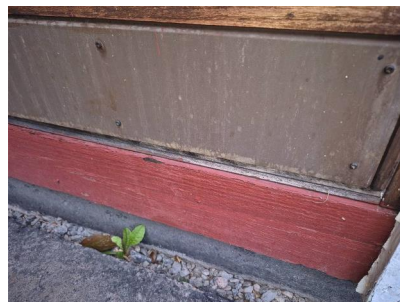
Tröskelbleck saknas under dörr.

Avsaknad av tröskelbleck medför att det finns risk för att vatten kan rinna in och orsaka fuktskador på tröskel och/eller i kringliggande vägg och bjälklag.

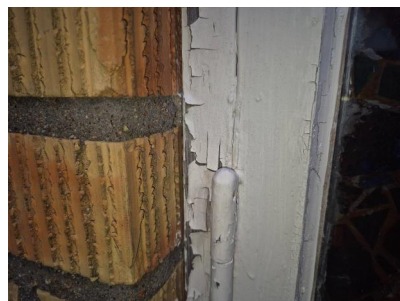
Fönster har färgsläpp och torrspäckor.

Fönsterbågar och fönsterkarmar där målningsbehov finns riskerar att få fukt- och rötskador på grund av sämre vattenavvisande förmåga.

För att öka livslängden på fönster rekommenderas målning och underhåll.

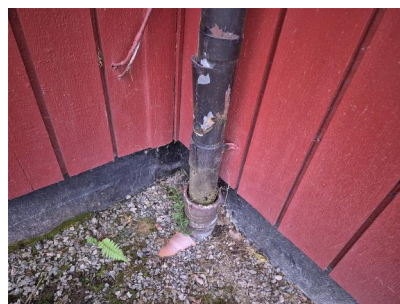
Lövsilar finns inte.

När det saknas lövsilar så finns det risk att det blir stopp i dagvattenledningen.

För att hindra stopp i dagvattenledningar rekommenderas komplettering av lövsilar.

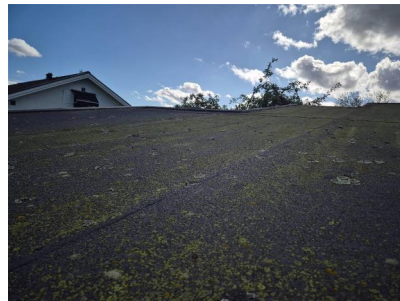
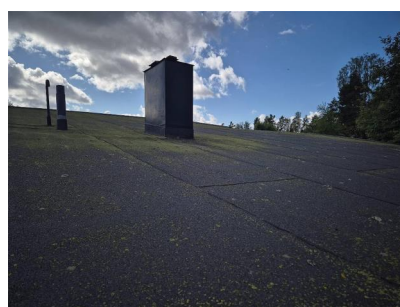
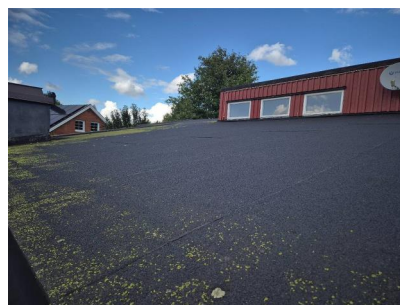
Takpappen är äldre. Taket är besiktat från stege.

Tätskiktet på ett platt/låglutande tak har enligt vår bedömning en begränsad livslängd. Eftersom takpappen är äldre har det ett minskat motstånd mot vattengenomträngning. Detta i sin tur kan leda till att takkonstruktionen drabbas av fuktskador.

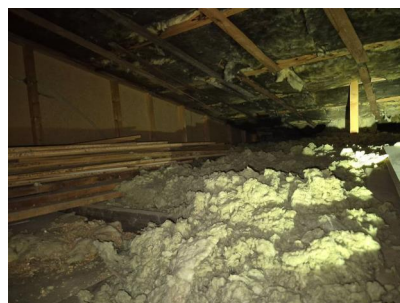
Vindsutrymmet saknar landgångar.

Vindsutrymmet kunde inte besiktas eftersom landgångar saknas.

Vi rekommenderar en kompletterande besiktning när landgång monterats.

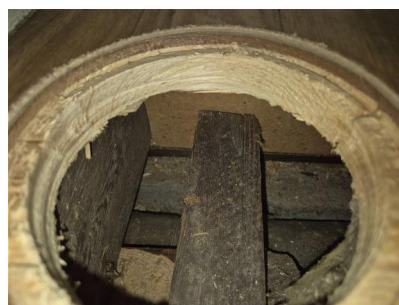
Vid kontroll av konstruktion uppmättes fuktvärden under kritisk nivå för mikrobiell tillväxt och normal lukt upplevdes. Vid kontroll som gjordes i sovrum och utbyggnad noterades det träskyddsbehandlat virke i ytterväggssyll i sovrummet.

Grundläggningen består av en betongplatta på mark utan underliggande isolering och med ett uppreglat isolerat golv dikt an betongen. Fuktkvoten uppmättes till 9-14 % och den relativa fuktigheten till 65-73 %. Gränsvärdet för mikrobiell tillväxt är 75% RF och 17% FK.

Befintlig golvkonstruktion och eventuella väggssyllar riskerar att drabbas av fuktskador på grund av naturlig fuktpåverkan. Detta i sin tur kan leda till mikrobiella skador (angrepp av mikroorganismer) som kan resultera i att mikrobiell lukt sprids till boendemiljön. Om väggssyllarna är tryckimpregnerade kan även en kemisk lukt förekomma.

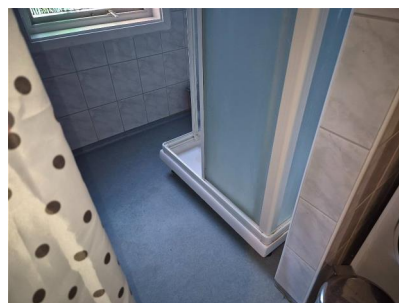
Våutrymmet har äldre yt-/tätskikt.  
- Äldre gjutjärnsbrunn finns i utrymmet.

Eftersom funktionen, som innebär att ytskiktet/tätskiktet ska vara vattentätt, kan vara nedsatt finns en ökad risk att vatten tränger igenom ytskiktet/tätskiktet med vattenskador i omkringliggande konstruktioner som följd.

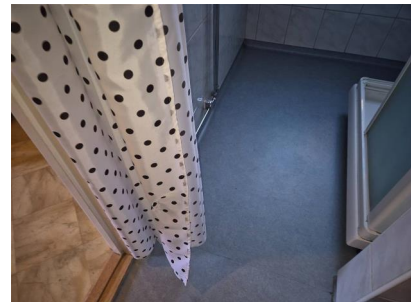
Limmad plastmatta finns på betongplattan.

På grund av naturlig fuktpåverkan från mark riskerar plastmattan att släppa från underlaget. Mattan och limmet kan också avge en kemisk lukt som sprids till boendemiljön.

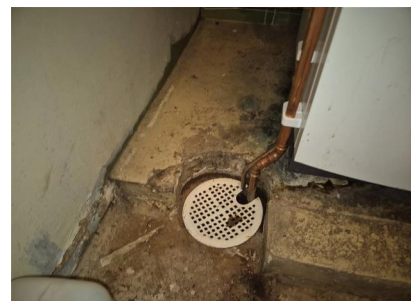
Gjutjärnsbrunnen är rostangripen.

Golvbrunn i pannrum/garage är i dåligt skick.

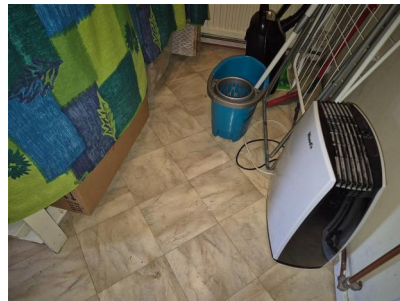
Limmad plastmatta finns på betongplattan.

På grund av naturlig fuktpåverkan från mark riskerar plastmattan att släppa från underlaget. Mattan och limmet kan också avge en kemisk lukt som sprids till boendemiljön.

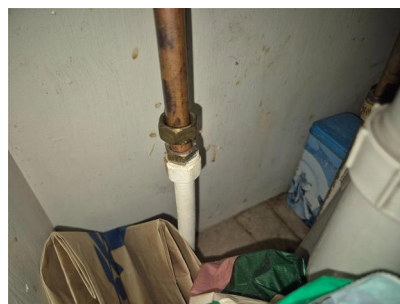
Fuktskydd saknas i diskbänksskåp och under vitvaror samt diskmaskinsslangen saknar upphängningsbygel.  
- Vridstopp saknas på blandaren.

Utan fuktskydd är det svårt att upptäcka läckage från rörledningar. Vatten kan då tränga in i omkringliggande konstruktioner och orsaka fuktskador.

För att upptäcka eventuella läckage, installera ett fuktskydd.

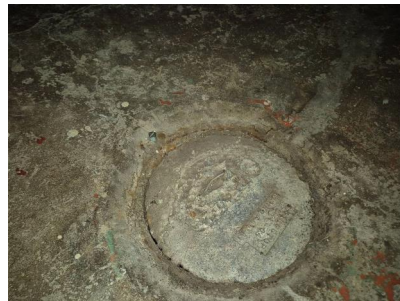
Gjutjärnsbrunnen är rostangripen.

Golvbrunn i pannrum/garage är i dåligt skick.
