# Besiktningsprotokoll

Anticimex Försäkringsbesiktning i samarbete med Fastighetsbyrån

| Fastighetsadress:<br>Östbergsvägen 16b | |

| Besiktningsdatum:<br>2025-09-03 | Protokollnummer:<br>69219524 |

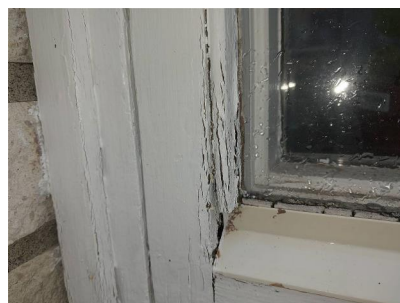
Vissa isolerglas är äldre.

Befintliga fönster är äldre vilket betyder att tätningen mellan fönsterrutorna kan vara sämre. Detta kan leda till att missfärgning/imma kan uppstå mellan glasrutorna.

Vissa fönster är i behov av underhåll.

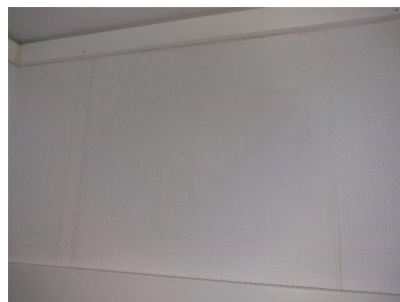
Läckage i entréhall har skett några gånger genom åren, detta på grund av läckage via yttertak, senast 2022. Fuktutredningsföretag kopplades in och åtgärder skedde. Torrt sedan dess.

Rinnmärken syns på vägg ovanför ytterdörr.

Fuktindikerat utan anmärkning.

Se även uppgifter lämnade av fastighetsägare.

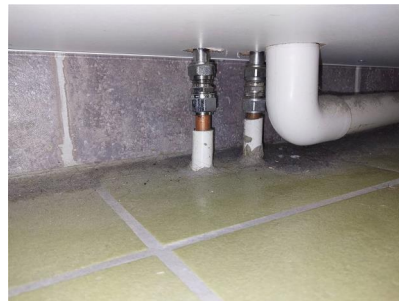
Våutrymmet har äldre yt-/tätskikt.

-Rör genomföringar finns i golv.

Eftersom funktionen, som innebär att ytskiktet/tätskiktet ska vara vattentätt, kan vara nedsatt finns en ökad risk att vatten tränger igenom ytskiktet/tätskiktet med vattenskador i omkringliggande konstruktioner som följd.

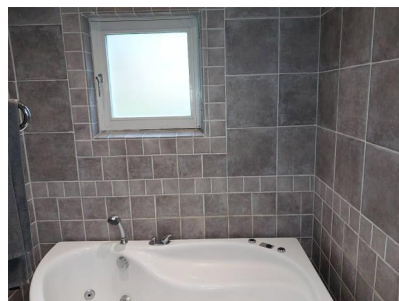
Fönster är olämpligt placerat.

Fönstrets placering i våutrymmet utgör en risk för fuktskador i fönster- och väggkonstruktionen.

För att minska risken för fuktskador på fönster och väggkonstruktion rekommenderas att man skyddar fönstret mot vattenbegjutning.

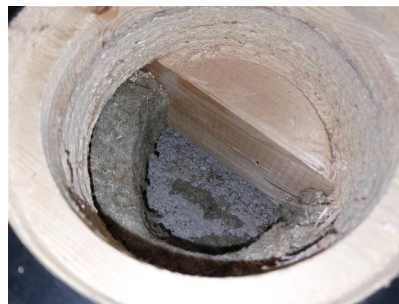
Vid kontroll av golvkonstruktion uppmättes fuktvärden under kritisk nivå för mikrobiell tillväxt och normal lukt upplevdes.

Grundläggningen består av en betongplatta på mark utan underliggande isolering och med ett uppreglat isolerat golv dikt an betongen. Fuktkvoten uppmättes till 12 % i träkil mot betongplattan och den relativa fuktigheten till 74 %.

Konstruktion beskriven; Betongplatta, träreglar uppallade på träkil, mellanliggande mineralull, golvspånskiva, plastmatta, lumpapp, trägolv.

Kontroll utförd under kyl/frys i kök.

Befintlig golvkonstruktion och eventuella väggsyllar riskerar att drabbas av fuktskador på grund av naturlig fuktpåverkan. Detta i sin tur kan leda till mikrobiella skador (angrepp av mikroorganismer) som kan resultera i att mikrobiell lukt sprids till boendemiljön. Om väggsyllarna är tryckimpregnerade kan även en kemisk lukt förekomma.

Det finns risk för mikrobiell tillväxt om den relativa fuktigheten (RF) i den omgivande luften är över 75 %. I furuvirke motsvarar det en fuktkvot (FK) på 17 %.

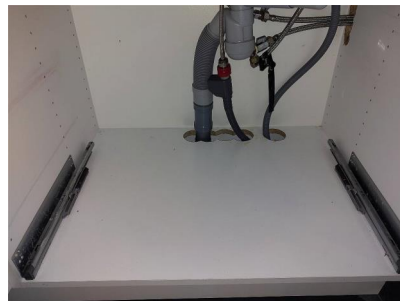
Fuktskydd saknas i diskbänksskåp.

För att lättare upptäcka eventuella läckage, installera ett fuktskydd.

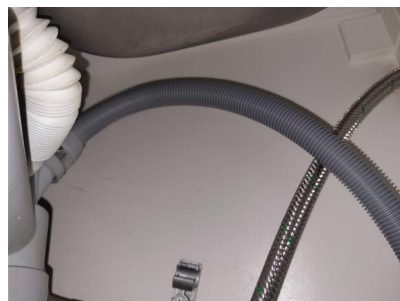
Upphängningsbygel saknas på avloppsslang från diskmaskinen.

För att hindra brott på avloppsslang rekommenderas komplettering av upphängningsbygel.

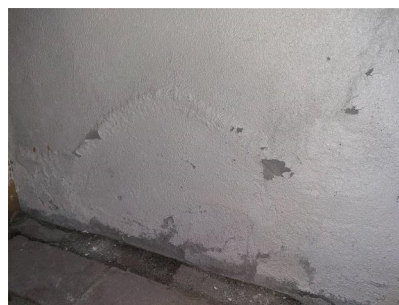
Putssläpp noterades i nederkant på väggar.
