**Fastighetsuppgifter**

Sanda 5:152

Tre backars väg 30

| Uppdragsnummer | A34052 |

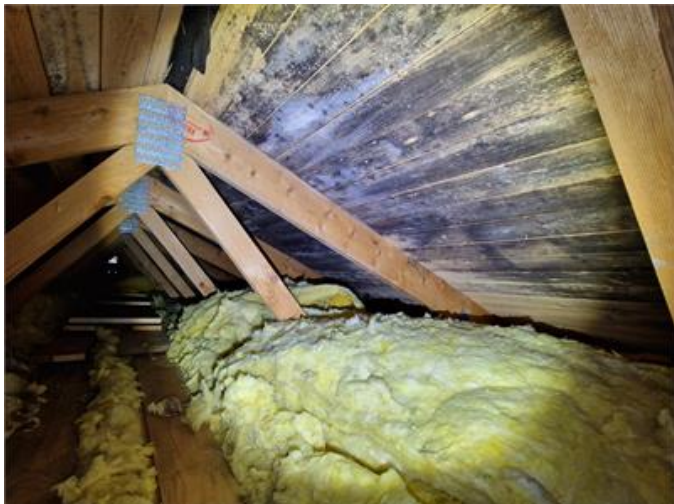
Vind:

| Besiktningsresultat | | | | | |
|---|---|---|---|---|---|
| Vind | | x | | | Mikrobiell påväxt förekommer på underlagstakets undersida, vilket bör kontrolleras regelbundet och åtgärdas i erforderlig omfattning om så anses nödvändigt. Se även bild sid 5. |

Mikrobiell påväxt förekommer på underlagstakets undersida.

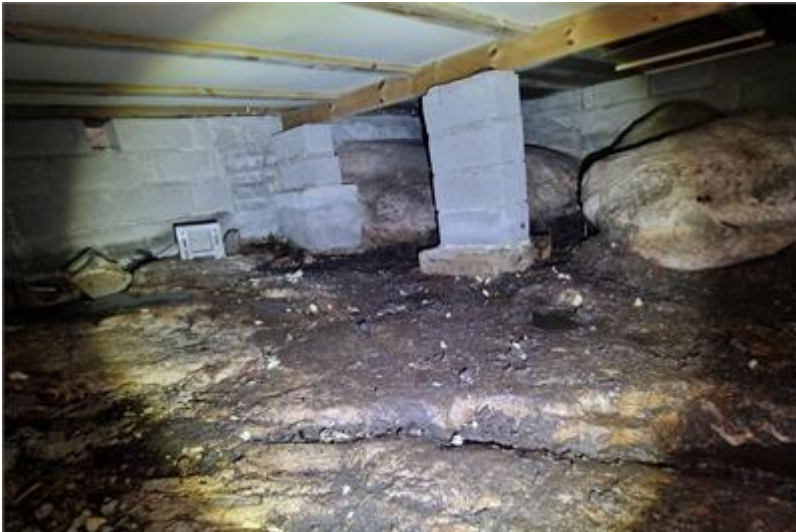
| Besiktningresultat | | | | | |
|---|---|---|---|---|---|
| Krypgrund | | | X | | Grundens utformning betecknas som en riskkonstruktion. Se vidare nedan under rubriken Kommentarer och Riskanalys samt Bilaga 1.<br>Läs även information lämnad av säljare ang grunden. |

Det kritiska gränsvärdet för mikrobiell tillväxt brukar anges till ca 15-17% fuktkvot (FK).

- FK i aktuell grund uppmättes till 23% i blindbotten och fritt vatten fanns på makbädden.

En vidare undersökning bör utföras för att konstatera orsaken till och omfattningen av detta samt för att fastställa behov av åtgärd.
