# Besiktningsprotokoll

| Fastighetsbeteckning:<br>Huseby 6:18 | |
| Fastighetsadress:<br>Vallmovägen 6 | |

| Besiktningsdatum:<br>2025-09-03 | Protokollnummer:<br>69245945 |

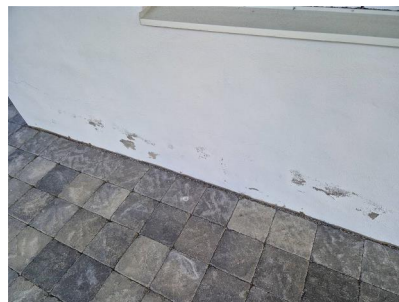
Lokala sprickor och färgsläpp förekommer.

Risk för frys-/fuktrelaterade skador på grund av sämre vattenavvisande förmåga.

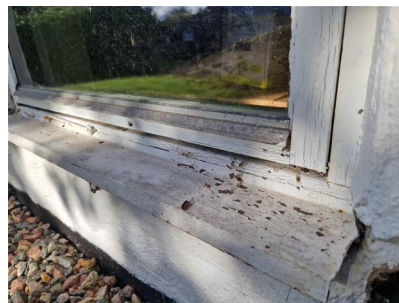
- Vissa fönster och dörrar är i behov av målning.
- Isolerglaskassetter är till största del äldre.

Risk för fuktrelaterade skador på grund av sämre vattenavvisande förmåga. Äldre isolerglaskassetter riskerar missfärgning/imma mellan glasrutorna då tätningen kan vara sämre p.g.a. ålder.

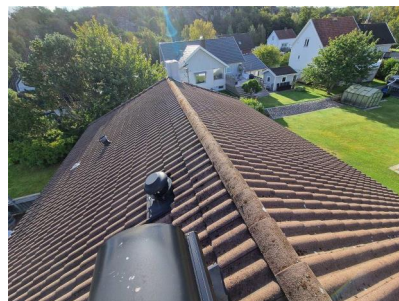
- Taktäckningen är äldre.
- Viss mosspåväxt förekommer på takpannorna.

Takpannor, plåtdetaljer och underlagspapp har enligt vår bedömning en begränsad livslängd. Eftersom byggnadens taktäckning är äldre har det ett minskat motstånd mot vatteninträngning, vilket kan resultera i fuktrelaterade skador på träläkt och underliggande konstruktioner.

Taket har av säkerhetsskäl besiktigats från mark och takstege.

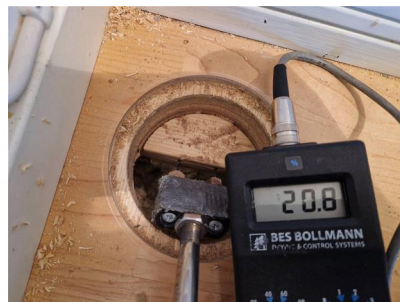
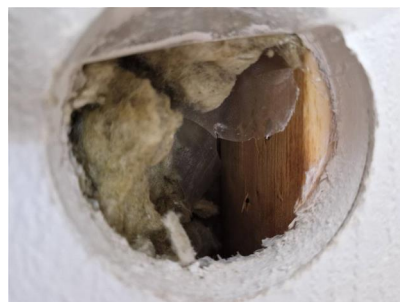
- Kontroll av konstruktioner utfördes genom håltagning i golv (Trappförråd mot Sovrum 2) och vägg (Sovrum 2 ytterväggshörn). Vid kontroll av konstruktion uppmättes fuktvärden över kritisk nivå för mikrobiell tillväxt.
- Avvikande/Mikrobiell lukt upplevdes i provhål golv samt golv/vägg-vinklar i Sovrum 2.
- Kontroll av golvkonstruktion i Sovrum 1 var inte möjlig p.g.a. vattenburen golvvärm.

Grundläggningen består av en betongplatta på mark med delvis uppreglade mineralulls isolerade träkonstruktioner samt källargrundmurar med delvis påreglade mineralulls isolerade träkonstruktioner. Dessa konstruktioner får ofta fuktrelaterade skador på grund av naturlig fuktvandring.

Risk för mikrobiell tillväxt föreligger om den relativa fuktigheten (RF) i den omgivande luften är över 75 %, vilket i furuvirke motsvarar en fuktkvot (FK) på 17 %.

- Provhål golv FK 21 % och RF 79 %.
- Provhål vägg FK 16 % och RF 82 %.

En fördjupad undersökning rekommenderas för att konstatera orsak och omfattning av de förhöjda fuktvärdena och den mikrobiella lukten.

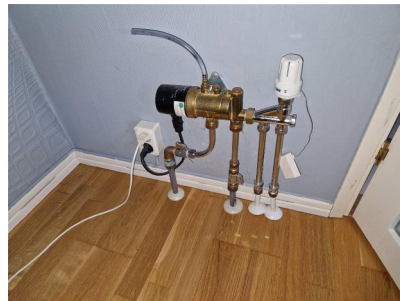
Golvvärmecentral saknar vattentät botten.

Risk att vatten/fukt på grund av läckage inte upptäcks och tränger ner i omkringliggande konstruktioner med fuktrelaterade skador som följd.

Utrymmet kan med fördel kompletteras med ett fuktlarm.

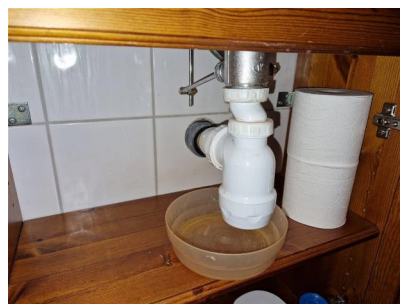
Dropläckage förekommer från vattenlås/handfat.

Vid fuktindikering som utfördes i utrymmet noterades inga avvikelser.

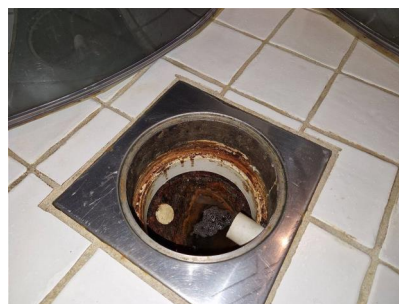
- Golvbrunnen är av gjutjärnstyp och är rostangripen samt försedd med förhöjningsring.
- Inget synligt anslutet tätskikt mot golvbrunnen.
- Enstaka klinkerplattor har släppt från underlaget (hålrumsljud).

Bristerna medför ökad risk för att vatten kan tränga ner i omkringliggande konstruktioner med fuktrelaterade skador som följd.

Fuktindikering mot kakel och klinker som regelbundet vattenbegjuts är svårt att utföra då även det underliggande sättbruket kan ge utslag på instrumentet utan att skada föreligger. Fuktindikering har dock utförts i delar av utrymmet som ej vattenbegjuts samt i angränsande rum/konstruktioner, utan avvikelser.

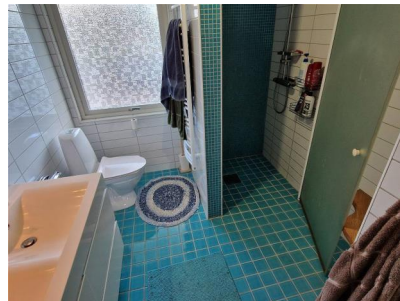
Golvfallet utanför duschzonen är bristfälligt.

Bristerna medför att vatten kan bli stående i lågpunkter med missfärgningar som följd.

Fuktindikering mot kakel och klinker som regelbundet vattenbegjuts är svårt att utföra då även det underliggande sättbruket kan ge utslag på instrumentet utan att skada föreligger. Fuktindikering har dock utförts i delar av utrymmet som ej vattenbegjuts samt i angränsande rum/konstruktioner, utan avvikelser.

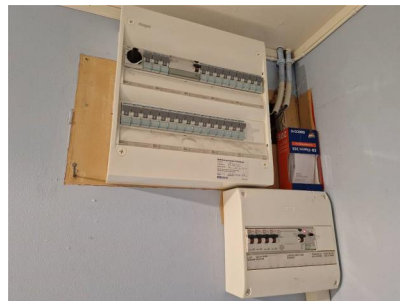
- Gruppförteckning över elcentralen saknas.
- Jordfelsbrytare finns till elcentralen.
- Vid stickprovvis funktionskontroll av jordade vägguttag i kök och våtutrymmen noterades inga avvikelser.

"Gruppförteckning" är en lista som ska vara placerad vid elcentralen. Den visar vilka säkringar som är anslutna till vilka armaturer, vägguttag och apparater. Den är också till för att underlätta vid felsökning och elarbeten.

Kontakt rekommenderas med elektriker för att upprätta en gruppförteckning som placeras i närheten av elcentralen.
