# Besiktningsprotokoll

Anticimex Försäkringsbesiktning i samarbete med Fastighetsbyrån

| Fastighetsadress:<br>Beckasinvägen 8 | |

| Besiktningsdatum:<br>2025-09-03 | Protokollnummer:<br>69239296 |

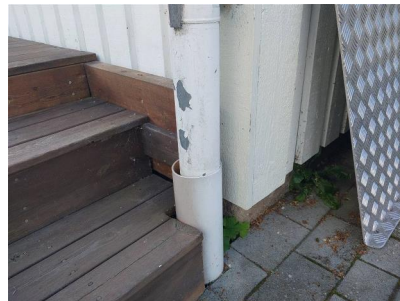
### Utvändigt / Hängrännor / Stuprör

- Stuprör avslutas nära husliv.

Stuprör som avslutas intill husliv (ovan mark) kan medföra en ökad fuktbelastning på grundmur/sockel med fuktrelaterade skador som följd.

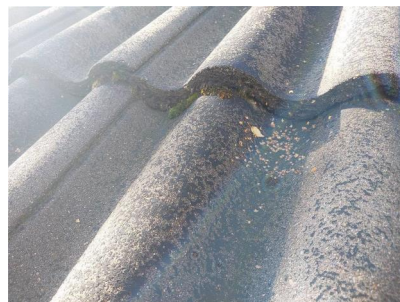
### Utvändigt / Tak

- Mindre mosspåväxt noterades på tak.
- Taket är besiktigt ifrån anläggande stege och mark.

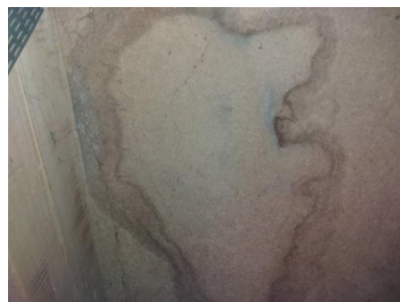
### Utvändigt / Vind

- Underlagstaket består av träfiberskivor.
- Fuktbläck noterades på träfiberskiva.

Eftersom underlagstaket består av träfiberskivor utan yttre täckning av papp under takbeklädnaden, finns risk vid ogynnsam väderlek att regnvatten/snö tränger in i skivskarvar med läckage på vindsutrymmet som följd. Med tiden kan även träfiberskivorna drabbas av fuktskador.

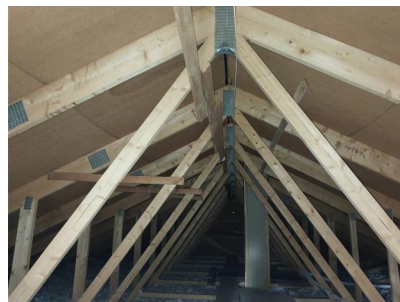
- Vid kontroll av vinden uppmättes fuktvärden under kritisk fuktnivå för mikrobiell tillväxt och en normal lukt upplevdes. Fuktkvoten i underlagstak/takbjälkar uppmättes till 9.5 %.

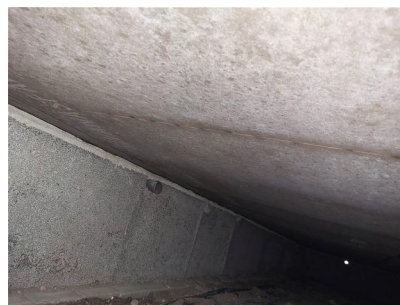
### Utvändigt / Krypgrund

- Vid kontroll av konstruktion i krypgrund noterades fuktvärden över kritisk fuktnivå och det förekommer mikrobiell påväxt.

De höga fuktvärdena och den mikrobiella påväxten innebär att grundens klimat under delar av året är för fuktigt. Detta kan i förlängningen leda till rötskador i konstruktionen. För att undvika detta så måste krypgrundens klimat bli torrare.

Fuktkvoten uppmättes till 18 %.

För att undvika detta så måste grundens klimat bli torrare. Läs Anticimex faktablad om uteluftsventilerade krypgrunder för tips och råd.

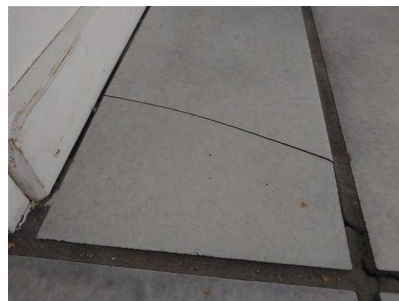
### Entréplan / Entréhall

- Spricka noterades på klinker i hall.

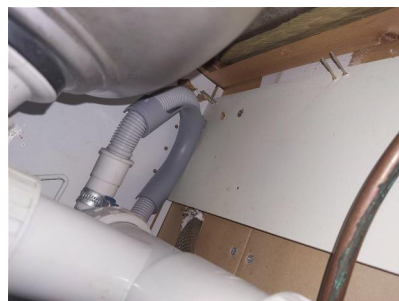
- Upphängningsbygel finns till avloppsslang till diskmaskin men sitter ej fast.

För att hindra brott på avloppsslang rekommenderas komplettering av upphängningsbygel.

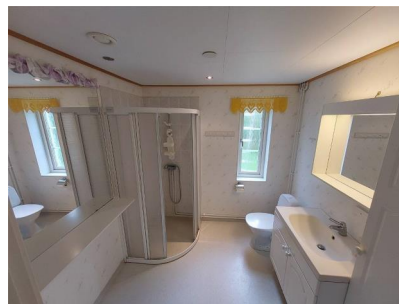
### Entréplan / Dusch/Toalett

- Våtutrymmet har äldre yt-/tätskikt.

Eftersom funktionen, som innebär att ytskiktet/tätskiktet ska vara vattentätt, kan vara nedsatt finns en ökad risk att vatten tränger igenom ytskiktet/tätskiktet med vattenskador i omkringliggande konstruktioner som följd.

Fuktindikering i utrymmet gav inga förhöjda fuktindikationer.

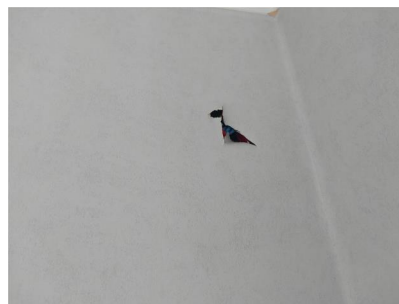
### Entréplan / Sovrum 3

- Skyddslock saknas på kopplingsdosa.

Montera skyddslock.

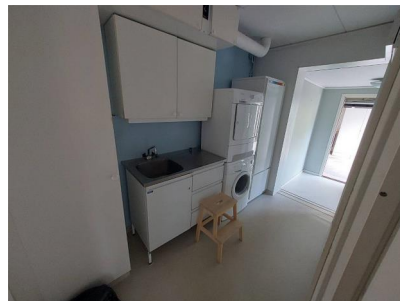
### Entréplan / Tvättstuga

- Våtutrymmet har äldre yt-/tätskikt.

Eftersom funktionen, som innebär att ytskiktet/tätskiktet ska vara vattentätt, kan vara nedsatt finns en ökad risk att vatten tränger igenom ytskiktet/tätskiktet med vattenskador i omkringliggande konstruktioner som följd.

Fuktindikering i utrymmet gav inga förhöjda fuktindikationer.

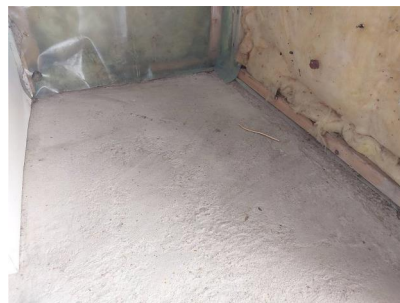
### Entréplan / Garage/Förråd

- Vid kontroll av väggsyllar uppmättes fuktvärden under kritisk nivå för mikrobiell tillväxt och normal lukt upplevdes.

- Kontroll utförd i väggsyll i garage.

Fuktkvoten uppmättes till 16.5%.

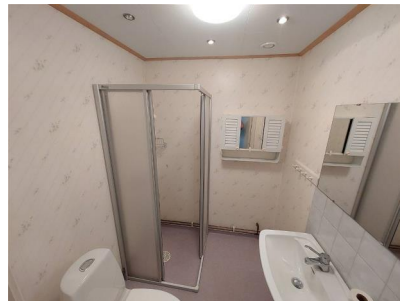
### Entréplan / Dusch/Toalett

- Våtutrymmet har äldre yt-/tätskikt.

Eftersom funktionen, som innebär att ytskiktet/tätskiktet ska vara vattentätt, kan vara nedsatt finns en ökad risk att vatten tränger igenom ytskiktet/tätskiktet med vattenskador i omkringliggande konstruktioner som följd.

Fuktindikering i utrymmet gav inga förhöjda fuktindikationer.
