# Besiktningsprotokoll

Anticimex Försäkringsbesiktning i samarbete med Fastighetsbyrån

| Fastighetsadress:<br>Bastufjärden 140 | |

| Besiktningsdatum:<br>2025-09-02 | Protokollnummer:<br>69215557 |

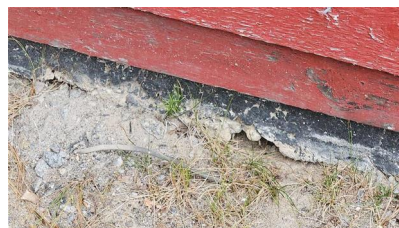
Sprickor finns i sockel på vissa ställen.

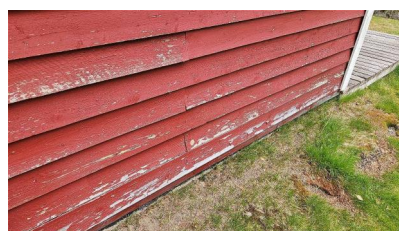
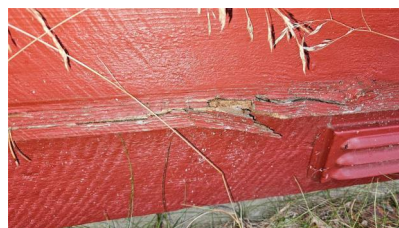
Fasadbeklädnaden har färgsläpp, torrsprickor och på vissa träpaneler har tappat infästning mot underlaget på lokala ställen.

Enstaka träpaneler har lokala rötskador, främst på baksidan av huset.

För att öka livslängden på fasadbeklädnaden rekommenderas målning/underhåll samt byte av rötskadade material.

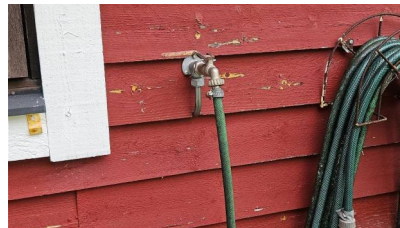
Vattenutkastaren är inte frostsäker.

Byt till självdränerande vattenutkastare vilket innebär att den är frostsäker.

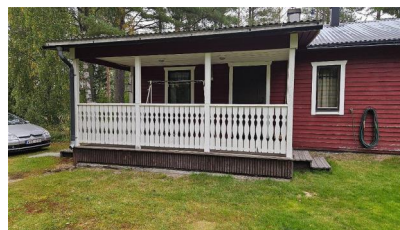
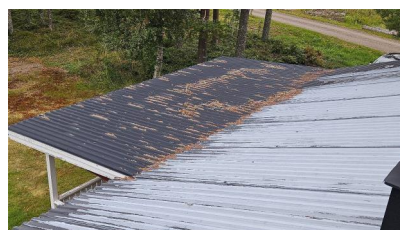
- Entrébro är sned (har satt sig något)
- Taklutning ovan entrébro är svag, och takfotsplåt finns ej
- Räcke till entrébro har färgsläpp och torrsprickor.

Vi rekommenderar målning och underhåll.

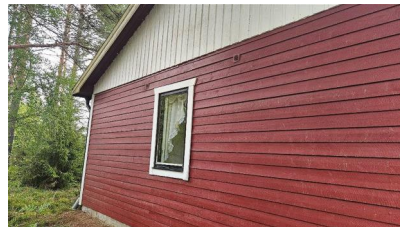
Överbleck saknas ovan fönster.

Avsaknad av bleck ovanför fönster medför en ökad risk för att vatten kan rinna in och orsaka fuktrelaterade skador i omkringliggande konstruktioner.

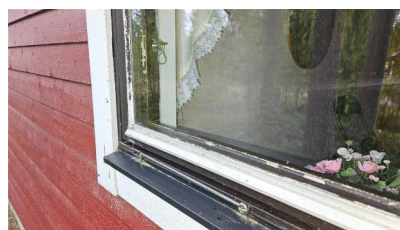
Fönster har färgsläpp, kitt/torrspäckor och är i behov av målning och underhåll.

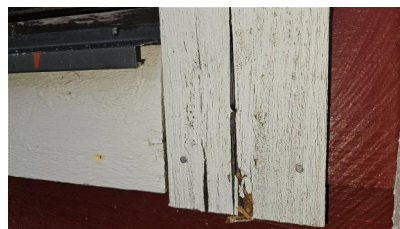
Fönsterfoder har lokala rötskador på vissa ställen.

Vi rekommenderar byte av rötskadade material.

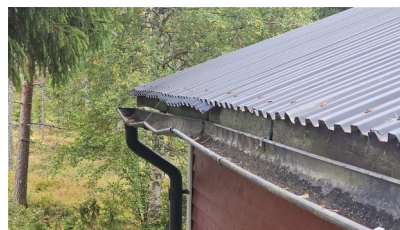
- Deformationer finns på hängrännor.
- Hängrännor lutar fel på flera ställen och har släppt från rännkrok.

När hängrännor har en felaktig lutning (bakfall) finns risk att regnvatten svämmar över vilket i sin tur kan leda till fuktskador på fasad och sockel.

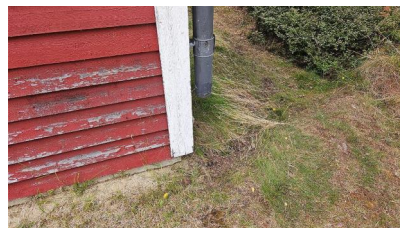
Stuprör är bristfälligt anslutet till markledning.

Stuprör som avslutas intill huset (ovan mark) kan medföra en ökad fuktbelastning på grundmur/sockel som i sin tur kan leda till fuktrelaterade skador.

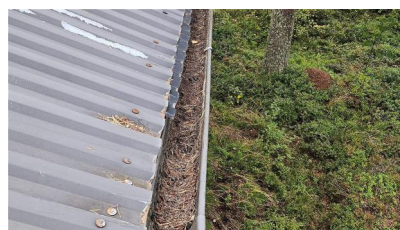
Hängrännor är skräpfyllda.

För att förhindra översvämning rekommenderas rensning av hängrännor.

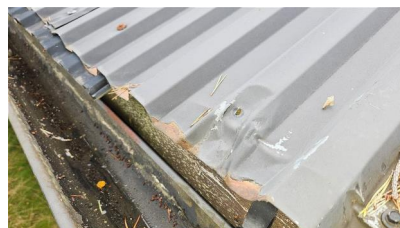
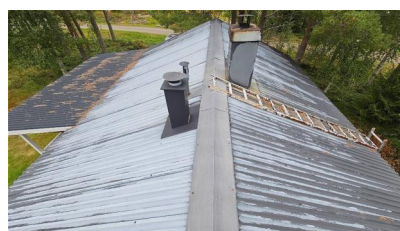
- Rostangrepp finns runt skorsten, takgenomföring och på vissa ställen, främst på nedre delen av plåttak vid mot hängrännor

- Äldre spikat plåttak.

Eftersom husets taktäckning är äldre har det ett minskat motstånd mot vatteninträngning. Takets infästningar av spik med gummibricka har passerat sin tekniska livslängd. Detta medför ett minskat motstånd mot vatteninträngning som i sin tur kan leda till fuktskador på träläkt och vidare ner i underliggande konstruktioner.

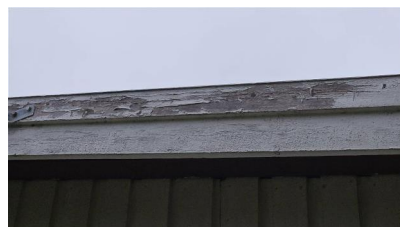
Vindskivor har färgsläpp och är i behov av målning och underhåll.

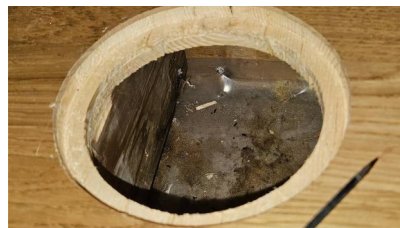
Vid kontroll av golvkonstruktion uppmättes fuktvärden under kritisk nivå för mikrobiell tillväxt och normal lukt upplevdes.

Provhål 1 i golv i kök under kyl/frys.

(RF) Relativ fuktighet uppmättes till 68% vid 17.5 grader. (Mätningen utfördes ovan plast/ångspärr)

Fuktkvoten i golvregel uppmättes till 14%.

Mät punkt i sovrum 1 i golv vid vägglöst mot yttervägg.

(RF) Relativ fuktighet uppmättes till 73% vid 15 grader.

Observera att en hel del spillning från smågnagare har noterats i golvkonstruktionen. Detta framkom i samband med provhåltagning och konstaterades finnas i isoleringen under det uppreglade golvet.

Befintlig golvkonstruktion och eventuella väggsyllar riskerar att drabbas av fuktskador på grund av naturlig fuktpåverkan. Detta i sin tur kan leda till mikrobiella skador (angrepp av mikroorganismer) som kan resultera i att mikrobiell lukt sprids till boendemiljön. Om väggsyllarna är tryckimpregnerade kan även en kemisk lukt förekomma.

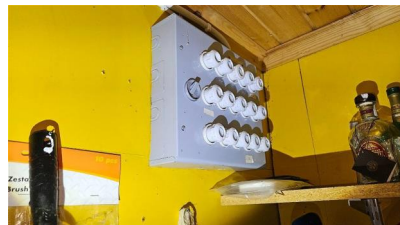
Gruppförteckning över elcentralen saknas.

Jordfelsbrytare finns ej i huset.

Det finns inget krav att hus byggda före år 2000 ska ha jordfelsbrytare. Jordfelsbrytaren minskar dock risken för personskador och brand orsakade av elanläggningen.

Elcentralen är placerad i förrådet utvändigt.

Kontakta en elektriker för kontroll och åtgärd.

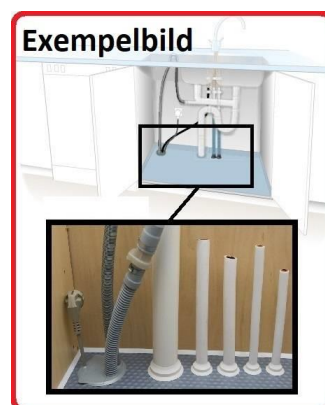
Fuktskydd saknas i diskbänksskåp.

För att upptäcka eventuella läckage, installera ett fuktskydd.

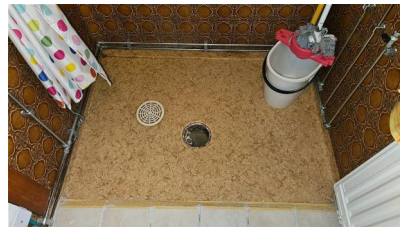
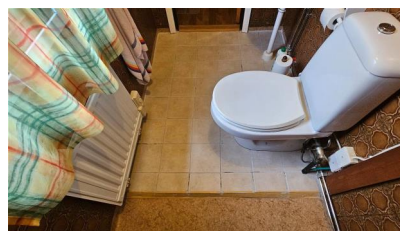
- Rörgenomföring finns i golv.
- Golvlutning mot golvbrunn är bristfällig.
- Tätskikt saknas under klinkergolv.
- Våtrummet har äldre yt/tätskikt.

De noterade bristerna innebär en ökad risk att vatten tränger igenom ytskiktet/tätskiktet med vattenskador i omkringliggande konstruktioner som följd.
