# Besiktningsprotokoll

Anticimex Överlåtelsebesiktning av småhus - nivå 1

| Fastighetsadress:<br>Östra Haddåsen Björknäs1 | |

| Besiktningsdatum:<br>2025-08-19 | Protokollnummer:<br>69205027 |

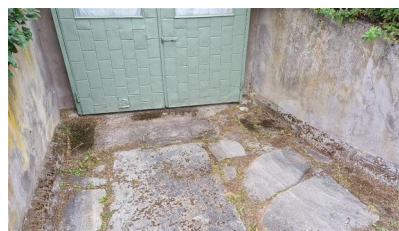
Marken lutar mot huset vid garagedfart.

Rekommenderas att hålla brunnen fri från löv.

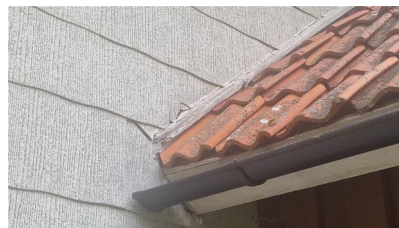
I vinkel mot tvättstugan på baksidan finns skador i eternitplattor och vattbräda är i dåligt skick.

Risk finns att vatten tränger in i konstruktionen och orsakar skador. Rekommenderas att täta/laga. Vid osäkerhet kontaktas fackman.

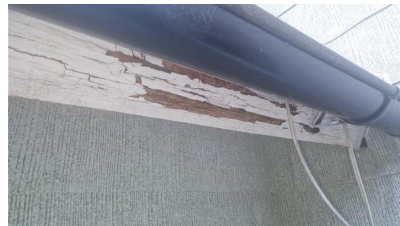
Takfotsbräda rötskadad vid fäste till takstege.

Rekommenderas att byta skadad bräda samt tillse att hängrännen är fri från löv.

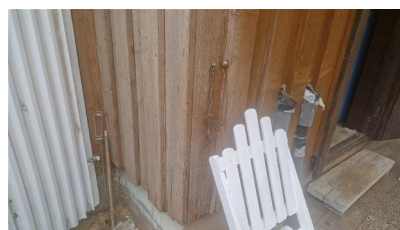
Målning/underhåll rekommenderas av träfasad på tillbyggnad och vindsbalkar på huset.

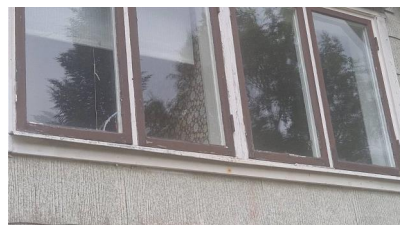
Trädetaljer på fönster på gavel mot infart är i behov av målning/underhåll.

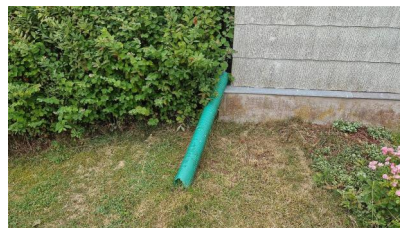
Stuprör är inte anslutet till markledning.

Stuprör som inte är anslutet till markledning kan medföra en ökad fuktbelastning på grundmur/sockel som i sin tur kan leda till fuktrelaterade skador.

Däremot leds vattnet bort en bit från huset.

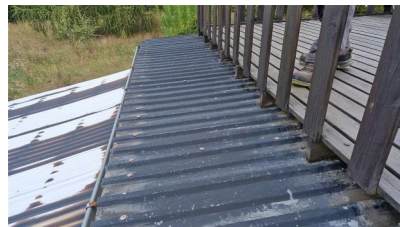
Låglutande tak har fel taktäckning.

Taktäckningen av plåt är inte anpassad till taklutningen. Risk finns för läckage med fuktskador som följd.

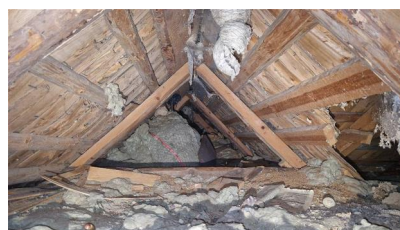
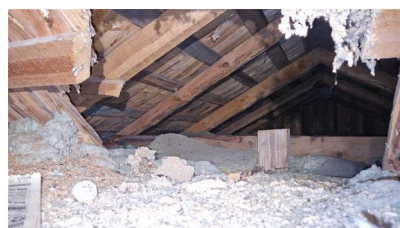
Expansionskärl finns installerad på vind.

Expansionskärl som är i bruk på vinden är olämpligt placerat då ett läckage kan leda till att vatten rinner ut i omkringliggande konstruktioner med fuktskador som följd.

Endast en mindre del av vinden kunde kontrolleras från lucka då ingen landgång finns.

Jag rekommenderar en lucka även på andra sidan av murstocken.

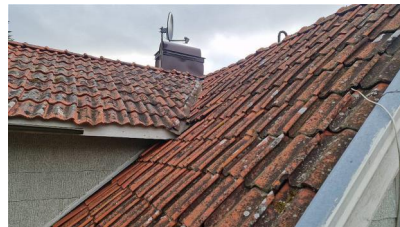
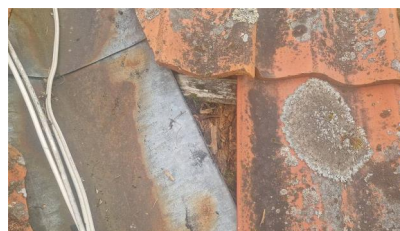
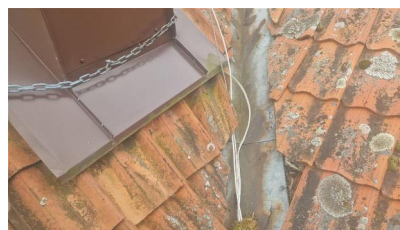
Takpannor med underlagstak av hyvlat spån, (sticketak)

Med denna konstruktion är det extra viktigt att takpannorna är hela. Eftersom underlagstaket inte har en papp kan regn och snö som tränger in genom otätheter leda till fuktskador i underliggande konstruktion.

En takpanna i ränndelen vid takstege låg ur läge. Rötskada noteras i underliggande spån. Pannan lades tillrätta vid besiktning.

Takpannor och plåtdetaljer har enligt vår bedömning en begränsad livslängd. Plåtar i ränndalar har rostangrepp.

Eftersom husets taktäckning är äldre har det ett minskat motstånd mot vatteninträngning.

Mossa noteras på takpannor.

Jag rekommenderar kontroll av underliggande konstruktion.

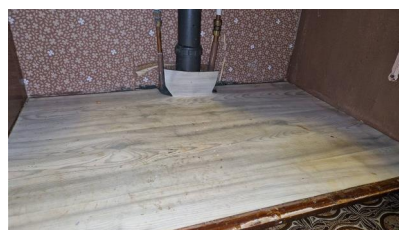
Fuktskydd i diskbänksskåp saknar gaveluppvik och är inte tätt runt genomföringar. Under kyl/frys saknas fuktskydd.

Utan fuktskydd är det svårt att upptäcka läckage från rörledningar. Vatten kan då tränga in i omkringliggande konstruktioner och orsaka fuktskador.

För att upptäcka eventuella läckage, installera ett fuktskydd under kyl/frys och täta i botten av diskbänksskåpet.

Ett vattenlarm kan med fördel monteras i botten av diskbänksskåpet.

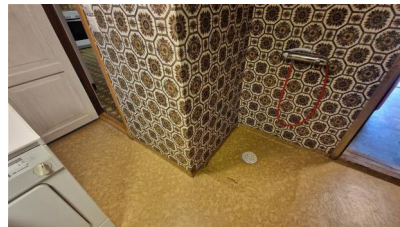
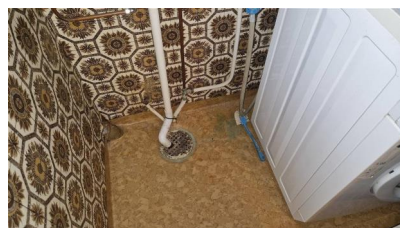
Våutrymmet har äldre yt-/tätskikt.

Utrymmet är äldre och har passerat tiden för sin tekniska livslängd.

- Plastmattan spricker isär i svetsade skarvar.
- Tätade sprickor finns i duschzonen.
- Rör genomföringar finns i golv till element och intill gjutjärnsbrunn.
- Äldre rostig gjutjärnsbrunn vid tvättmaskinen. Denna brunn är också placerad för nära vägg.
- Avloppsrör placerat precis i hörnet vid tvättmaskin. Detta försvårar möjligheten att täta runt detta rör.
- Frånluft finns inte, paxfläkt sitter monterad i toalett.

Renovering av utrymmet rekommenderas. Kontakta en behörig våtrumsentreprenör för en renovering. I samband med renoveringen bör omkringliggande konstruktioner kontrolleras för att upptäcka eventuella följdskador.

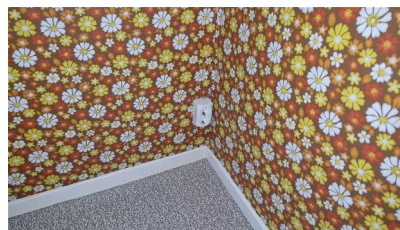
Jordade och ojordade eluttag finns i samma rum.

Jordat uttag har ingen jord inkopplad.

Rekommenderas att byta till ojordat uttag.

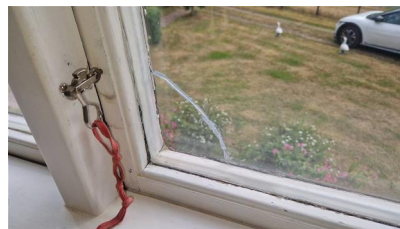
Spricka finns i yttre fönsterglas.

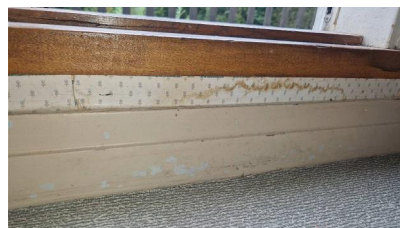
Fuktfläck noteras under altandörr. Inga förhöjda fuktindikationer vid besiktningstillfället.
