**Fastighetsuppgifter**

Bofinken 75

Bofinkstigen 43

| Uppdragsnummer | A34057 |

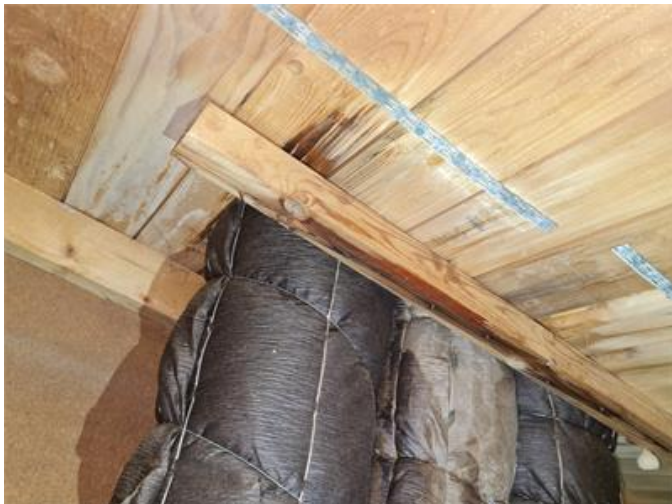
| Besiktningsresultat | | | | | |
|---|---|---|---|---|---|
| <b>Vind</b> | | | X | | - Fuktfläckar samt förhöjda värden noteras runt rör genomföringar både i tak samt i isolering. Se även bild. Vidare utredning rekommenderas. |

Fuktfäckor samt förhöjda värden noteras runt rör genomföringar både i tak samt i isolering.

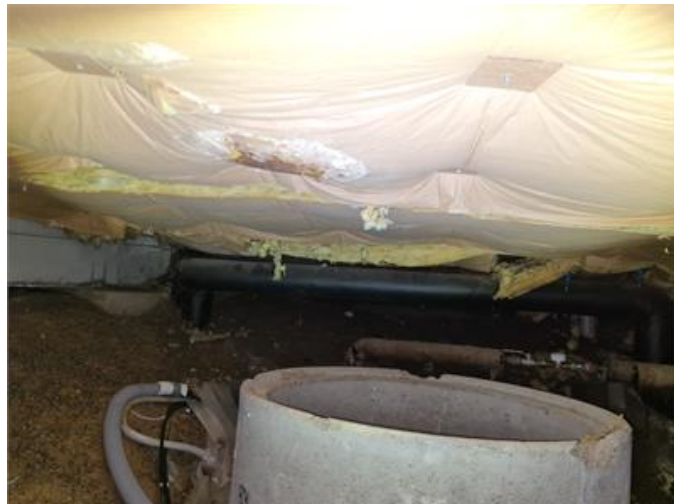
| Besiktningsresultat | | | | | |
|---|---|---|---|---|---|
| | | | X | | - Fuktfläck med förhöjda värden noteras i isolering. Vidare utredning rekommenderas. Se även bild. |

Fuktfleck med förhöjda värden noteras i isolering.
