# Besiktningsprotokoll

Anticimex Överlåtelsebesiktning av småhus - nivå 1

| Fastighetsadress:<br>Björkövägen 19 | |

| Besiktningsdatum:<br>2025-09-02 | Protokollnummer:<br>69244775 |

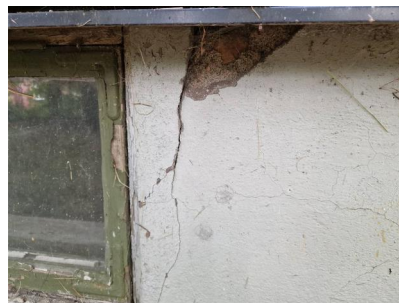
#### Utvändigt / Sockel

Sprickor finns i sockel och putsen har släppt.

Vi rekommenderar en fördjupad undersökning för att bedöma orsak och omfattning.

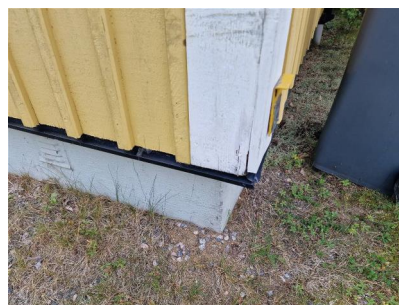
#### Utvändigt / Fasad

Mindre rötskador finns i fasadpanelen. Allmänt behov av fasadtvätt och vissa otätheter finns i fasaden

För att öka livslängden på fasadbeklädnaden rekommenderas underhåll.

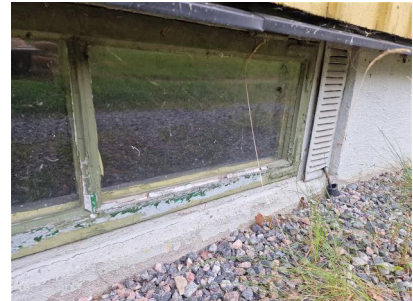
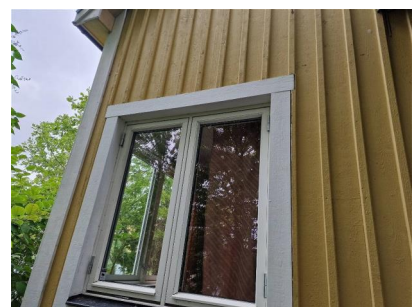
## Utvändigt / Fönster

Överbleck saknas på vissa fönster och otätheter finns på dom undre fönsterblecken.

Avsaknad av bleck ovanför fönster och otätheterna vid fönsterblecken medför en ökad risk för att vatten kan rinna in och orsaka fuktrelaterade skador i omkringliggande konstruktioner.

Källarfönster har färgsläpp och torrsprickor.

För att öka livslängden på fönster rekommenderas målning och underhåll.

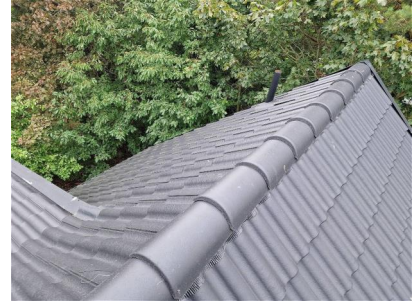
### Utvändigt / Tak

Inget att notera.

Besiktning av yttertaket har genomförts från mark, anliggande stege samt takstege.

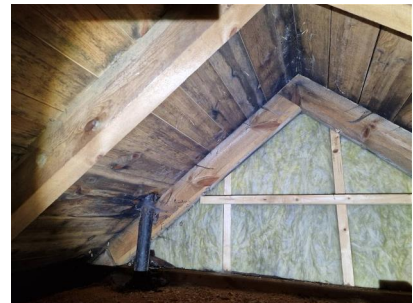
### Utvändigt / Vind

Endast delar av vinden var besiktningsbar då landgångar saknades.

Underlagstaket har missfärgningar/fuktfläckar. Dessa bedöms vara äldre.

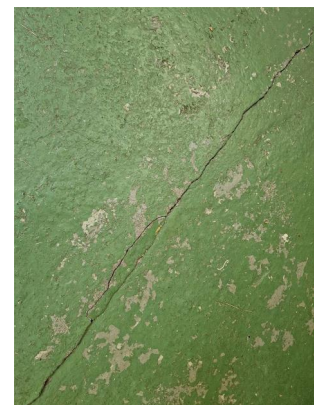
### Utvändigt / Veranda

Sprickor finns i betonggolvet och på sockeln.

Målning och allmänt underhållsbehovs finns.

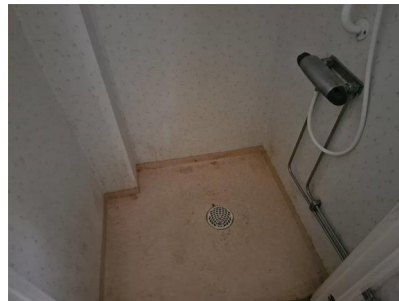
### Entréplan / Dusch

Våtutrymmet har äldre yt-/tätskikt och skador/ hål finns på väggmattan. Golvbrunnen är av äldre standard.

Utrymmet är äldre och har passerat tiden för sin tekniska livslängd.

Fuktindikering kunde inte genomföras eftersom huset varit obebott under en längre tid.

Renovering av utrymmet rekommenderas. Kontakta en behörig våtrumsentreprenör för en renovering. I samband med renoveringen bör omkringliggande konstruktioner kontrolleras för att upptäcka eventuella följdskador.

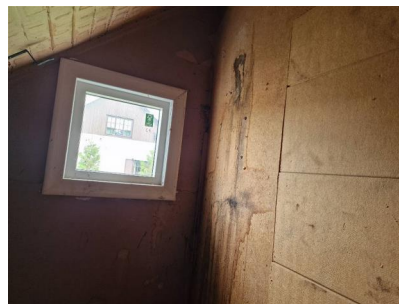
### Övre plan / Sidovind/Förråd 1

Väggen/taket har fuktfläckar. Dessa bedöms vara äldre och inga förhöjda fuktvärden kunde konstateras.

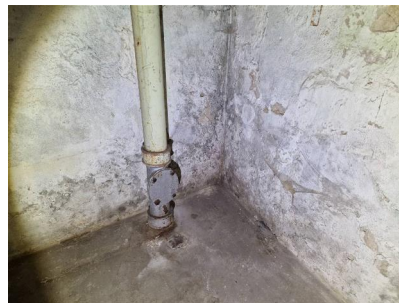
### Källarplan / Allmänt

Puts- och färgsläpp finns på källarväggar.

Vi rekommenderar en fördjupad undersökning för att bedöma omfattning och eventuell kostnad för reparation.

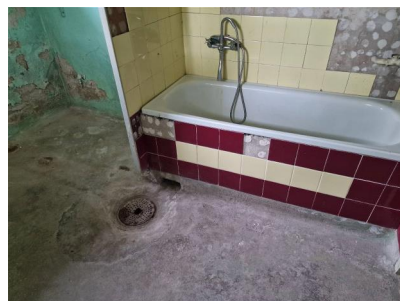
## Källarplan / Badrum

Utrymmet är i behov av renovering.

Utrymmet är äldre och har passerat tiden för sin tekniska livslängd.

Fuktindikering kunde inte genomföras eftersom huset varit obebott under en längre tid.

Renovering av utrymmet rekommenderas. Kontakta en behörig våtrumsentreprenör för en renovering. I samband med renoveringen bör omkringliggande konstruktioner kontrolleras för att upptäcka eventuella följdskador.
