**Fastighetsuppgifter**

Österå 8:9

Österå 56

## Bilaga 1 för kontroll av valda konstruktioner

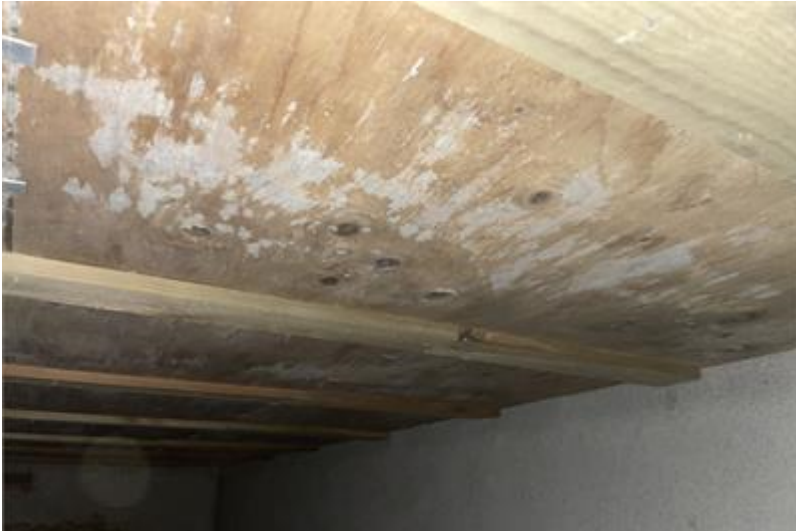
| Besiktningsresultat | | | | | |
|---|---|---|---|---|---|
| Grund | | | X | | Det förekommer mikrobiell påväxt på blindbotten. Plastfolie saknas på markyta. Det förekommer organiskt material på markyta i mindre omfattning |

Det förekommer mikrobiell påväxt över hela ytan i varierande grad. Markyta saknar avdunstningsskydd. Fuktkvoten i blindbotten uppmättes till 21-23%

Det kritiska gränsvärdet för mikrobiell tillväxt brukar anges till ca 15-17% fuktkvot (FK). Miljön i grunden är ogynnsam och bör förbättras.

En krypgrund är en riskkonstruktion med avseende på fukt- och mikrobiella skador. Skador har noterats och skadornas omfattning bör därför fastställas och åtgärdas. Se även info sista sidan. Pos. 10.
