# Besiktningsprotokoll

Anticimex Försäkringsbesiktning i samarbete med Fastighetsbyrån

| Fastighetsadress:<br>Mangen 8 | |

| Besiktningsdatum:<br>2025-09-03 | Protokollnummer:<br>69235787 |

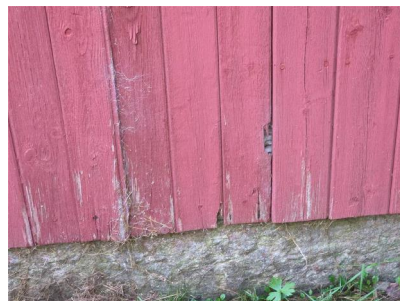
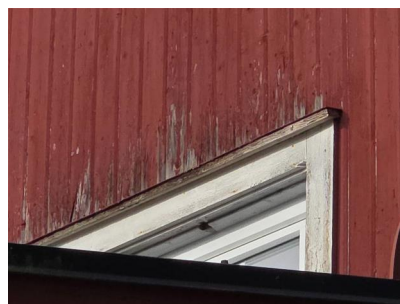
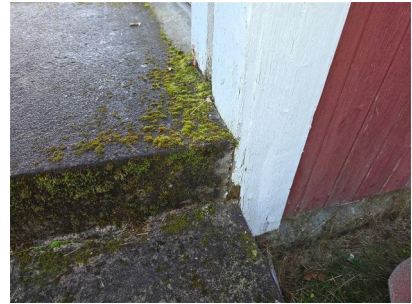
Enstaka panelbrädor har mindre rötskador.  
Fasadpanelen är i behov av målning/underhåll.  
Vid trappor är ändträ fuktpåverkat.

Fasadbeklädnad och träkonstruktioner där målningsbehov finns riskerar att få fukt- och rötskador på grund av sämre vattenavvisande förmåga. För att öka livslängden på fasadbeklädnaden rekommenderas målning och underhåll. I samband med ommålning rekommenderas att de rötskadade panelbrädorna byts ut.

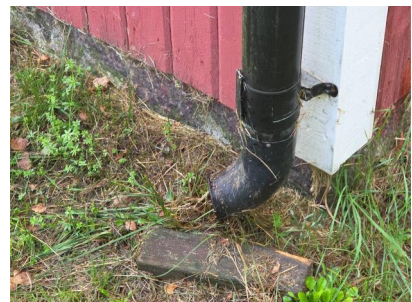
Stuprör är bristfälligt anslutet till markledning.

Stuprör som avslutas intill huset (ovan mark) kan medföra en ökad fuktbelastning på grundmur/sockel som i sin tur kan leda till fuktrelaterade skador.

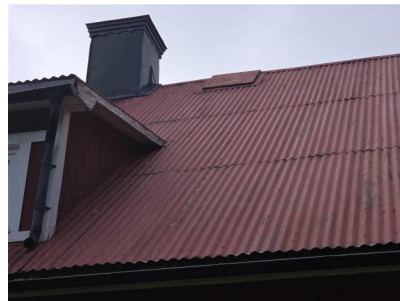
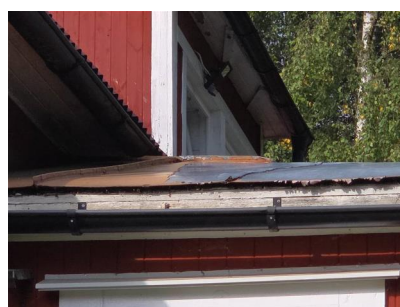
Huvudbyggnad har äldre plåttak.  
Mindre utbyggnad har falsat plåtak med färgsläpp

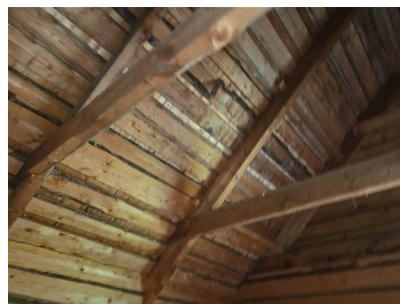
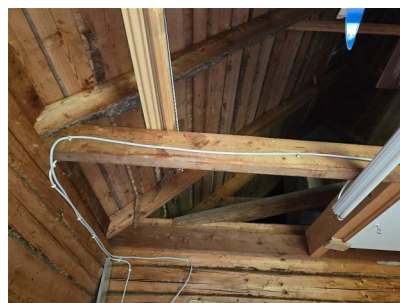
Vid kontroll av vinden uppmättes fuktvärden under kritisk fuktnivå för mikrobiell tillväxt och en normal lukt upplevdes.  
Underlagstak består av sticktak.  
Delar av övervåning har oinredd vind  
Fuktkvoten i underlagstak/takbjälkar uppmättes vid besiktningstillfället till ca 9 %.  
Detta värde varierar dock under året beroende på årstid och utomhusklimat.  
Risk för mikrobiell tillväxt föreligger om den relativa fuktigheten (RF) i den omgivande luften är över 75% vilket i furuvirke motsvarar en fuktkvot (FK) på 17%.

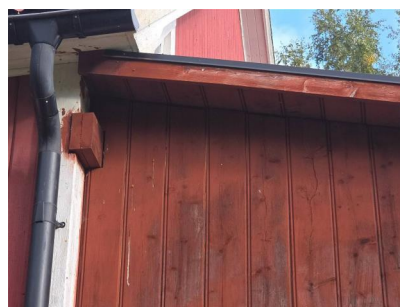
Underhållsbehov kan noteras på trädetaljer

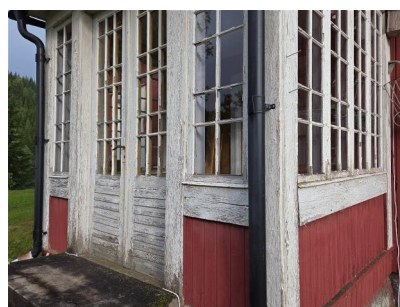
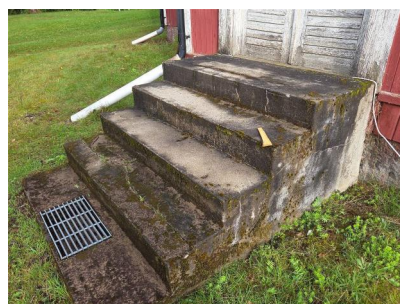
Hela farstukvist inklusive trappa på framsidan hus är i behov av underhåll/renovering.

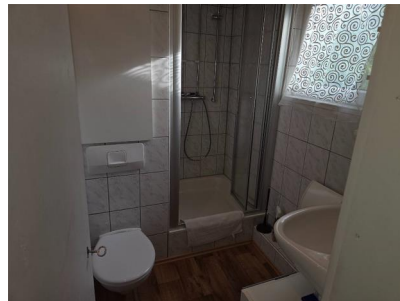
Plastmatta ovanpå laminatgolv på golv och kakel på vägg.

Golvbrunn finns inte i utrymmet.

I skåp finns beredare och inkommande vatten utan golvbrunn.

I denna typ av utrymme bör en golvbrunn finnas. Avsaknaden utgör en ökad risk för fuktskador i omkringliggande konstruktioner.

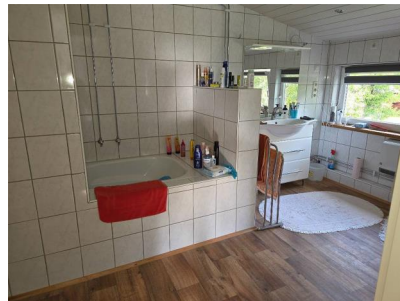
Plastmatta på golv och kakel på vägg.

Golvbrunn finns inte i utrymmet.

I denna typ av utrymme bör en golvbrunn finnas. Avsaknaden utgör en ökad risk för fuktskador i omkringliggande konstruktioner.
