Eldsoppen 7

Ledungsvägen 20

| Uppdragsnummer | C16838 |
| Besiktningsdatum | 2025-09-05 |

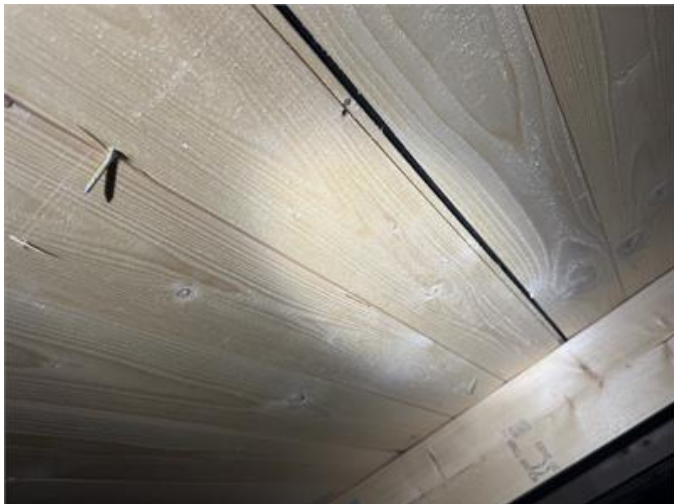
| Besiktningsresultat | | | | | |
|---|---|---|---|---|---|
| Vind | | X | | | Några underlagsbrädor glipar vid spont, se bild. |

Underlagstak glipar vid någon spont.
