# Besiktningsprotokoll

Anticimex Försäkringsbesiktning i samarbete med Fastighetsbyrån

| Fastighetsadress:<br>Skolvägen 8 | |

| Besiktningsdatum:<br>2025-09-05 | Protokollnummer:<br>69227202 |

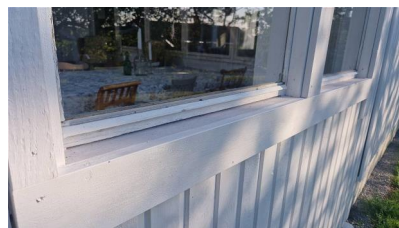
Fönsterbleck saknas på fönster på gaveln.

Avsaknad av fönsterbleck medför en ökad risk för att vatten kan rinna in och orsaka fuktrelaterade skador i omkringliggande konstruktioner.

Mindre mängd fukt kan enligt uppgift droppa in vid skruvinfästningar till taket vid regn.

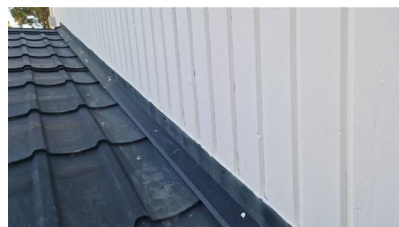
Plåten är något bristfälligt infasad mot fasaden. Mindre mängd vatten kan rinna ner längs med fasaden.

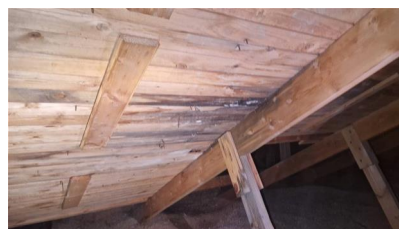
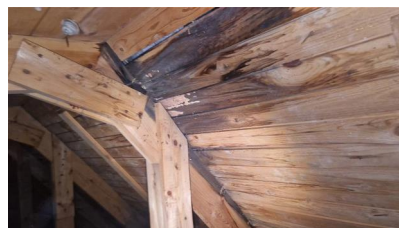
Fuktfläckar finns på några ställen på vinden. Främst vid rännalen mot baksidan, motsatt sida av uterum och längre in i tillbyggnad.

Vid besiktningsstillfället uppmättes inga förhöjda fuktvärden.

Vid kontroll av vinden uppmättes fuktvärden under kritisk fuktnivå för mikrobiell tillväxt.

Fuktkvoten i underlagstak/takbjälkar uppmättes till 8 %.

Risk för mikrobiell påväxt föreligger om fuktkvoten överstiger 17%.

Jag rekommenderar att vinden hålls under uppsikt. Konturerna runt fuktfläckar/missfärgningar kan med fördel ritas in för att lättare upptäcka förändringar.

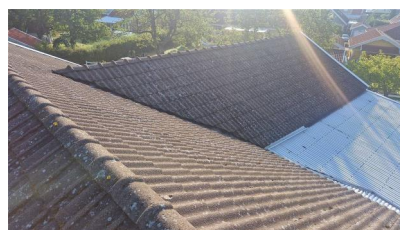
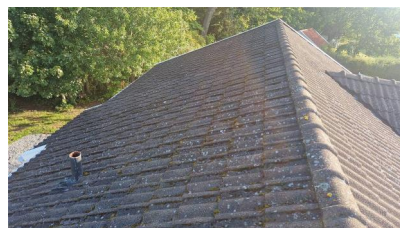
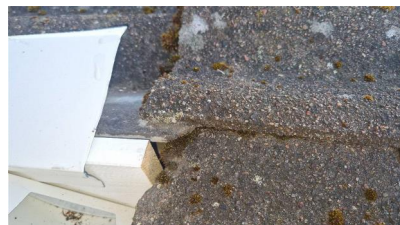
Takpannor, takpapp och plåtdetaljer har enligt vår bedömning en begränsad livslängd.

Eftersom husets taktäckning är äldre har det ett minskat motstånd mot vatteninträngning. Detta i sin tur kan leda till fuktskador på träläkt och vidare ner i underliggande konstruktioner.

- Fotplåt finns inte.
- Mossa finns på takpannor, främst mot framsidan.
- Vid skärmtaket ovanför ytterdörren är ändträ omålat på vindskiva och vindskiveplåten täcker bristfälligt. Rekommenderas kontakt med plåtslagare för kontroll och åtgärd.
- Plåtar i ränndalar har rostangrepp.

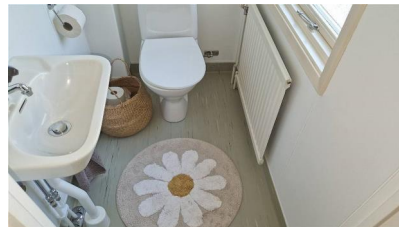
Mattan spricker isär vid genomföringar i golvet.

Ingen förhöjd indikation av fukt vid besiktningstillfället.

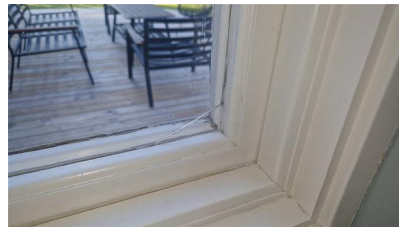
Mindre spricka på insida fönsterglas.

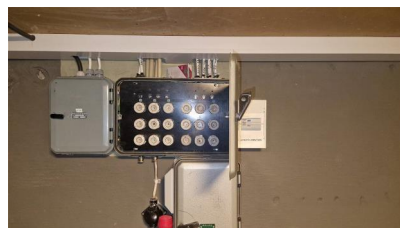
Jordfelsbrytare finns installerad vid elcentralen.

Gruppförteckning finns.

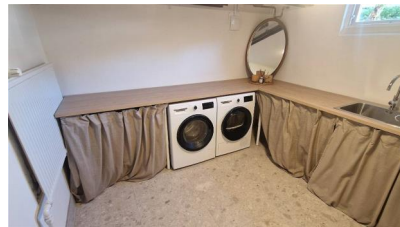
Normala fuktvärden indikerades mot klinker/kakel.

En viss fukt tränger alltid in bakom kakel/klinker via fogarna, detta är helt normalt och innebär inte att tätskiktet/ våtrumsisoleringen under kaklet/klinkern är bristfälligt eller ur funktion.

Vid stickprovskontroll av jordade eluttag noterades inga avvikelser.

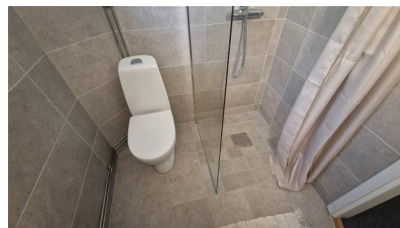
Normala fuktvärden indikerades mot klinker/kakel.

En viss fukt tränger alltid in bakom kakel/klinker via fogarna, detta är helt normalt och innebär inte att tätskiktet/ våtrumsisoleringen under kaklet/klinkern är bristfälligt eller ur funktion.

Vid stickprovskontroll av jordade eluttag noterades inga avvikelser.
