Besiktningssprotokoll

Anticimex Försäkringsbesiktning i samarbete med Fastighetsbyrån

Fastighetsbeteckning: Fillsta 1:17	
Fastighetsadress: Fillsta 140	
Postnummer: 832 93	Ort: Frösön

Försäkringsbesiktning

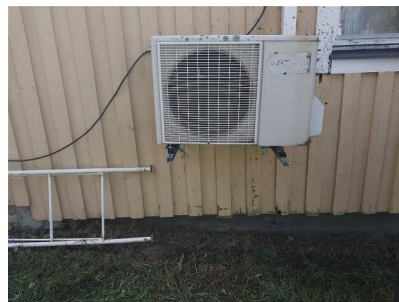
Kondensvatten från luftvärmepumpens utedel leds inte bort från husgrunden.

Luft/luftvärmepumpen har ej varit i drift de senaste åren.

Om denna tas i bruk rekommenderas att avrinningstråg monteras.

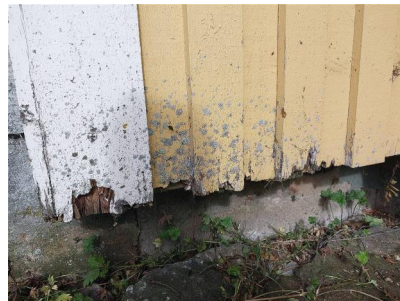
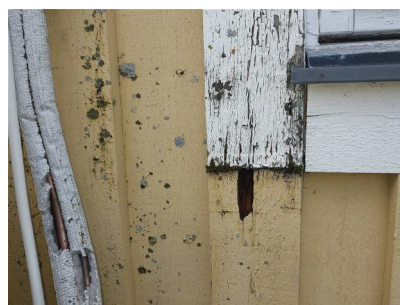
Mindre rötskador finns i fasadpanelen.

Dessa bedöms inte ha lett till bakomliggande skador.

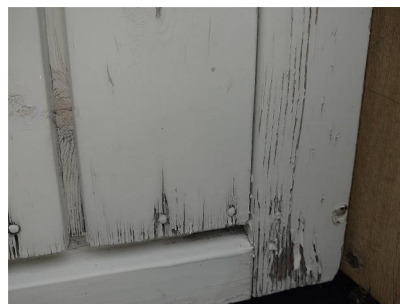
Balkongdörr har färgsläpp.

För att öka livslängden på dörr rekommenderas målning och underhåll.

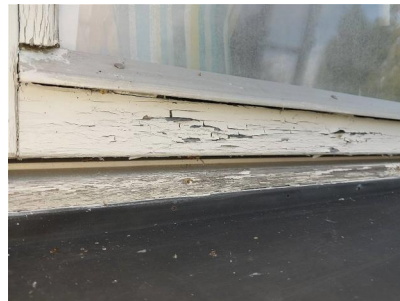
Fönster har färgsläpp och torrsprickor.

För att öka livslängden på fönster rekommenderas målning och underhåll.

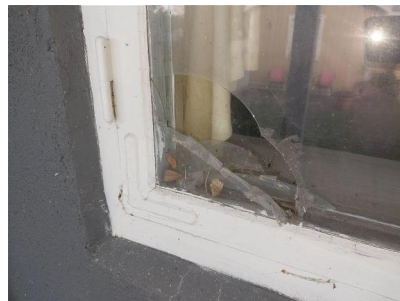
Trasig fönsterruta noterades.

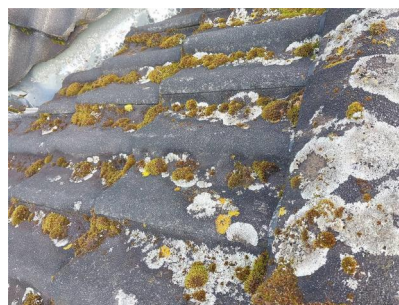
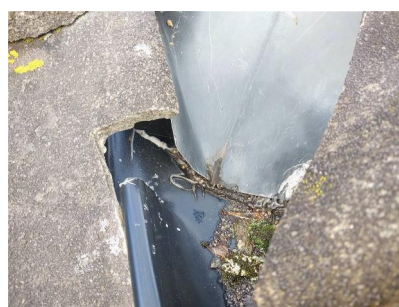
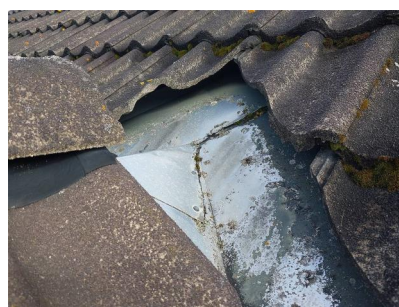
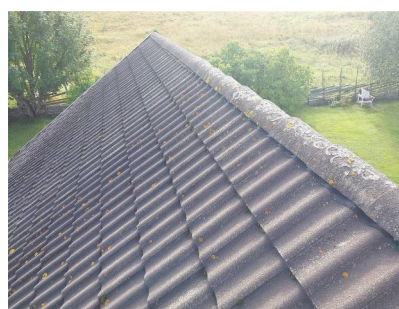
Yttertaket är äldre.

-Alg-/mospåväxt syns på takpannor.

-Vinkelränna har otätheter i anslutning mot tak/hängränna. Vinkelränna är skarvad och spikad.

Takpannor, plåtdetaljer och underlagspapp har enligt vår bedömning en begränsad livslängd. Eftersom husets taktäckning är äldre har det ett minskat motstånd mot vatteninträning. Detta i sin tur kan leda till fuktskador på träläkt och vidare ner i underliggande konstruktioner.

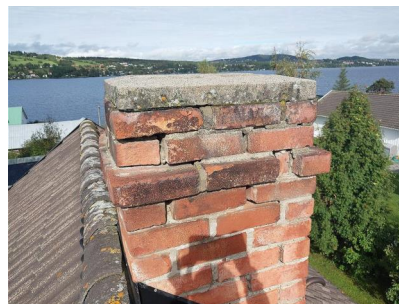
Skorstenen saknar väderskydd.

Fogar har börjat vittra.

Väderskydd kan monteras för att skydda mot nederbörd som annars kan orsaka fuktskador och frostsprängning i skorstenen/ murstocken.

Vi rekommenderar att du kontaktar en fackman för att ta reda på hur och om ett väderskydd ska monteras.

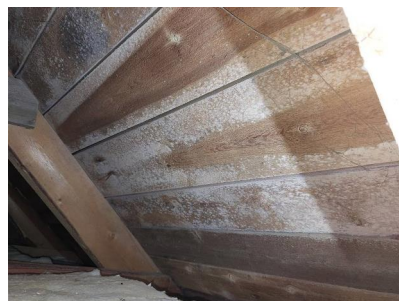
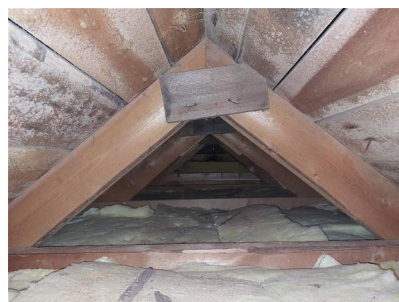
Vid kontroll avnockvinden noterades mikrobiell påväxt på råsponten. Den upptäckta mikrobiella påväxten på underlagstaket är ett tecken på att vinden tillförs fukt inifrån bostaden. I och med att fönstren bytts ut till 3-glas isolerfönster samt husets värmekälla har bytts ut till bergvärme har man även påverkat ventilationen och fuktpåverkan på vinden. Murstocken värms inte längre upp på samma vis som tidigare, vilket påverkar självdraget negativt samt gör så att vinden blir kallare på vinterhalvåret. Den uppvärmda luften inomhus bär på vintern med sig fukten upp på vinden och kondenserar mot det kalla yttertak. Se även bifogat faktablad om uppvärmda vindsutrymmen.

Vid kontroll av vinden har fuktvärden under kritisk fuktnivå för mikrobiell tillväxt uppmätts, dock finns mikrobiell påväxt på underlagstak.

Fuktkvoten i underlagstak/takbjälkar uppmättes till 10 %.

Den upptäckta mikrobiella påväxten på underlagstaket är ett tecken på att vinden har tillförts eller tillförs fukt inifrån bostaden. Observera att besiktning av bostadens ventilationssystem inte har ingått i uppdraget.

För att komma tillrätta med detta kan fuktillförseln inifrån bostaden behöva minskas. Det kan göras genom att ventilationen i bostaden förbättras samt att eventuella otätheter i vindsbjälklaget (tak-/väggvinklar, taklucka med mera) tätas. Läs Anticimex faktablad om uppvärmda vindsutrymmen för tips och råd.

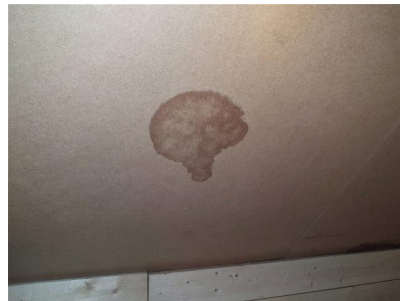
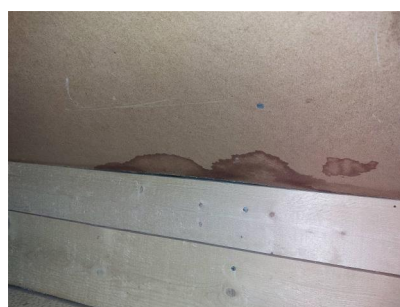
Sidovind 1.

På en sidovind upptäcktes fuktfläckar/missfärgningar. Oklart om dessa är äldre eller "aktiva" läckage. Jag rekommenderar kontakt med takläggare för kontroll och rekommendationer.

Taket har fuktfläckar.

Fuktfläckar kan bero på olika saker, och kan vara ett tecken på en tidigare eller en pågående fuktskada.

Vi rekommenderar kontakt med takläggare/byggtreprenör för att bedöma orsak och omfattning.

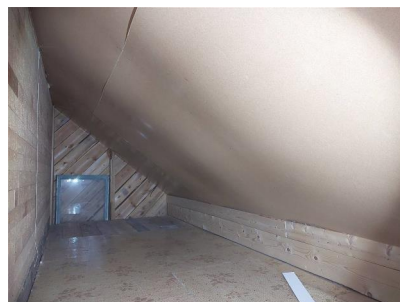
Sidovind 2.

Inget att notera.

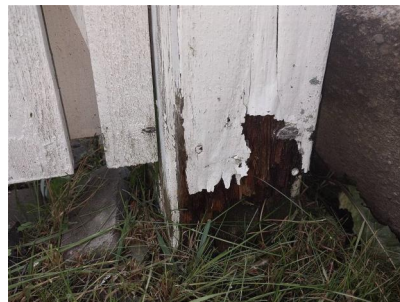
Rötskador noterades på inklädnad på stolpe till altan.

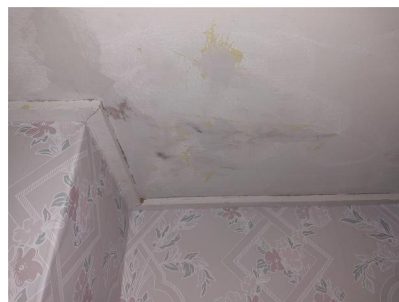
Missfärgningar noterades i tak.

Fuktindikerat utan anmärkning.

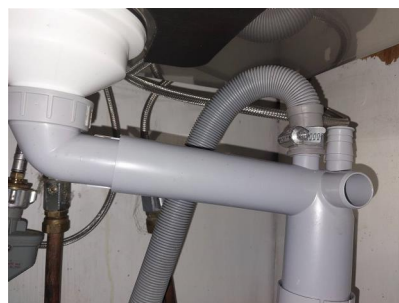
Fuktskydd saknas i diskbänksskåp och under kyl/frys.

Upphängningsbygel saknas på avloppslang från diskmaskinen.

För att lättare upptäcka eventuella läckage, installera fuktskydd.

För att hindra brott på avloppslang rekommenderas komplettering av upphängningsbygel.

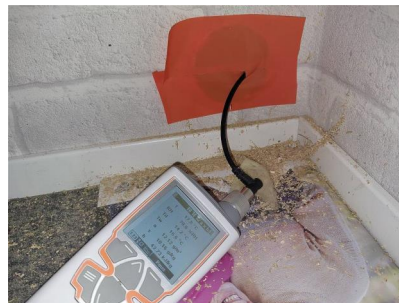
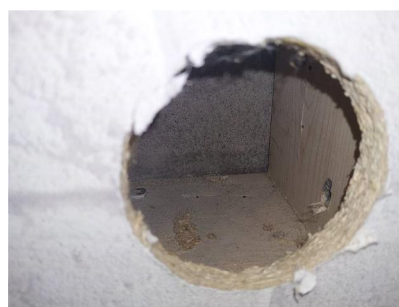
I enstaka utrymmen finns påreglade ytterväggar, detta är typiska riskkonstruktioner som ofta får fuktrelaterade skador. Vid kontroll av denna konstruktion uppmättes förhöjda fuktvärden.

Vid kontroll av väggkonstruktion uppmättes fuktvärden över kritisk nivå för mikrobiell tillväxt och normal lukt upplevdes.

Källargrundmurar med påreglade isolerade ytterväggar.
Fuktkvoten uppmättes till 17 % i träregel, den relativa fuktigheten uppmättes till 80 % och en normal lukt kunde kännas i golv/vägg vinkel.

Konstruktion beskriven; grundmur, träreglar, mellanliggande mineralull, spånskiva, ytskikt.

Kontroll utförd i ytterhörn under trappa.

Påreglade yttergrundmurar finns i hall och badrum.

I protokollet rekommenderas en fördjupad undersökning, men har man som avsikt att riva ut allt trä och ha rena betongytor alternativt en fuktsäker lösning behöver inte utredningen utföras.

Vi rekommenderar en fördjupad undersökning för att bedöma orsak och omfattning.

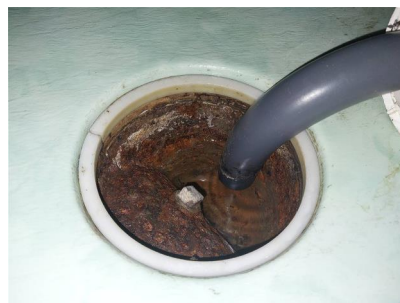
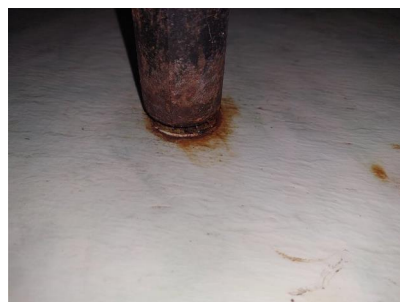
Våtutrymmet har äldre yt-/tätskikt.

-Gjutjärnsbrunnen är rostangripen.

-Golvmattan har skada efter badkarsfot.

Eftersom funktionen, som innebär att ytskiktet/tätskiktet ska vara vattentätt, kan vara nedsatt finns en ökad risk att vatten tränger igenom ytskiktet/tätskiktet med vattenskador i omkringliggande konstruktioner som följd.
