# Besiktningsprotokoll

Anticimex Försäkringsbesiktning i samarbete med Fastighetsbyrån

| Fastighetsadress:<br>Vindarnas väg 21 | |

| Besiktningsdatum:<br>2025-09-05 | Protokollnummer:<br>69237527 |

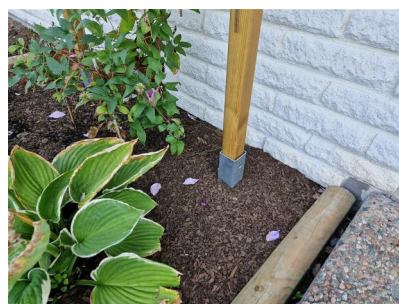
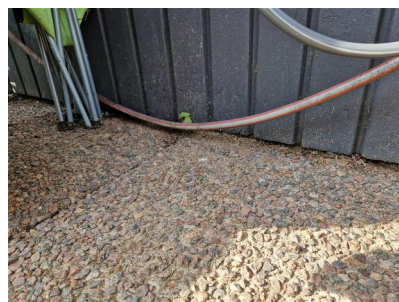
- Avståndet mellan fasadbeklädnaden och marken är inte tillräcklig lokalt.

Eftersom fasadbeklädnaden avslutas för nära mark finns risk för att fukt från marken sugas upp i fasadens nederkant. Detta kan orsaka fuktrelaterade skador i fasadbeklädnaden och bakomliggande konstruktioner.

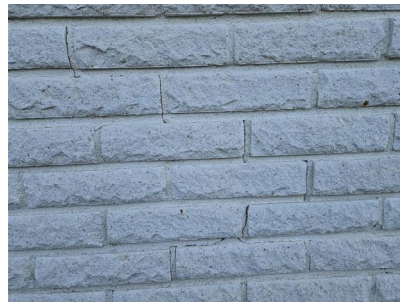
- Sprickor finns i tegelfasaden.

Detta kan leda till fukt- och frysskador i konstruktionen.

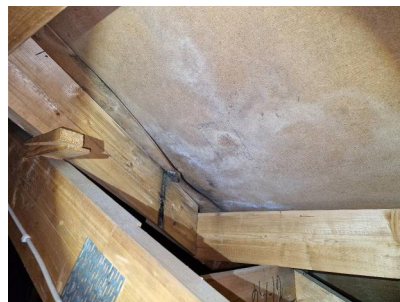
- Underlagstak består av masonitskivor.
- Lokala missfärgningar noterades på skivorna (sett från vind), detta är normalt.

Med denna konstruktion är det extra viktigt att takpannorna är hela. Eftersom underlagstaket inte har en papp kan regn och snö som tränger in genom otätheter leda till fuktskador i underliggande konstruktion.

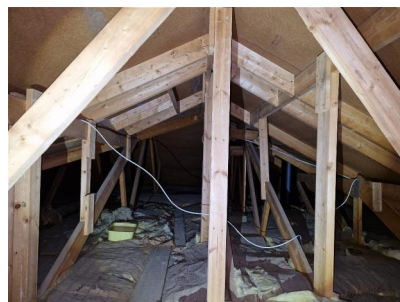
Vid kontroll av vinden uppmättes fuktvärden under kritisk fuktnivå för mikrobiell tillväxt och en normal lukt upplevdes. Fuktkvoten i underlagstak/takbjälkar uppmättes vid besiktningstillfället till ca 8 %. Detta värde varierar dock under året beroende på årstid och utomhusklimat.

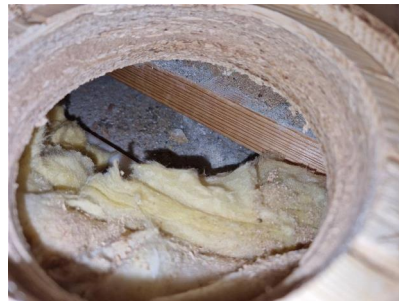
- Vid kontroll av golvkonstruktionen uppmättes fuktvärden under kritisk nivå för mikrobiell tillväxt och normal lukt upplevdes.

Provplats: Sovrum 1 i vinkel mellan ytter och innervägg.  
Konstruktionens uppbyggnad: Betongplatta- träreglar/träsyll dikt an betongen - mineralull- spånskiva- foam - parkettgolv.  
Fuktkvoten uppmättes till 11 % i ytterväggssyll.

Befintlig golvkonstruktion och eventuella väggssyllar riskerar att drabbas av fuktskador på grund av naturlig fuktpåverkan. Detta i sin tur kan leda till mikrobiella skador (angrepp av mikroorganismer) som kan resultera i att mikrobiell lukt sprids till boendemiljön. Om väggssyllarna är tryckimpregnerade kan även en kemisk lukt förekomma.

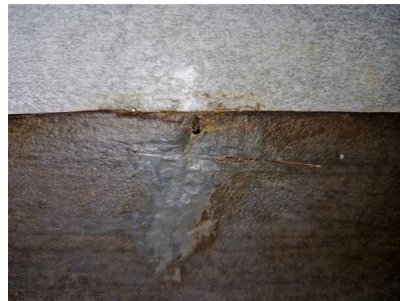
- Väggbeklädnaden har en mindre lokal otäthet i duschzon.

Otätheten i väggbeklädnaden medför att vatten kan tränga ner i bakomliggande konstruktioner med fuktskador som följd. Detta kan i sin tur leda till mikrobiella skador (angrepp av mikroorganismer).

Täta med silikon.

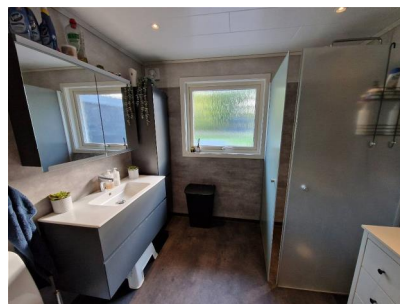
- Mekanisk frånluft och våtrumsfläkt finns i samma rum.

- Fuktindikering i utrymmet gav inga förhöjda fuktindikationer.

Det rekommenderas att enbart ett frånluftsalternativ används i utrymmet.

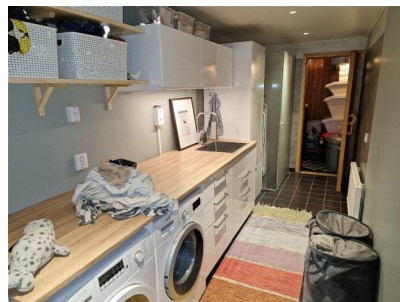
- Fuktindikering i utrymmet gav inga förhöjda fuktindikationer.
