Praktikanten 8

Industrigatan 2

| Uppdragsnummer | G34913 |
| Besiktningsdatum | 2025-09-04 |

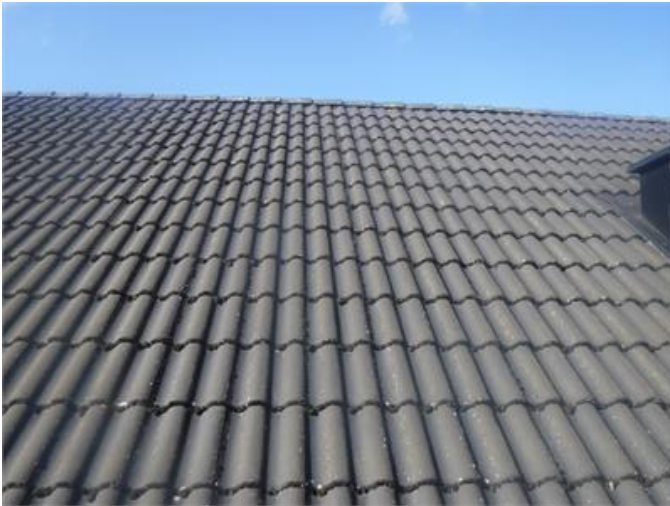
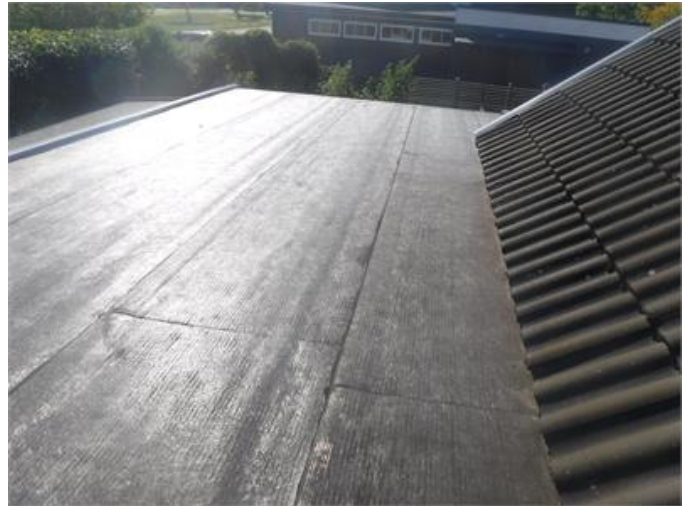
Tak: Bostadshuset har ett sadeltak klätt med betongpannor, carporten har ett låglutande tak klätt med gummiduk och uterummet har ett låglutande tak klätt med plåt.

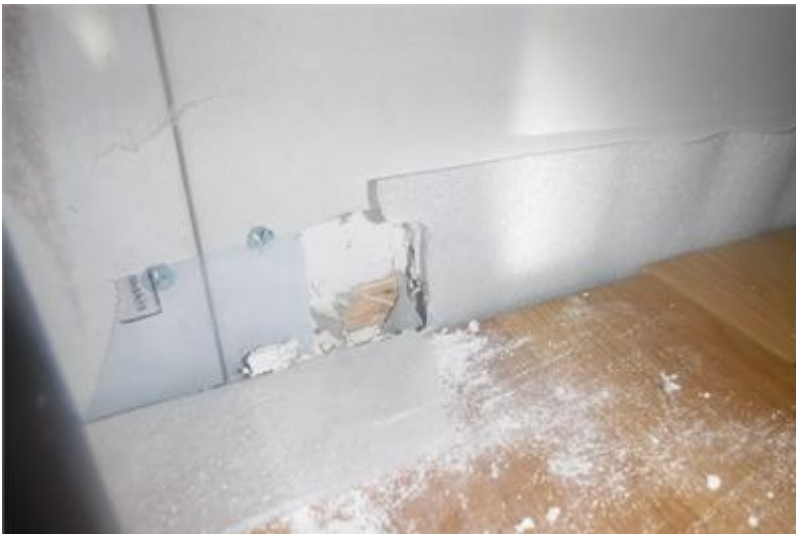
Ett hål gjordes bakom golvlisten under skåp i köket mot yttervägg.

Kontroll av konstruktion visade fuktkvot på ca 12% i regel till yttervägg. Det kritiska gränsvärdet för mikrobiell tillväxt brukar anges till ca 16-17% fuktkvot (FK).

Notera att stickprovsmässig undersökning är utförd och högre fuktkvoter kan förekomma på andra delar i konstruktionen. Se även sammanfattande text om risk konstruktionerna under kommentarer och riskanalys på sida 4.

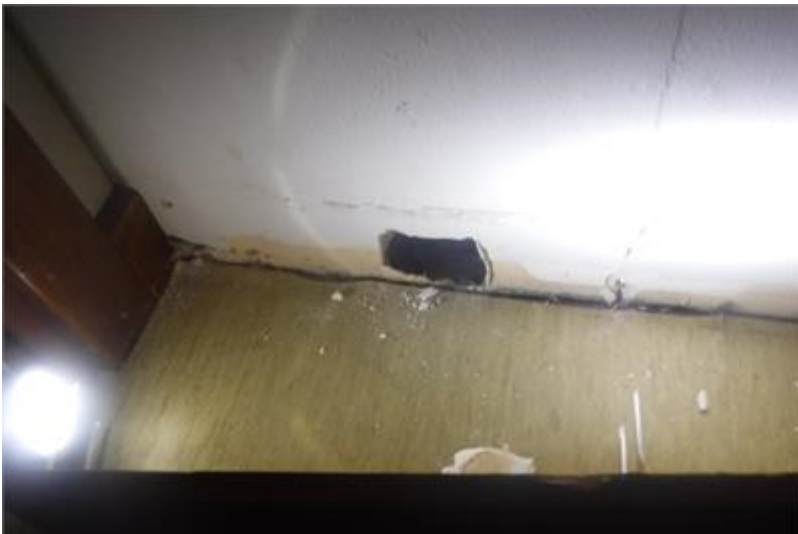
Ett hål gjordes bakom golvlisten i trappförrådet mot innervägg.  
Kontroll av konstruktion visade fuktkvot på ca 13% i övre del av ingjuten regel till innervägg. Det kritiska gränsvärdet för mikrobiell tillväxt brukar anges till ca 16-17% fuktkvot (FK).

Notera att stickprovsmässig undersökning är utförd och högre fuktkvoter kan förekomma på andra delar i konstruktionen. Se även sammanfattande text om risk konstruktionerna under kommentarer och riskanalys på sida 4.
